| DOCUMENTO:<br><b>Parecer Técnico</b> | DATA.:<br><b>06/03/2024</b> | PÁG.:<br><b>1/5</b> |
| TÍTULO:<br><b>Avaliação de Risco Geológico</b> | MUNICÍPIO:<br><b>Barra do Pirai</b> | |

Em atendimento ao Ofício nº 03/2024 solicitado pela Secretaria Municipal de Defesa Civil do Município de Barra do Pirai, para apoio técnico e análise de movimento gravitacional de massa nas proximidades da Rua Vereador Sebastião de Carvalho, da Rua Maria Trindade Resende e da Estrada Santanésia, bairro Areal (UTM 23K: 7511795.00 m S / 620565.00 m E e 7511616.16 m S / 620706.85 m E), considerando as fortes chuvas ocorridas na madrugada do dia 21 de fevereiro de 2024, para avaliação de risco remanescente.

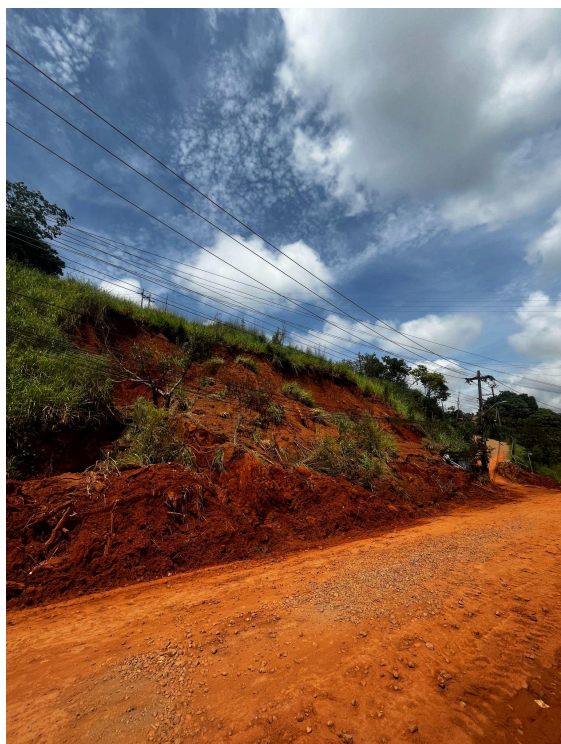
A cicatriz simbolizada pelo número 1 nas imagens deste parecer está situada na esquina entre as ruas Vereador Sebastião Carvalho e Maria Trindade Resende. Possui aproximadamente 8 metros de altura e se estende por 45 metros ao longo das vias. A feição exhibe perfil composto por solo residual, além de uma camada orgânica estreita, com inclinação negativa em alguns pontos. Destaca-se a presença de sulcos erosivos ao longo da encosta. Na vertente lateral, a cicatriz apresenta raízes expostas a meia encosta. O material mobilizado na ocorrência obstruiu toda a largura das duas vias, impedindo o acesso em ambos os casos.

Variados fatores contribuíram para a instabilidade da encosta, entre eles destaca-se o alto índice pluviométrico que acometeu a região, além da alta declividade e da morfologia da encosta, propícios para esse tipo de movimento.

Figura 1: Vista frontal da encosta na vertente que ocupa a Rua Vereador Sebastião de Carvalho. Ao fundo, a Rua Maria Trindade Resende.

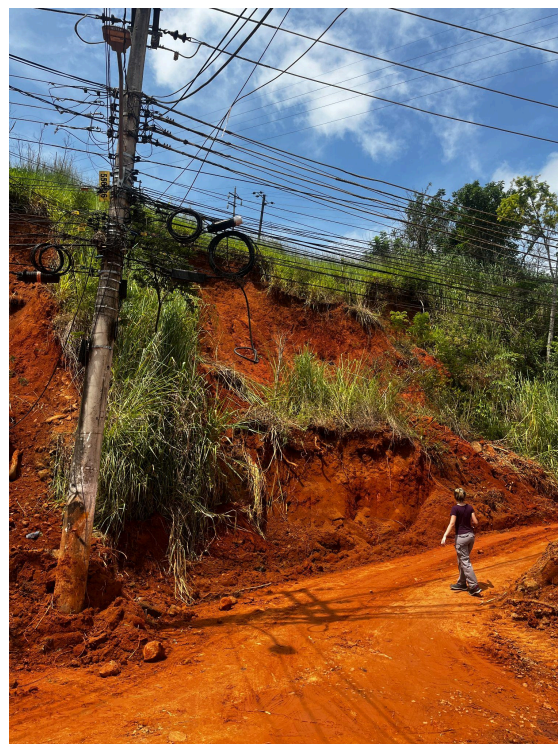
Figura 2: Vertente lateral da cicatriz, localizada na Rua Maria Trindade Resende. Grande volume de material mobilizado.

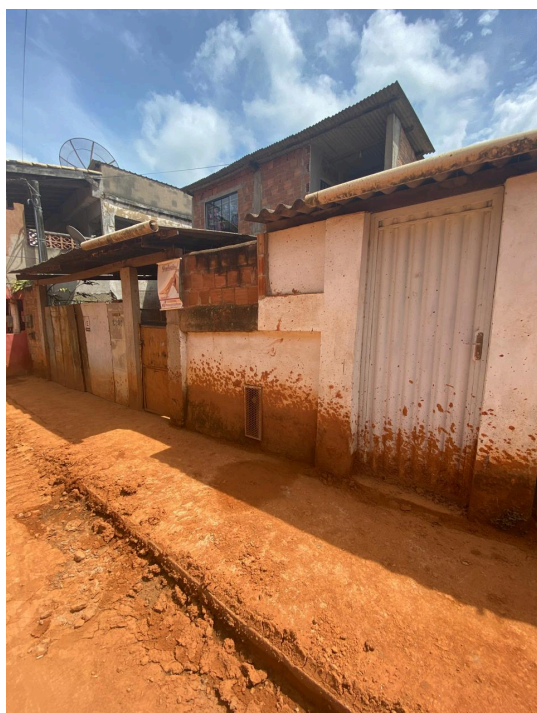
Figura 3: Muros das residências evidenciando o alcance do material mobilizado.

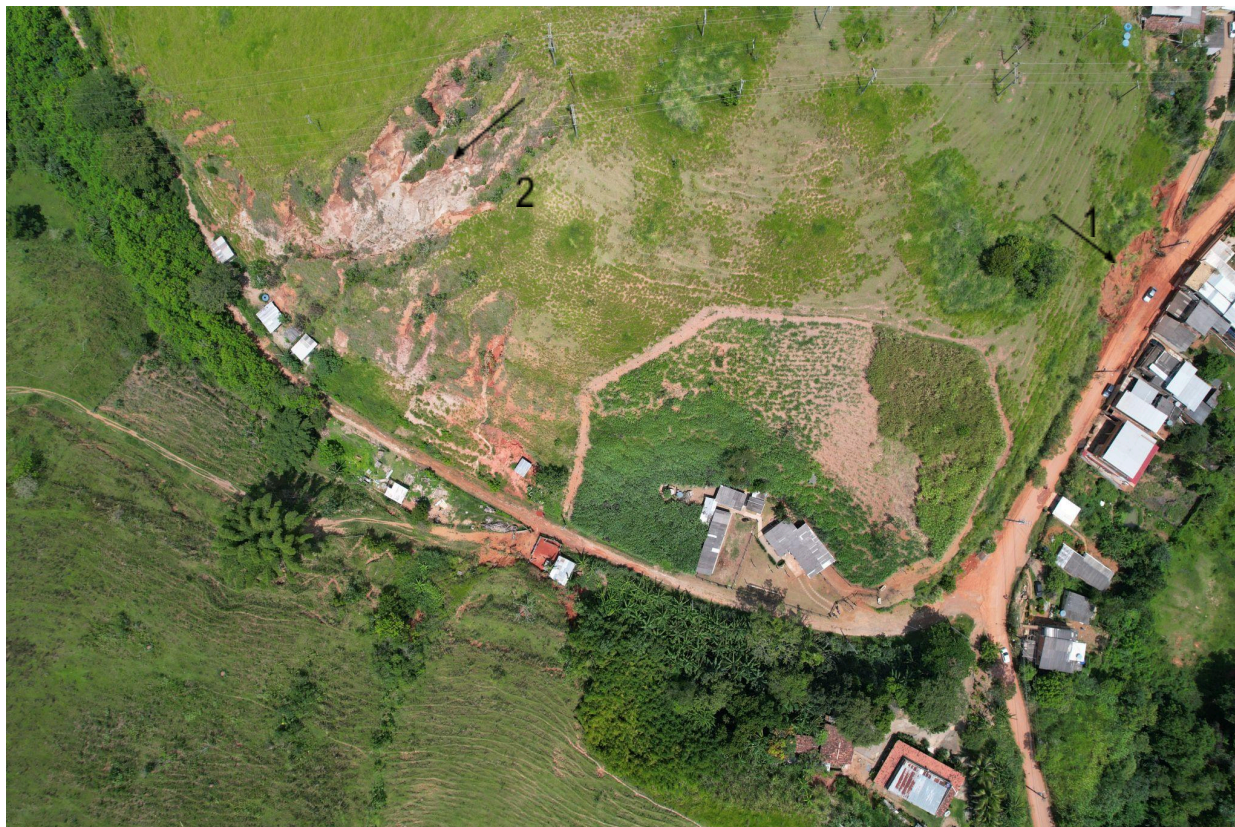
Simbolizada pelo número 2 está uma ravina identificada através de imagens de drone utilizado na área. De acordo com medições realizadas através do Google Earth, a feição exhibe cerca de 80 metros do seu topo até a sua base. O escoamento superficial da encosta é responsável pela criação da feição que, nessa área, representa um processo ativo, o que indica instabilidade do terreno.

Figura 4: Imagem aérea englobando os dois pontos de interesse. As setas destacam a direção do fluxo superficial na área.

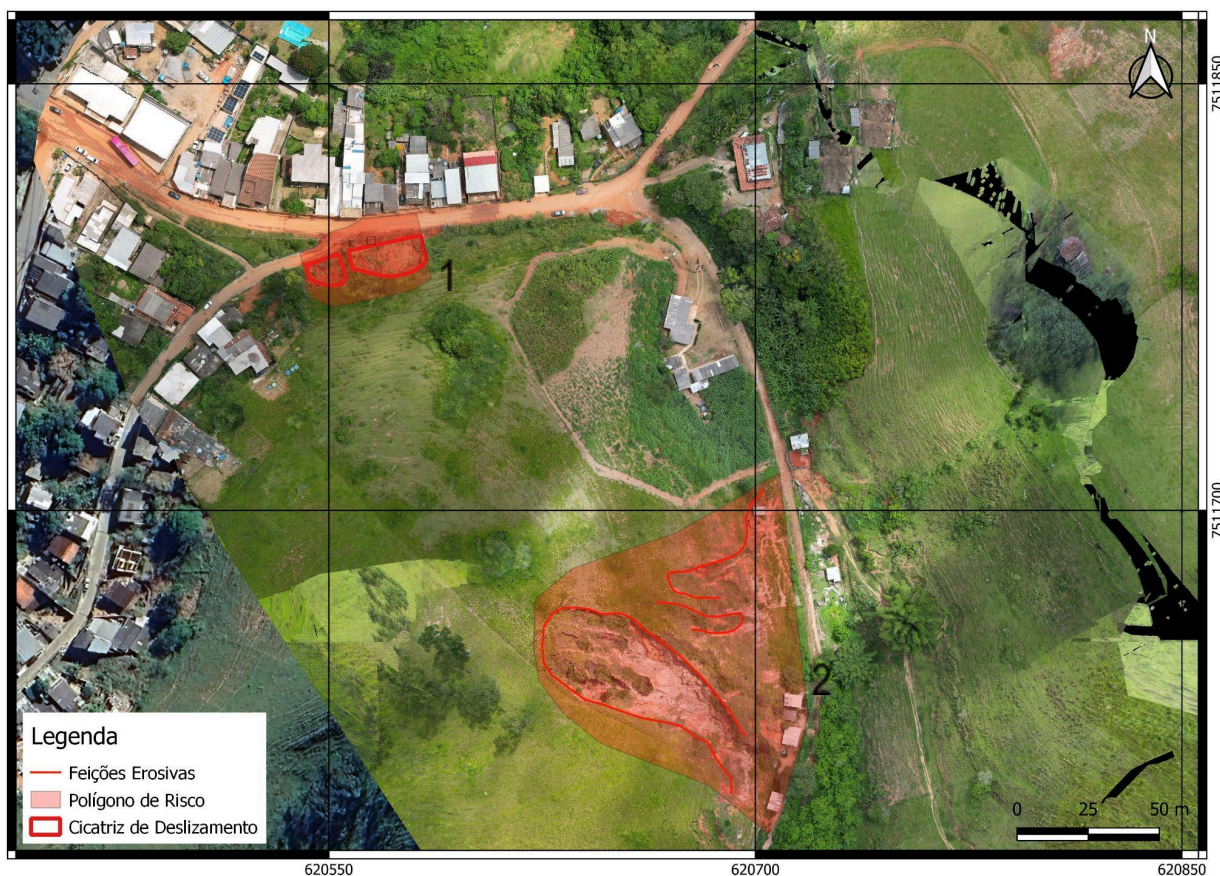
Conforme a avaliação de risco, o polígono 1 representa o risco de obstrução das vias, com possibilidade de atingimento de veículos ou transeuntes. No polígono 2, quatro residências estão inseridas no polígono de risco remanescente, podendo ser afetadas em caso de movimentações futuras causadas pelo avanço dos processos geológicos ativos na região.

Figura 5: Delimitação de Risco Remanescente entre as ruas Vereador Sebastião Carvalho e Maria Trindade Resende (1); e Estrada Santanésia (2).

O DRM-RJ entende que diante das evidências de risco pontuados neste documento se faz necessária a fiscalização e monitoramento dos locais supracitados, bem como a adoção de medidas mitigadoras para risco de novos deslizamentos, além da avaliação de um profissional técnico habilitado para a adoção de obras de geotécnicas cabíveis, visando a redução de riscos de acidentes.
