**OPERAÇÃO DE APOIO  
AO MUNICÍPIO DE  
PETRÓPOLIS  
CHUVAS 2022**

*Petrópolis  
Fevereiro, 2022*

#### 4. ANEXOS - RELATÓRIO TÉCNICO DE DELIMITAÇÃO DE ÁREAS DE RISCO EM CARÁTER EMERGENCIAL

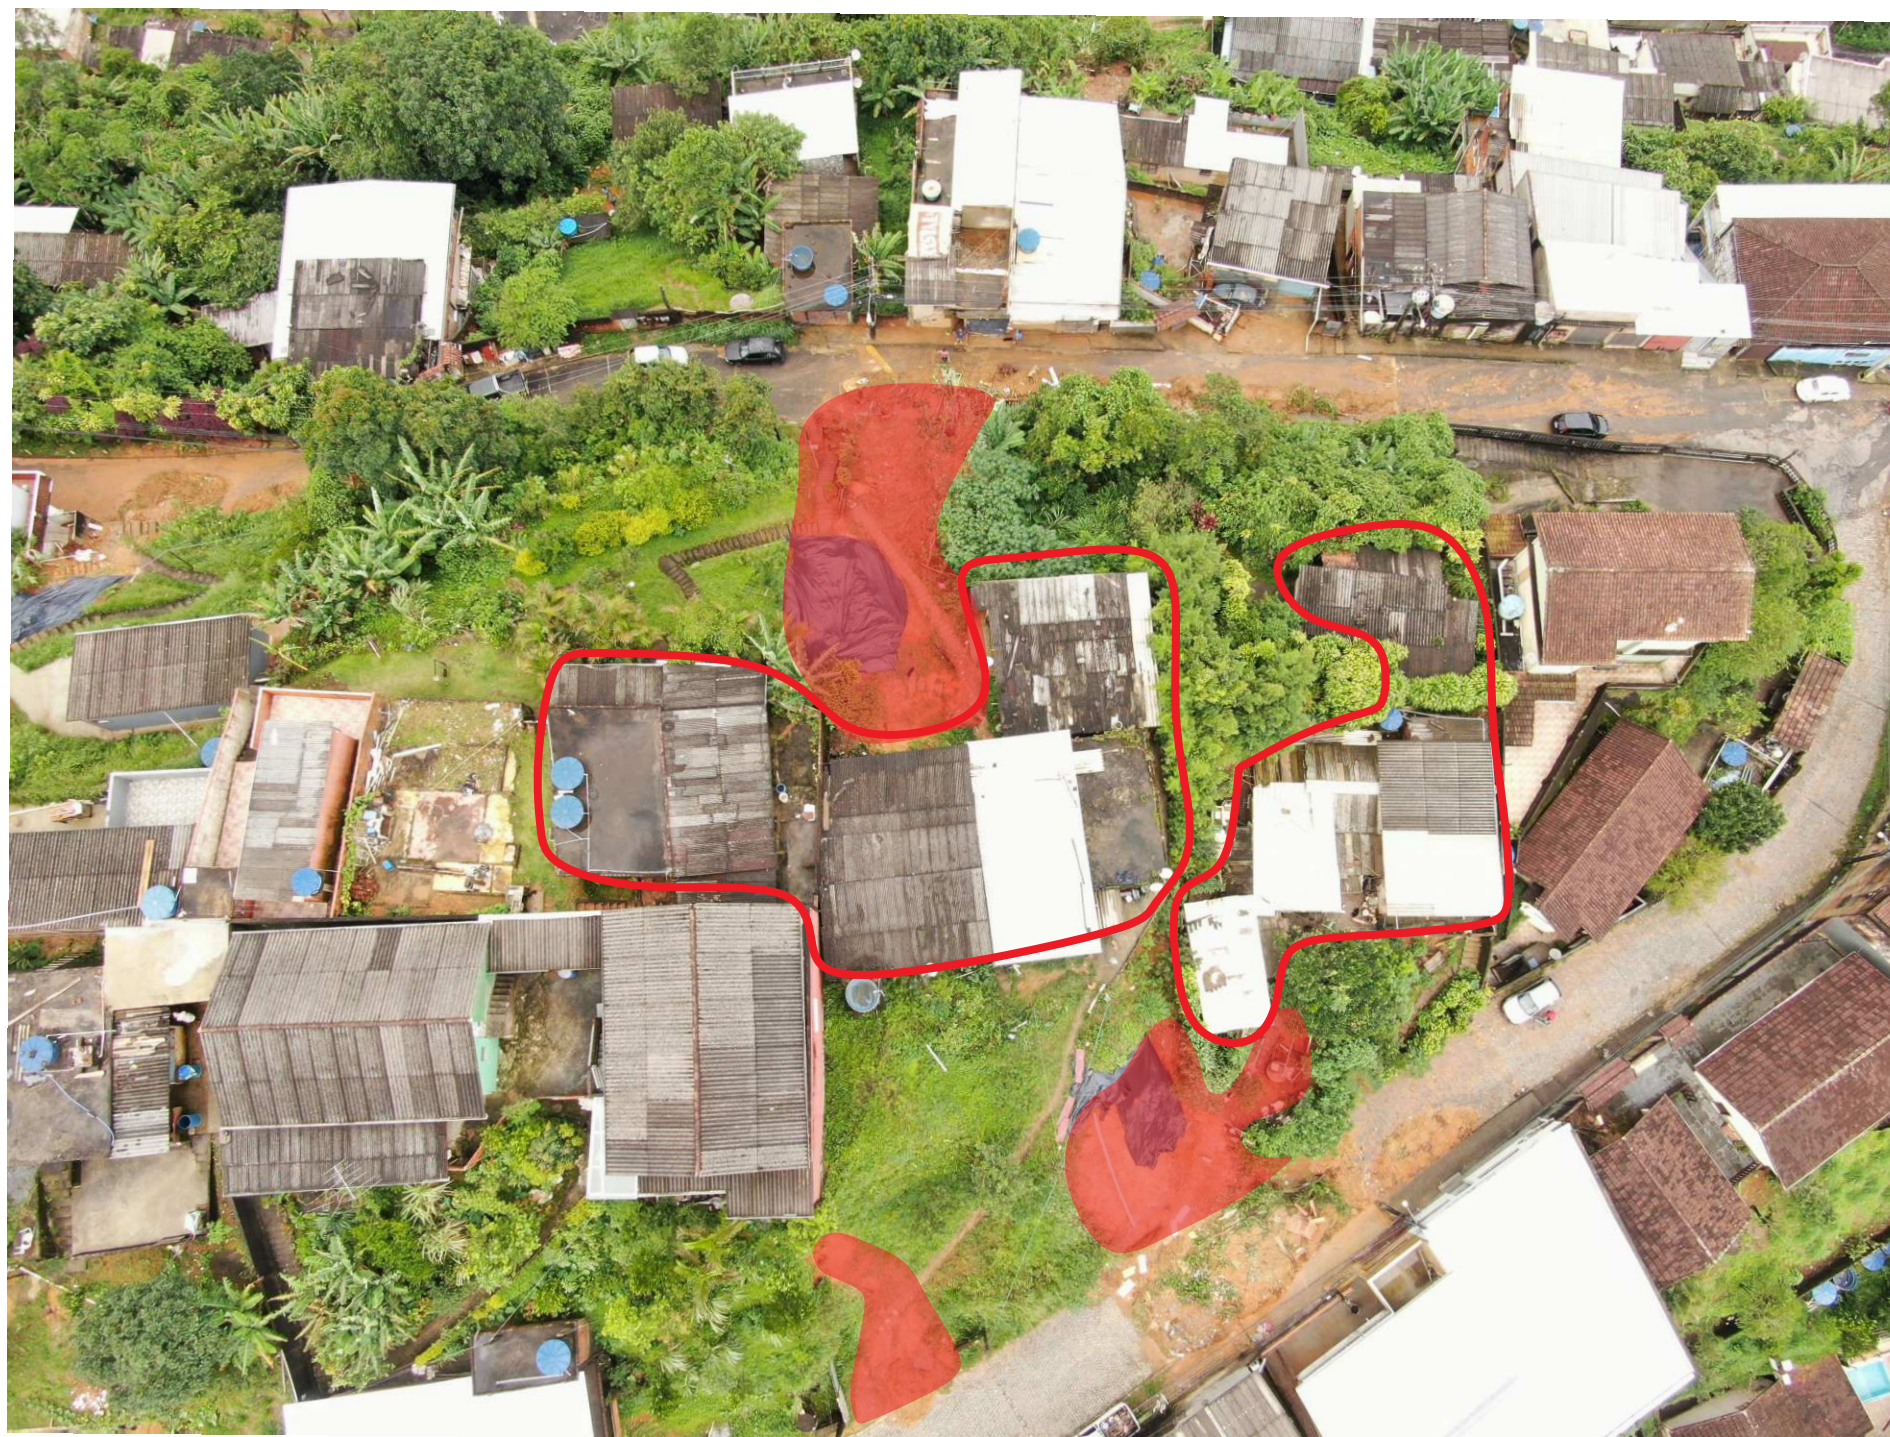
**LOCALIZAÇÃO: PET01**

Trata-se de um talude de aproximadamente 12m de altura, inclinação entre 40° e 60° e cerca de 25m de largura. Observa-se a ocorrência de três deslizamentos. O material mobilizado atingiu a rua Rio de Janeiro, obstruindo parcialmente a via. Há imóveis escalonados no talude em questão, com distâncias nulas de suas frentes e/ou fundos em relação às cicatrizes dos deslizamentos.

0 imóveis

07 imóveis

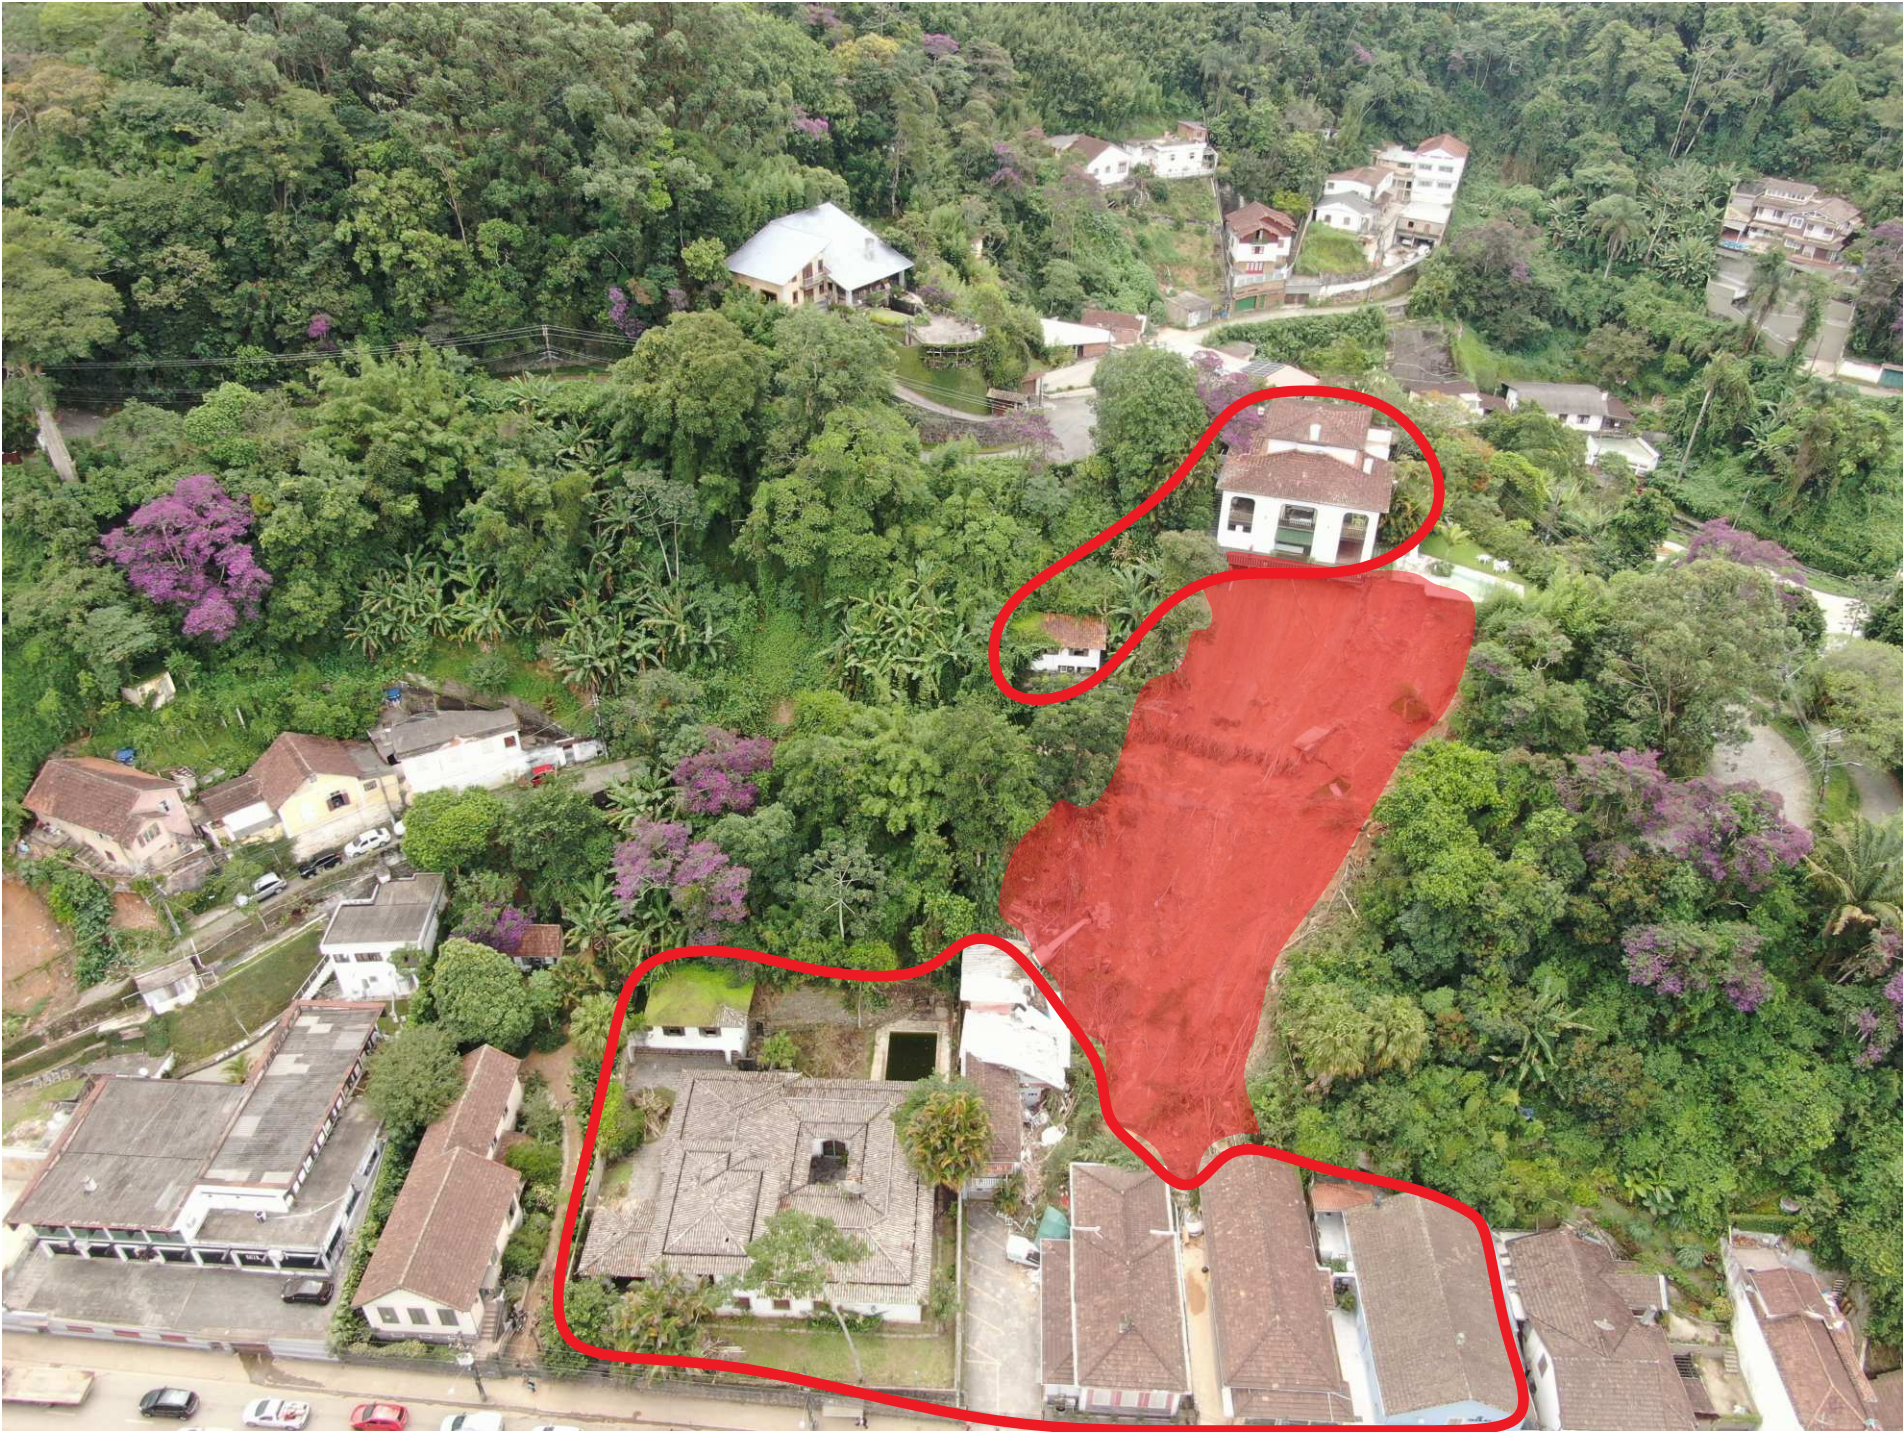
LOCALIZAÇÃO: PET02

Visada adquirida pela Rua Monsenhor Bacelar, aos fundos do Laboratório Baffi.  
Cicatriz de escorregamento a NE do ponto de visada.

Trata-se de um talude com aproximadamente 12 metros de altura, inclinação entre 70° e 90°, onde se observa a presença de imóveis com distâncias variando entre nula e 5,0 metros de sua base e/ou crista. Observa-se a ocorrência de um deslizamento planar cujo material mobilizado atingiu três imóveis, causando desabamento parcial de um deles.

03 imóveis

8 imóveis

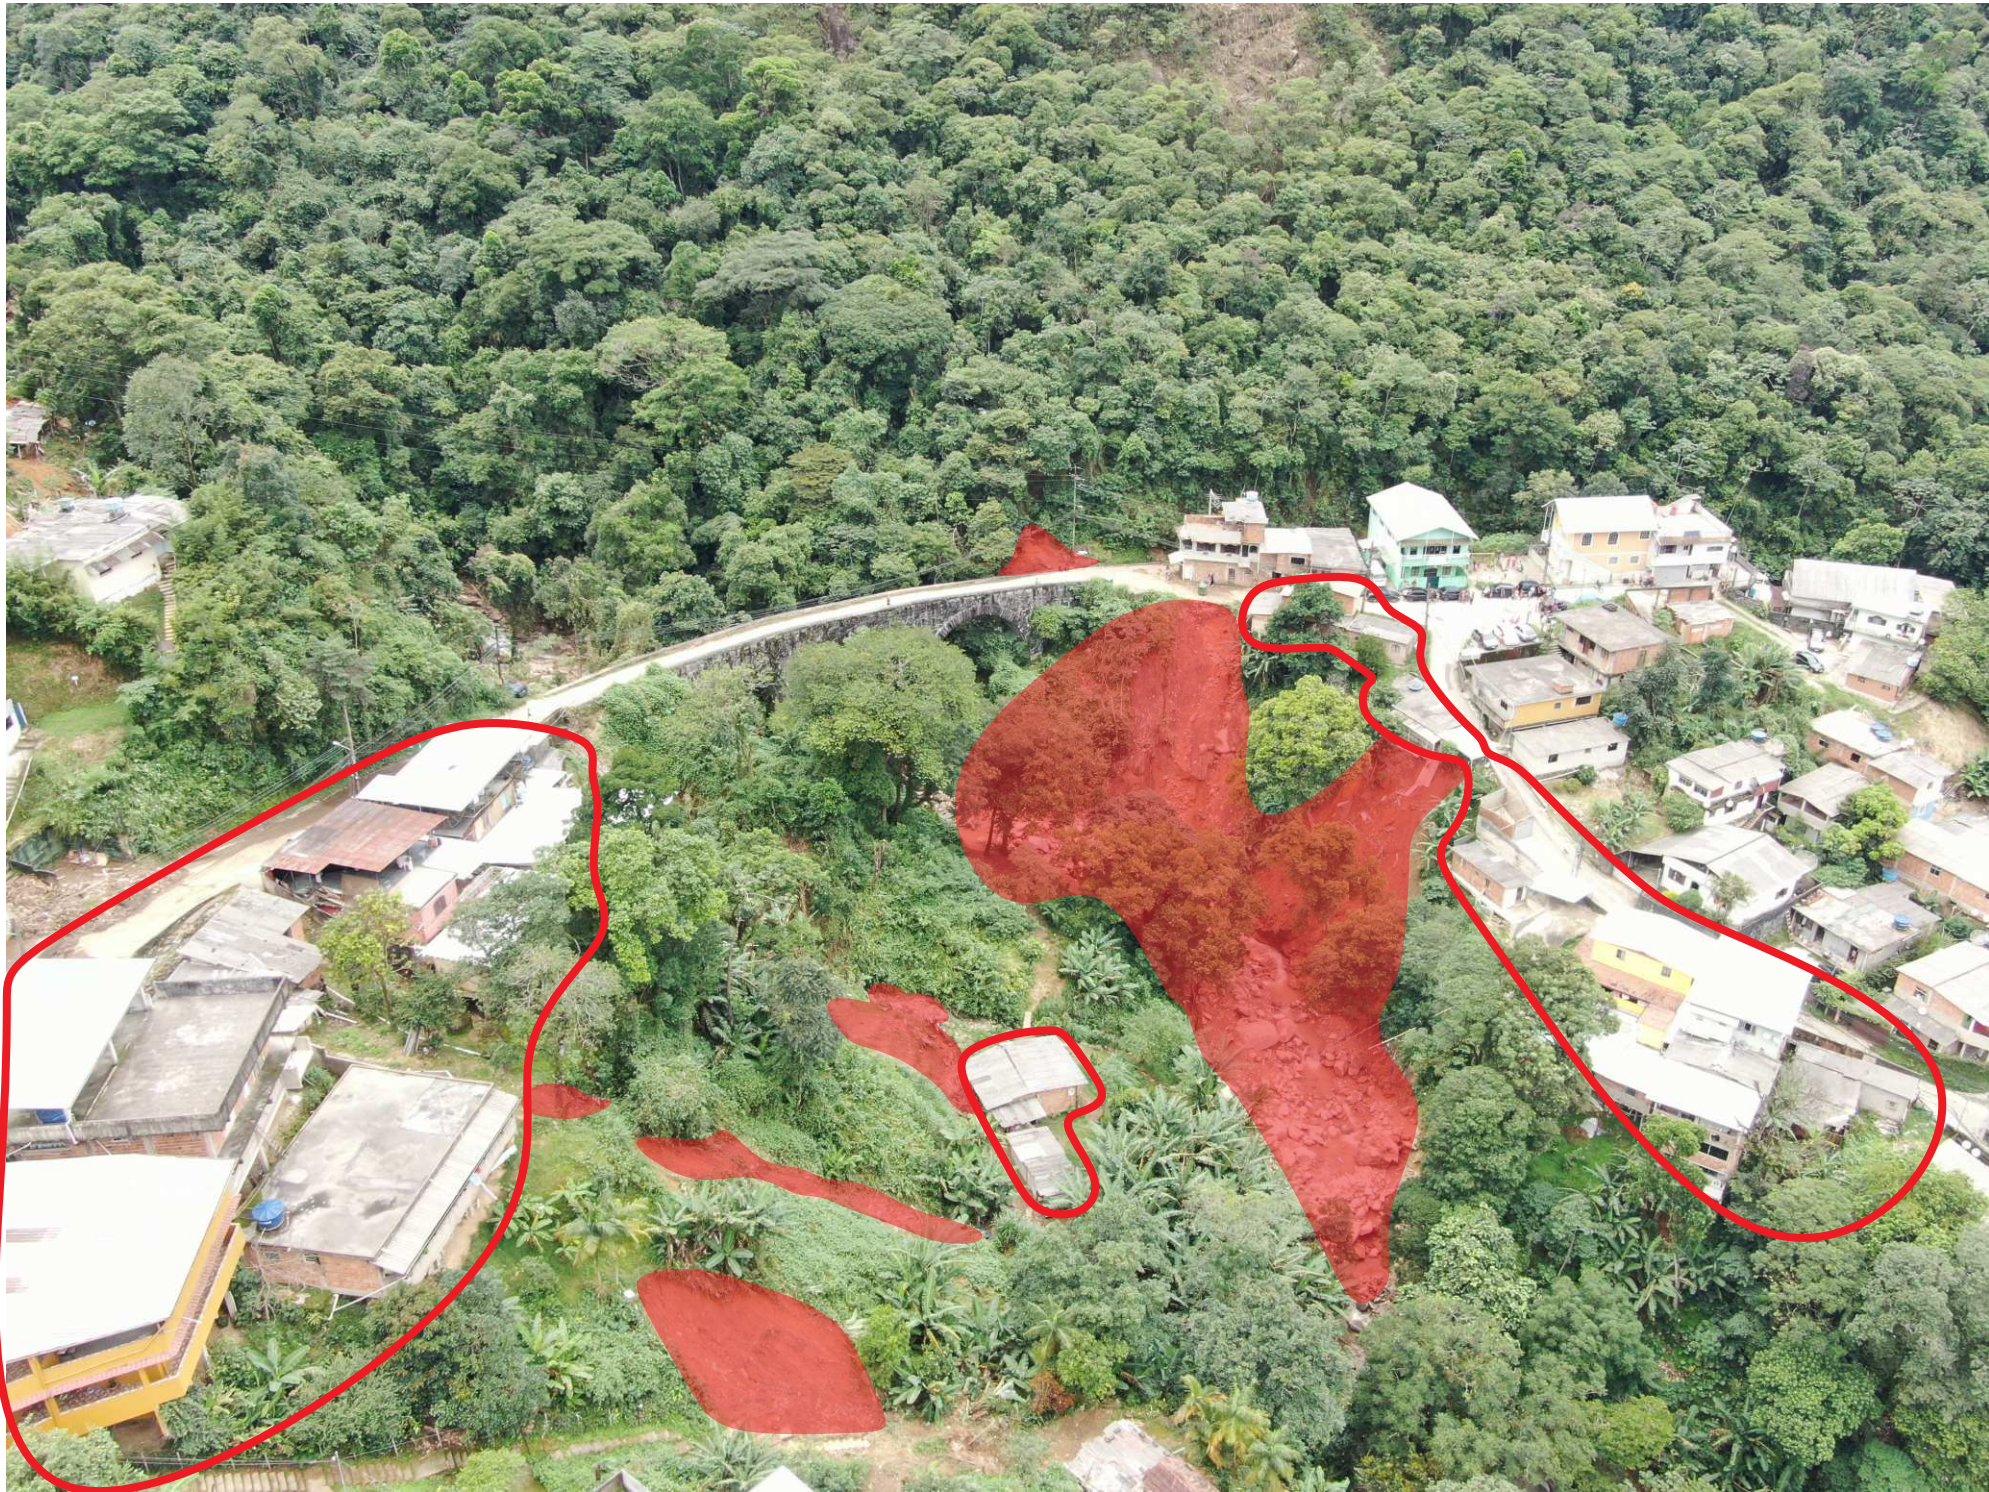
**LOCALIZAÇÃO: PET03**

Trata-se de um talude com aproximadamente 25 metros de altura, inclinação entre 40° e 70°, sendo observado a presença de diversos imóveis com distâncias variando entre nula e 3,0 metros na crista e dispostos de forma irregular. Destaca-se a ocorrência de seis deslizamentos que atingiram e/ou descalçaram dois imóveis do meio do talude, ambos tiveram desabamento parcial, e por fim, este promoveu o depósito de material em área vegetada e sem edificações aparentes durante o sobrevoo do drone.

02 imóvel

17 imóveis

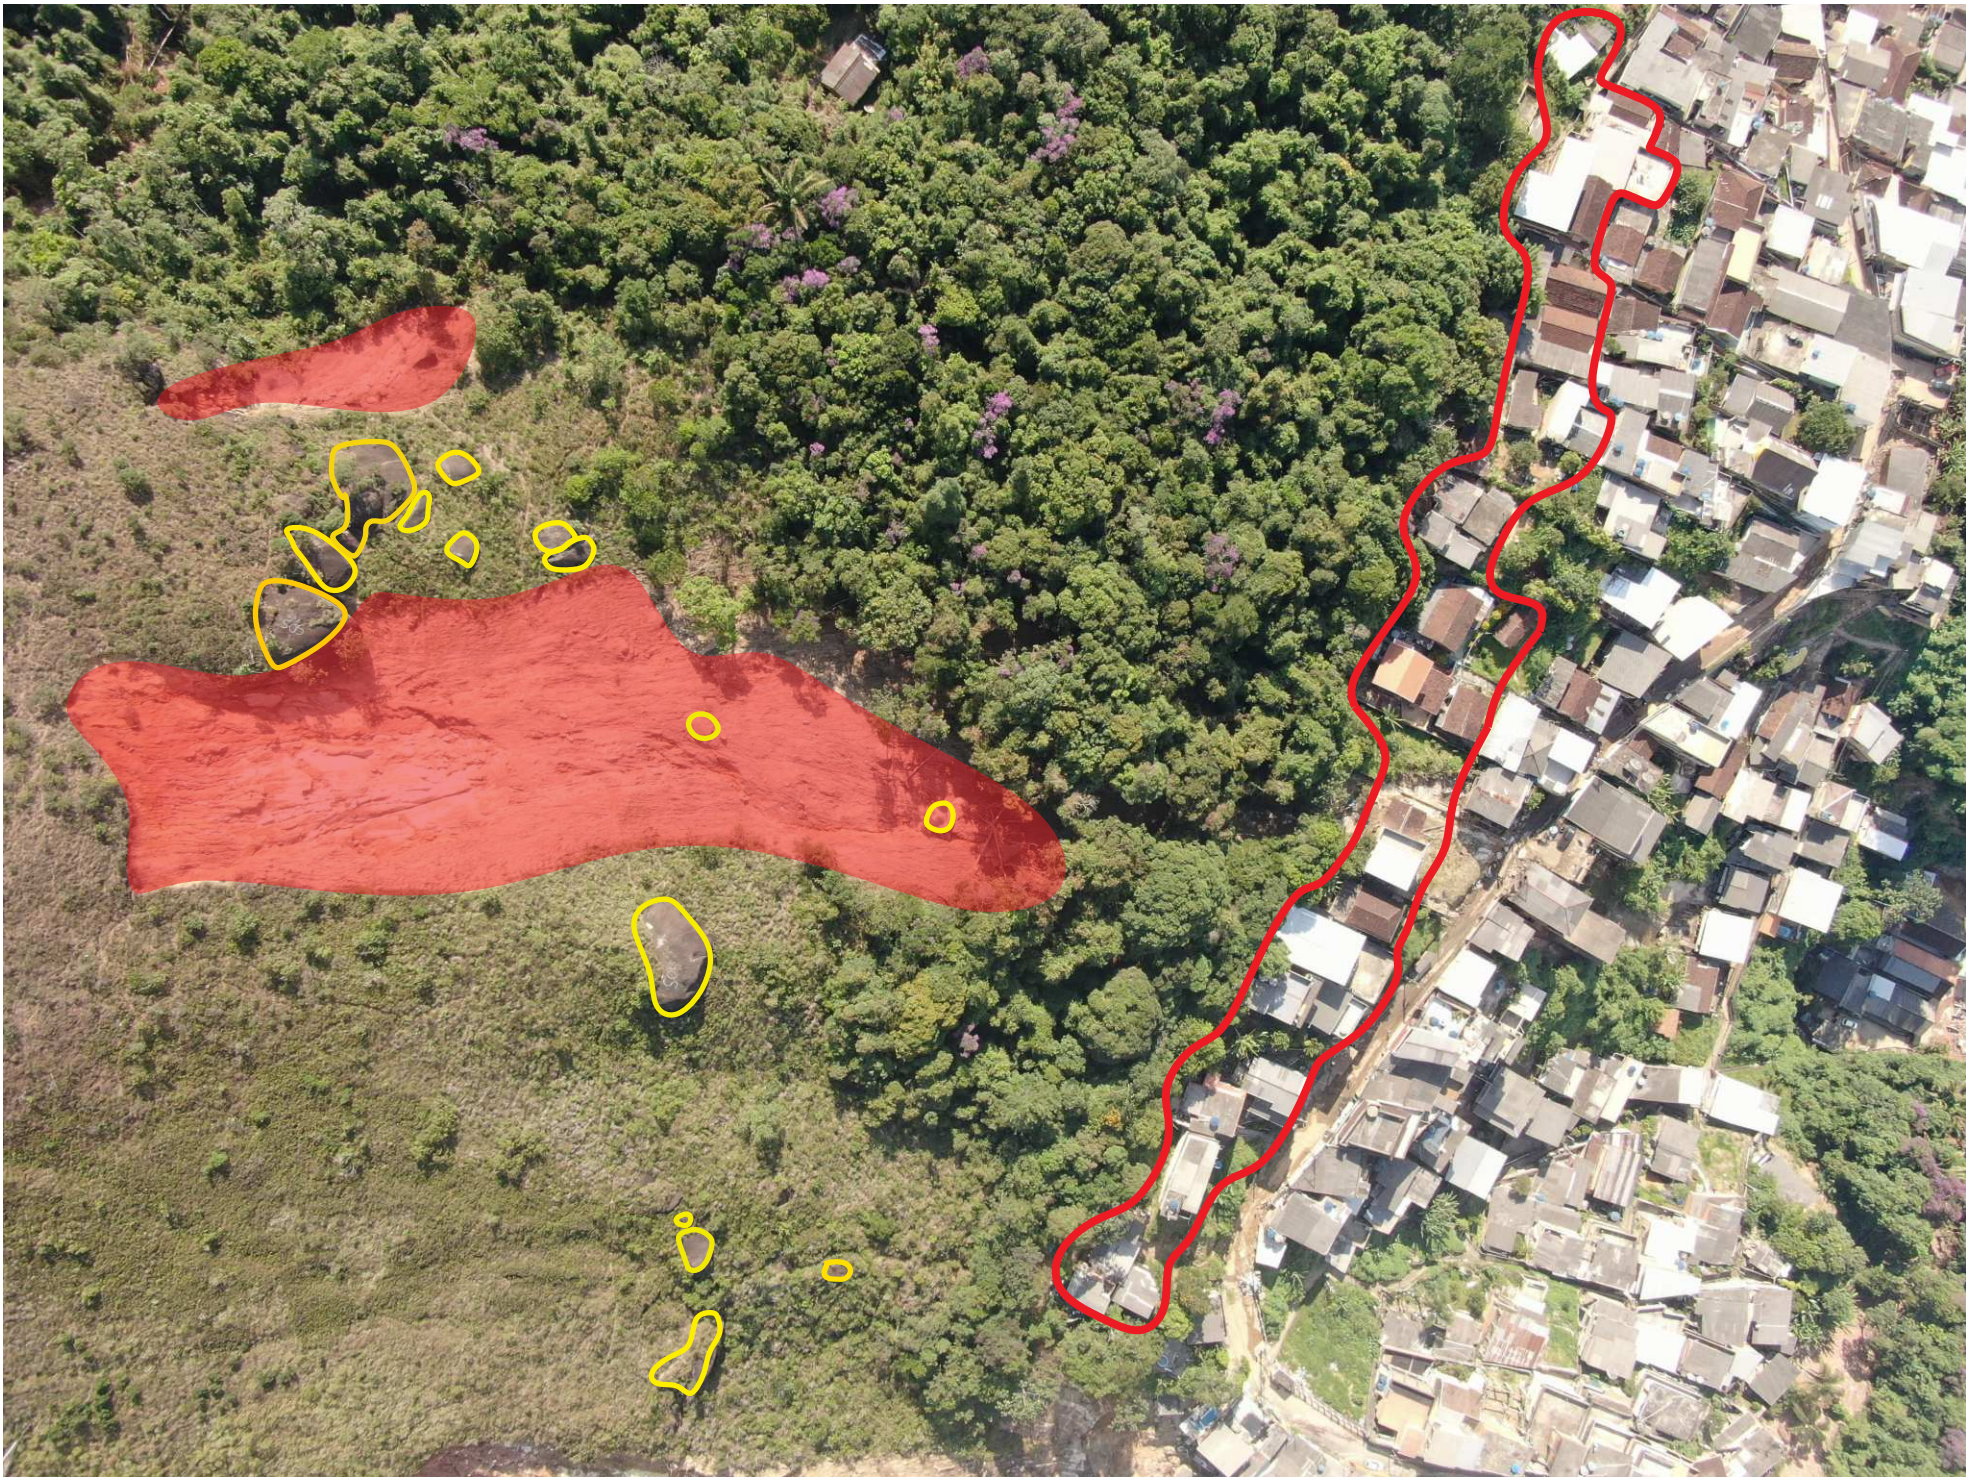
LOCALIZAÇÃO: PET04

Trata-se de uma área caracterizada por processos de ocupação e construção de edificações no sopé da encosta rochosa. Nela pôde-se observar a presença de blocos e matacões subarredondados a subangulosos individualizados decorrente de interseções entre planos fraturas. Neste trecho, observa-se ainda a presença de cicatrizes de deslizamento do tipo solo-rocha e queda de blocos com material depositado sobre rampa e sopé do talude. Atenta-se para presença de outros corpos rochosos individualizados na encosta; recomenda-se o mapeamento dos mesmos.

27 imóveis

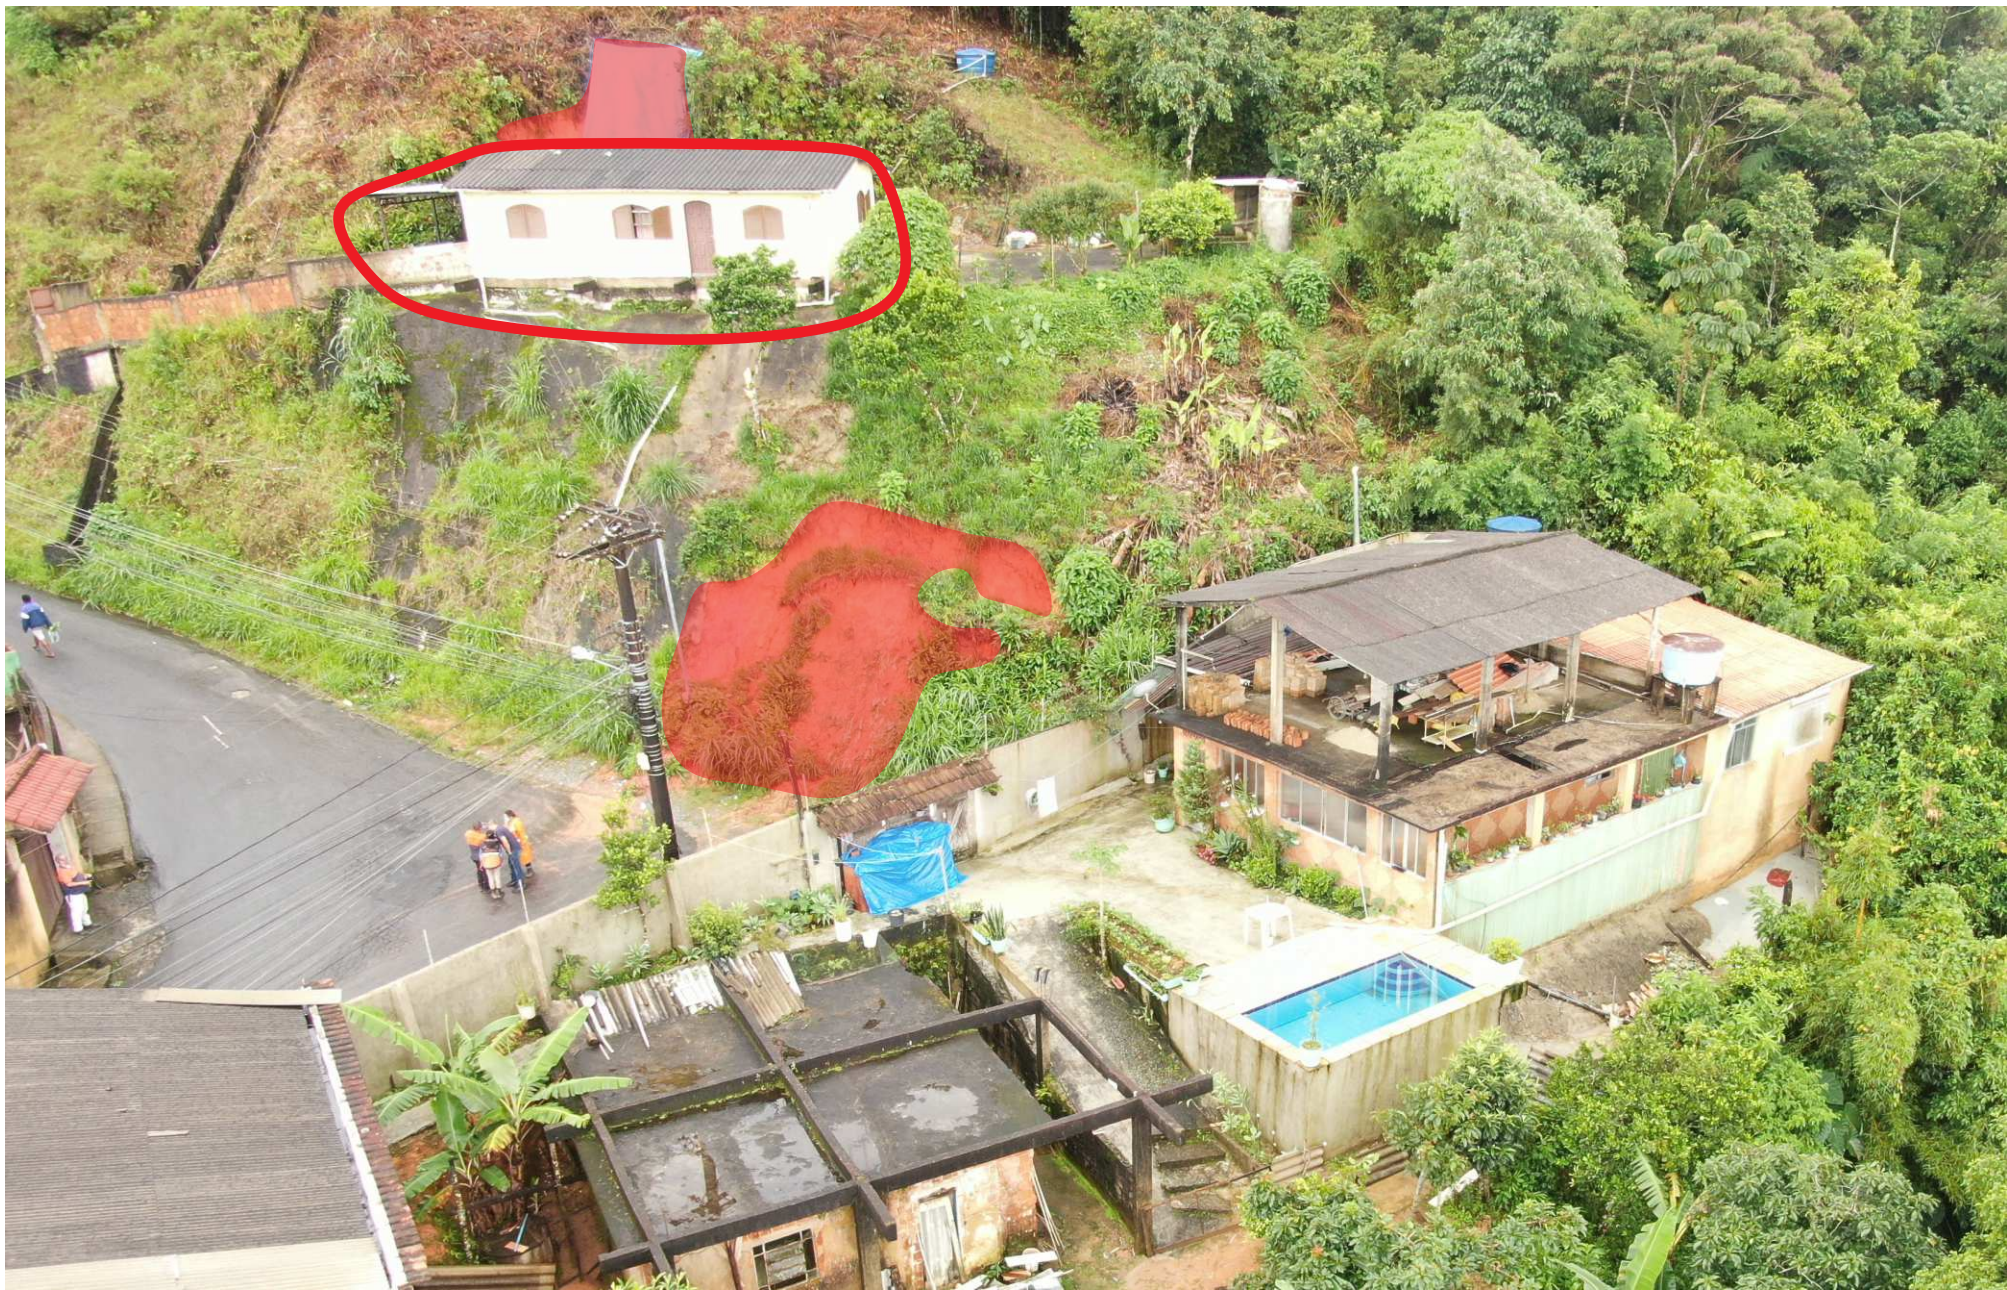
LOCALIZAÇÃO: PET05

Visada adquirida pela Rua Ceará, no bairro Quitandinha. Cicatrizes de escorregamento a N do ponto de visada.

Trata-se de um talude com aproximadamente 15 metros de altura, inclinação de 70°, onde se observa a presença de imóveis com distâncias variando entre 2,0 e 6,0 metros de sua base e um imóvel localizado no meio do talude e com distâncias nulas. Observa-se a ocorrência de um deslizamento cujo material mobilizado atingiu a via pública e o portão de entrada do logradouro dos imóveis à base do mesmo.

1 imóvel

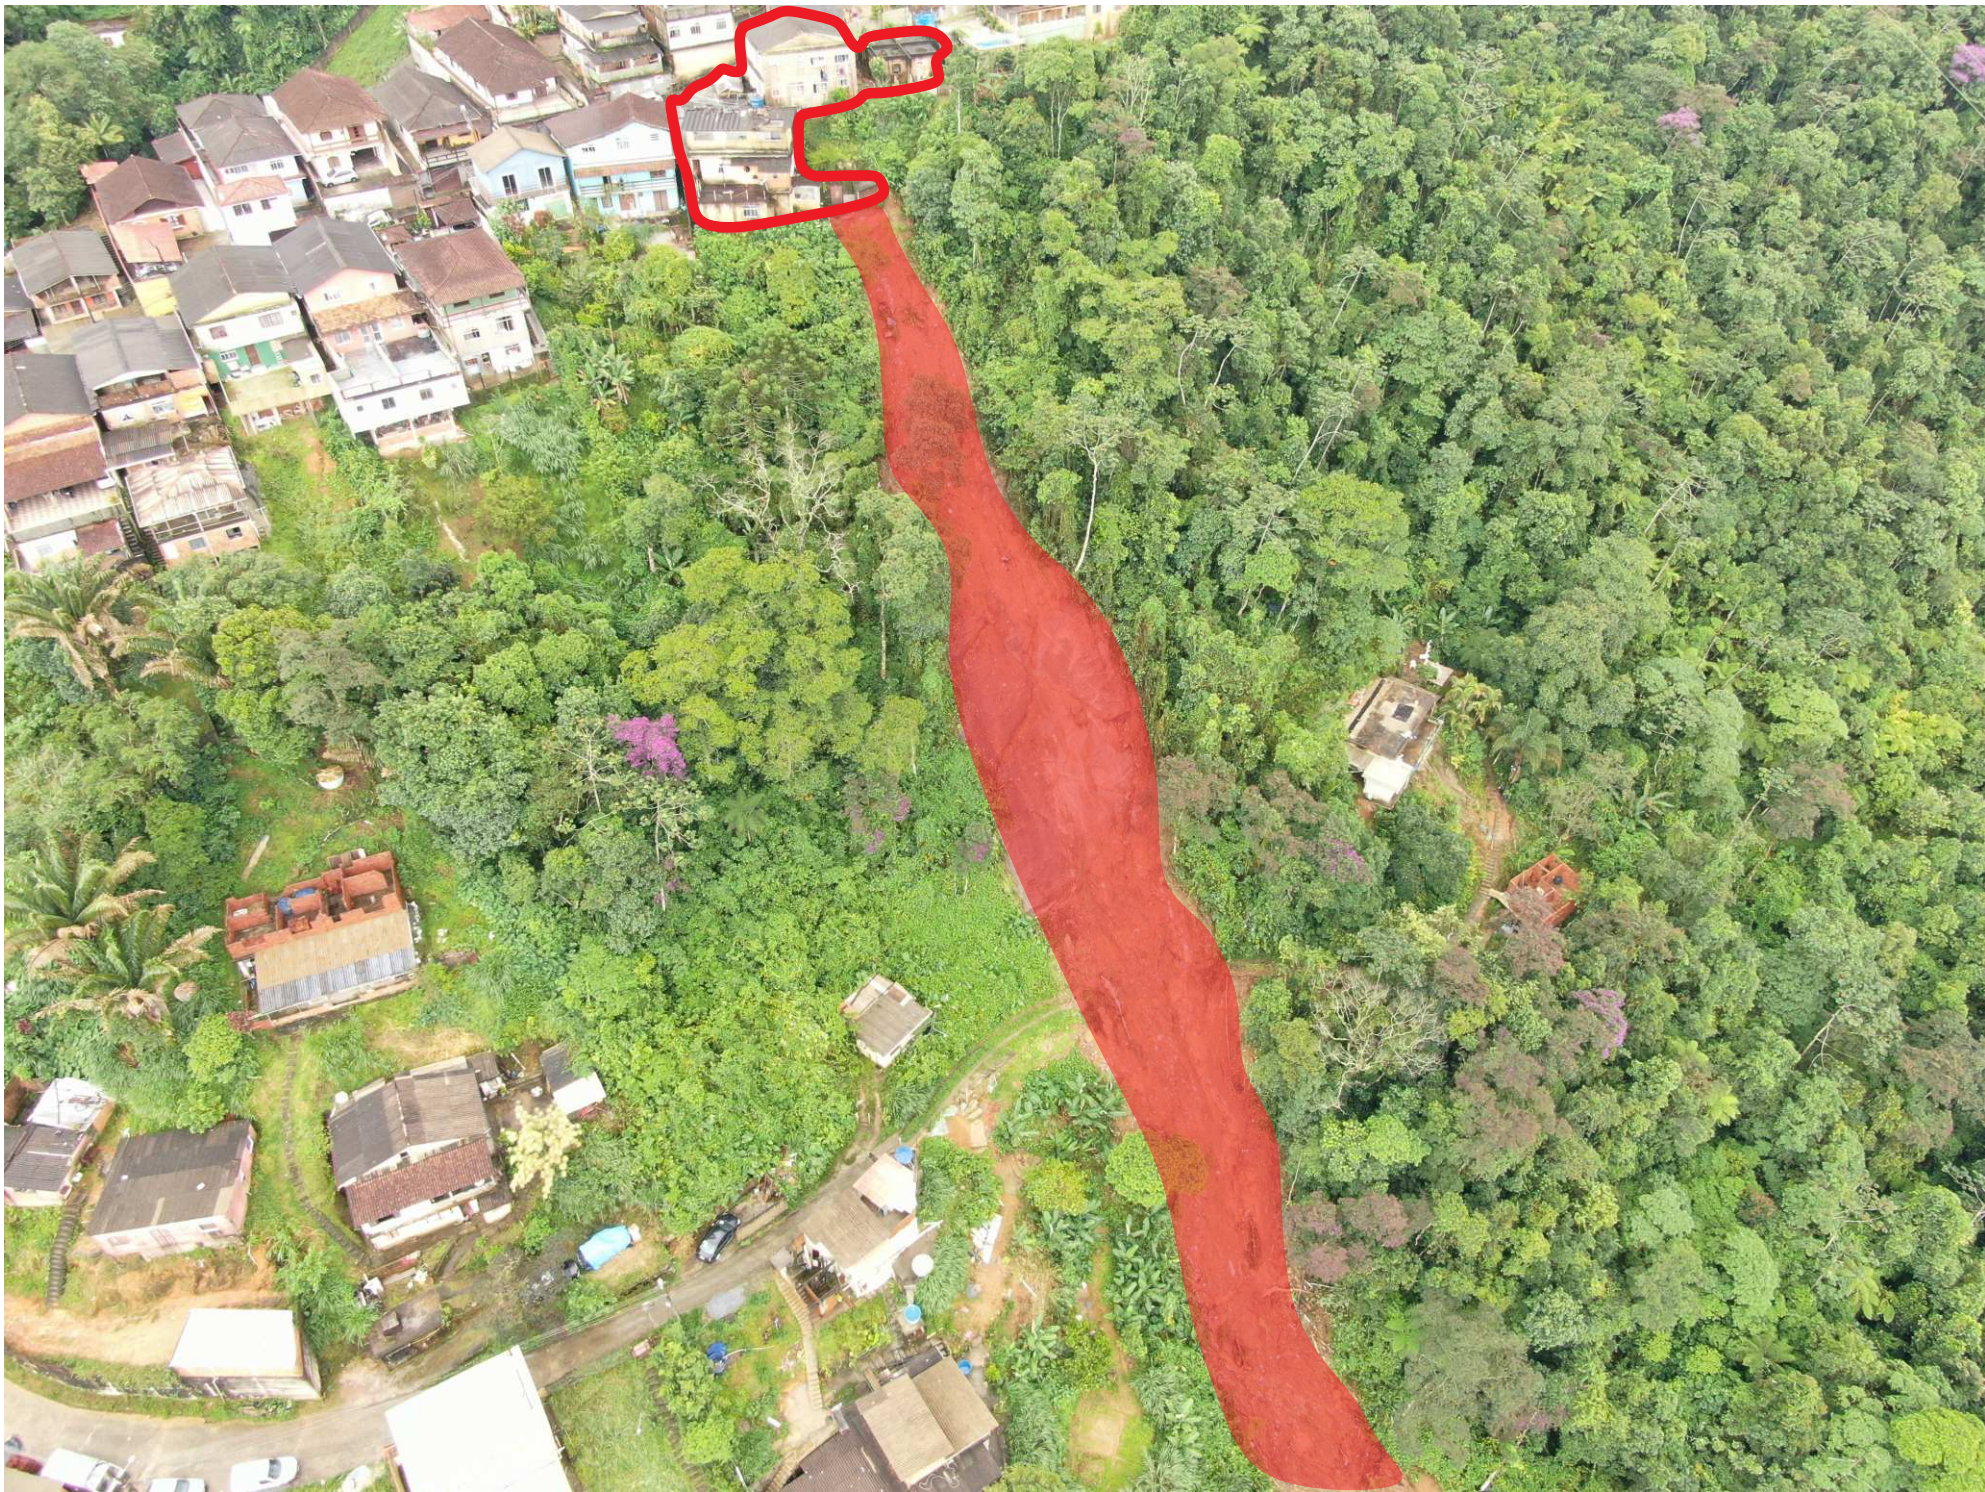
LOCALIZAÇÃO: PET06

Imagem adquirida pela Rua Ceará, identificando o deslizamento em direção a Rua Minas Gerais, bairro Quitandinha.

Trata-se de um talude com aproximadamente 30 metros de altura, inclinação entre 60° e 80°, onde se observa a presença de imóveis com distâncias variando entre nula e 4,0 metros para crista. Observa-se a ocorrência de um deslizamento que afeta um caminho de passagem e acesso para logradouros e cujo material mobilizado atingiu uma área de vegetação.

05 imóveis

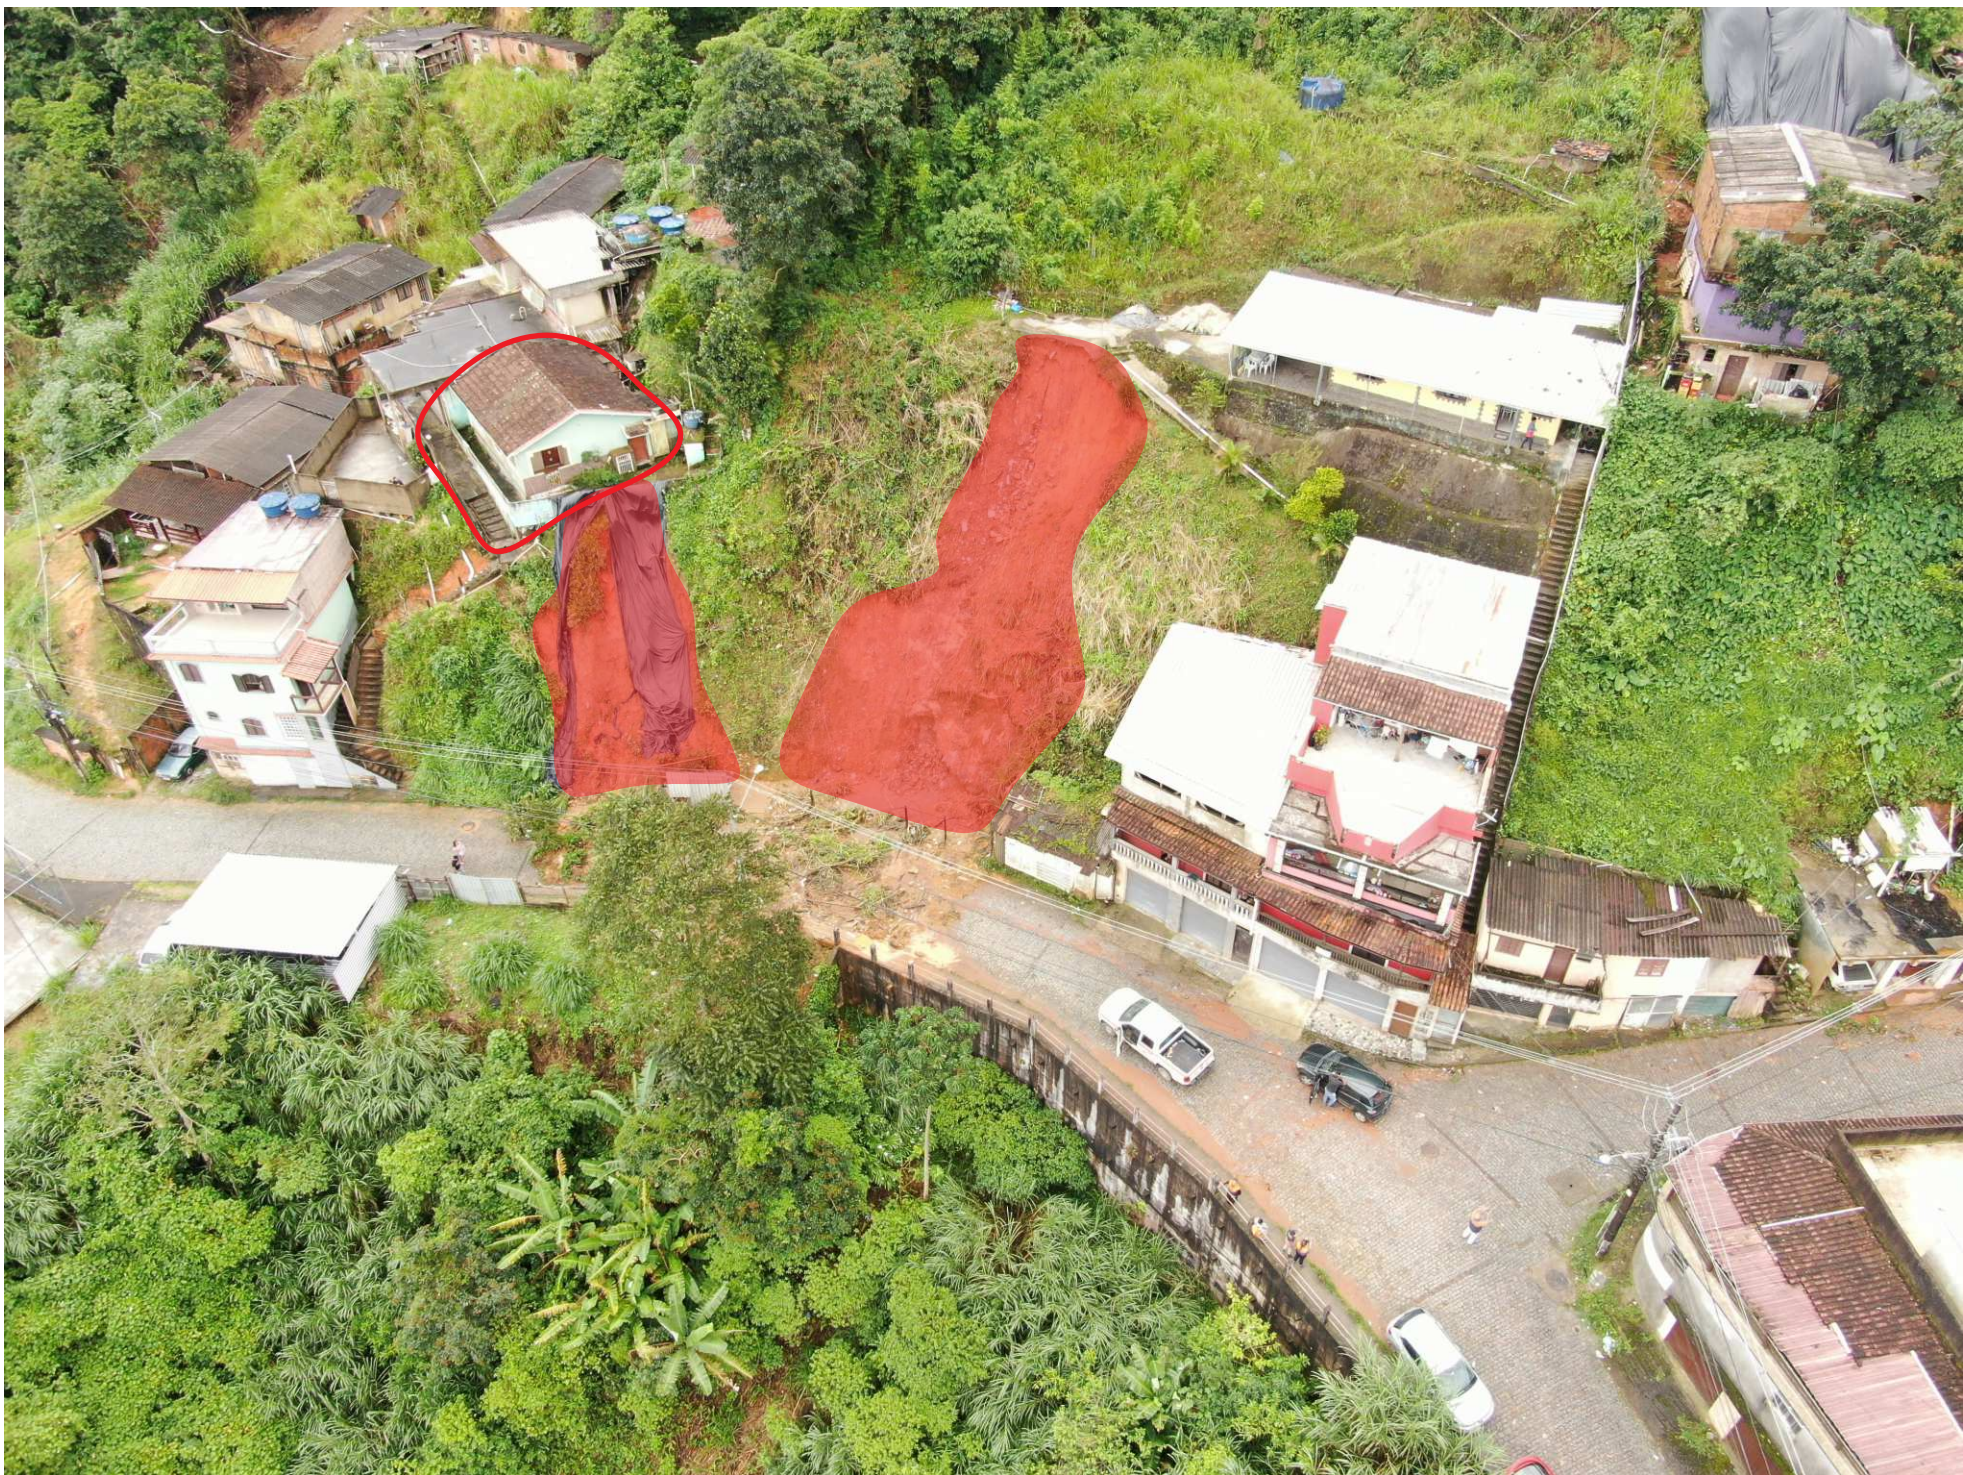
LOCALIZAÇÃO: PET07

Visada adquirida pela Rua Paraná, bairro Quitandinha.  
Cicatrices de escorregamento a NE do ponto de visada.

Trata-se de um talude com aproximadamente 20 metros de altura, inclinação entre 40° e 60°, onde se observa a presença de imóveis com distâncias variando entre nula e 3,0 metros para crista. Observa-se a ocorrência de dois deslizamentos planares que afetaram uma via pública, identificada como Rua Minas Gerais, entre os números 368 e 377, Quitandinha, Petrópolis/RJ.

01 imóveis
