**OPERAÇÃO DE APOIO  
AO MUNICÍPIO DE  
PETRÓPOLIS  
CHUVAS 2022**

*Petrópolis  
Fevereiro, 2022*

#### 4. ANEXOS - RELATÓRIO TÉCNICO DE DELIMITAÇÃO DE ÁREAS DE RISCO EM CARÁTER EMERGENCIAL

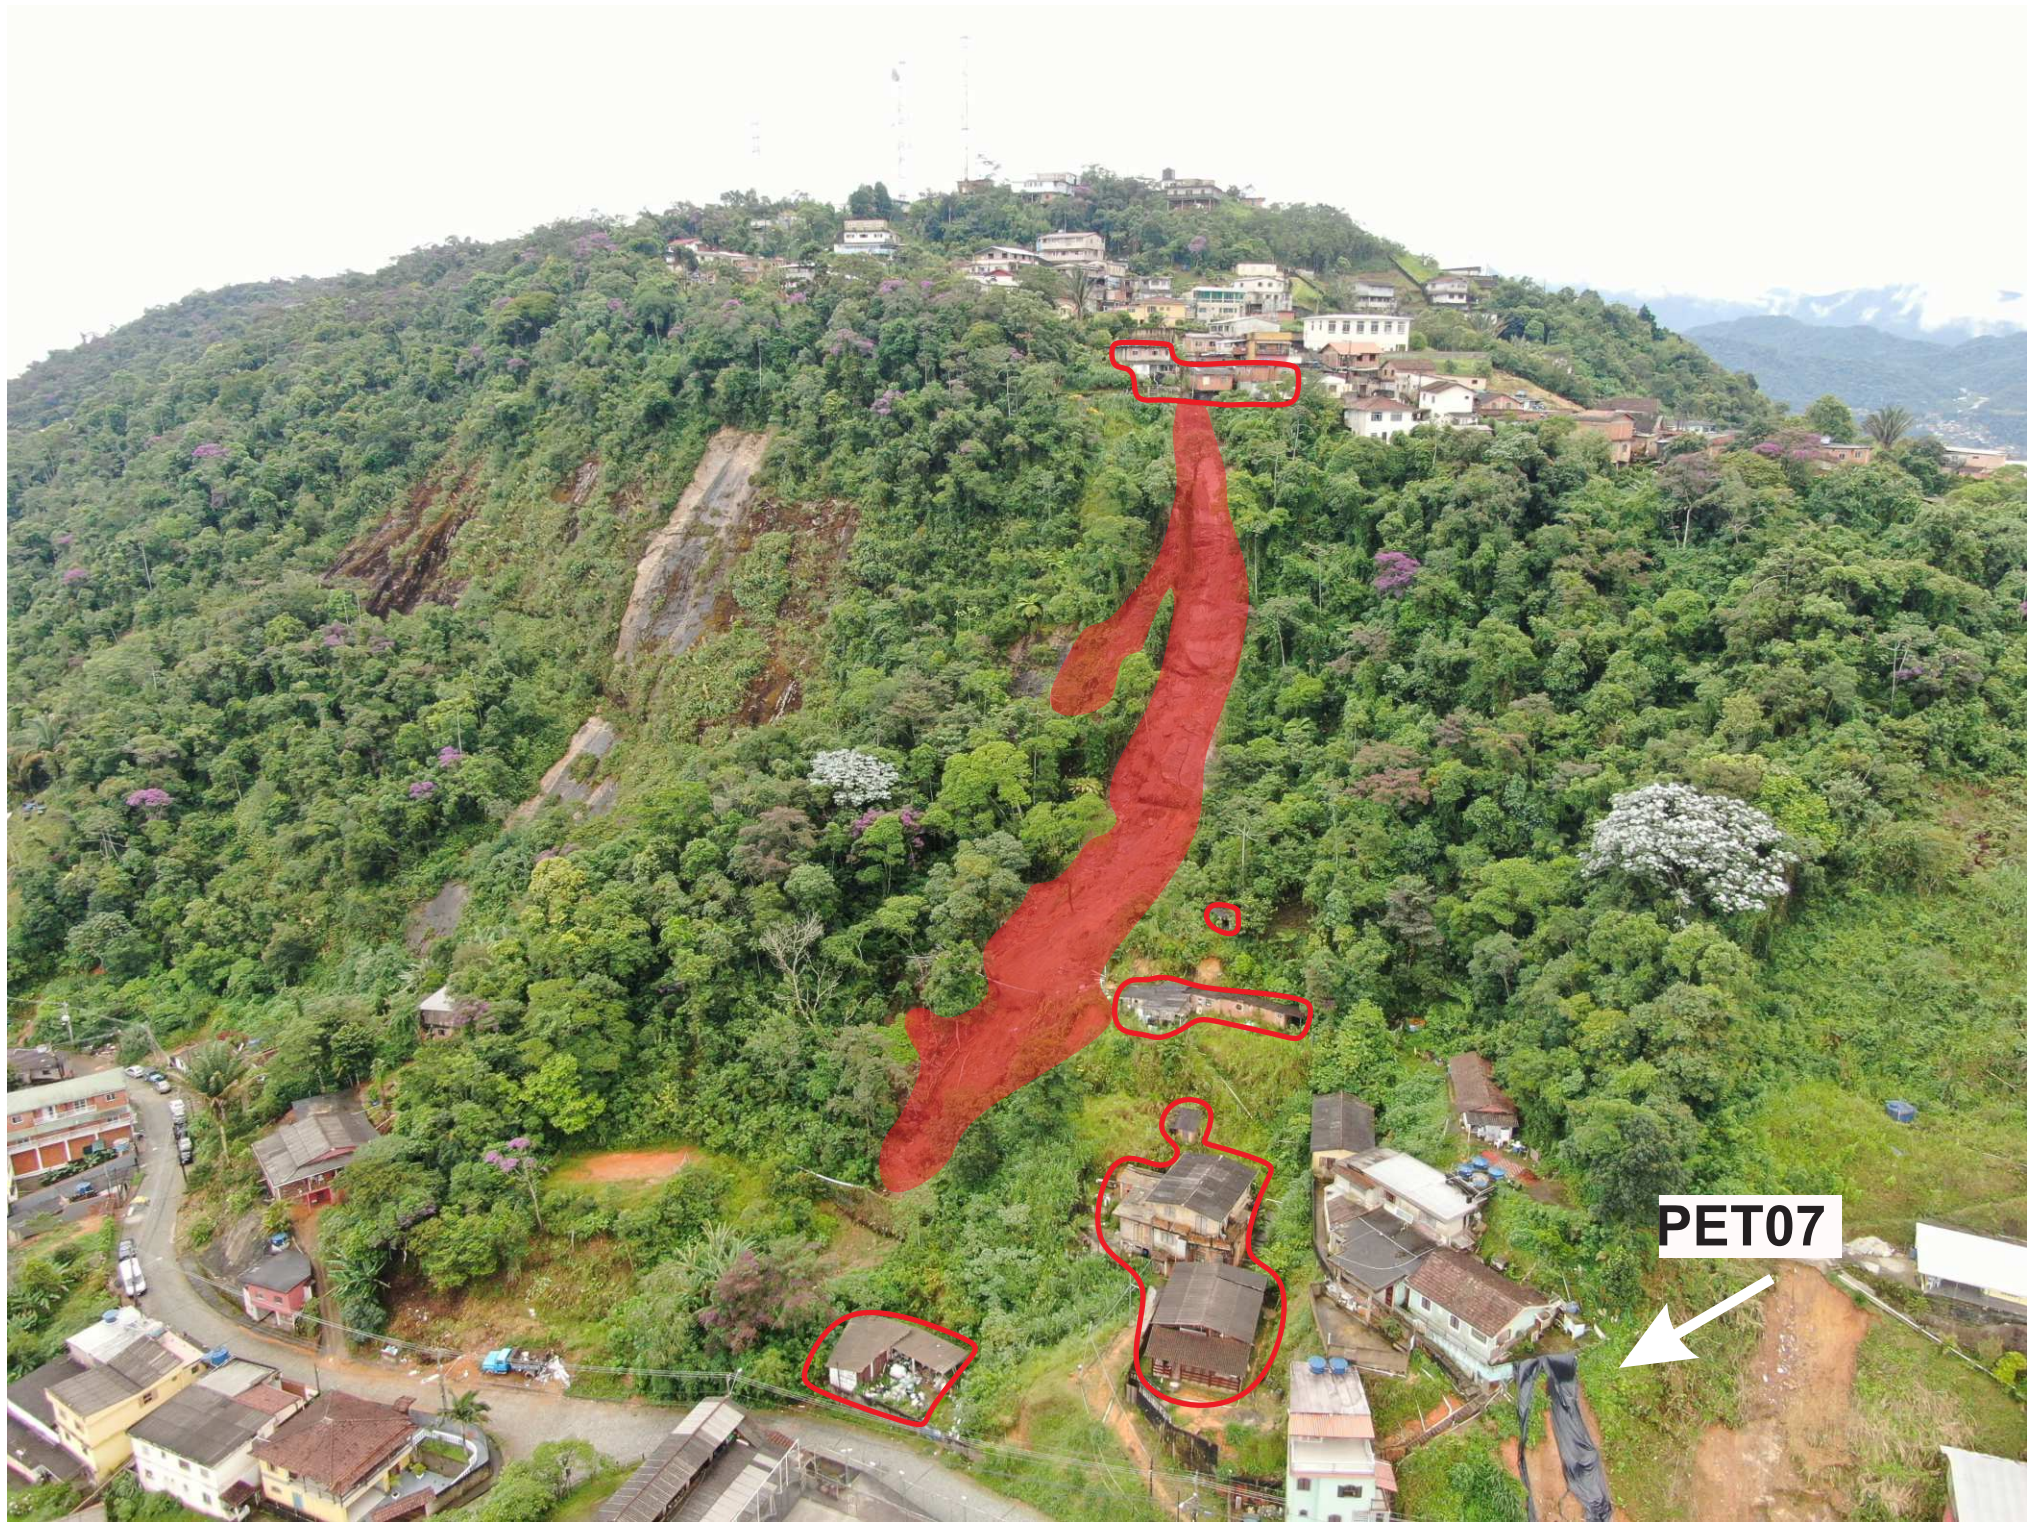
LOCALIZAÇÃO: PET08

Imagem adquirida pela Rua Minas Gerais do escorregamento ocorrido na Rua Goiás, bairro Quitandinha.

Trata-se de uma área caracterizada por processos de ocupação e construção de moradias sobre encosta, com cortes verticalizados de taludes e proximidade dos imóveis à suas bases/cristas (3 m a distâncias nulas). Neste trecho, identifica-se a ocorrência de deslizamentos planares do tipo solo-solo e solo-rocha, com material sendo depositado na rampa do talude e, por vezes, impactando imóveis. Nota-se a presença de fraturas aparentemente persistentes no maciço rochoso com potencial para individualização de bloco/matacão; há ainda a presença de espécies arbóreas inclinadas em trechos da encosta.

01 imóvel

09 imóveis

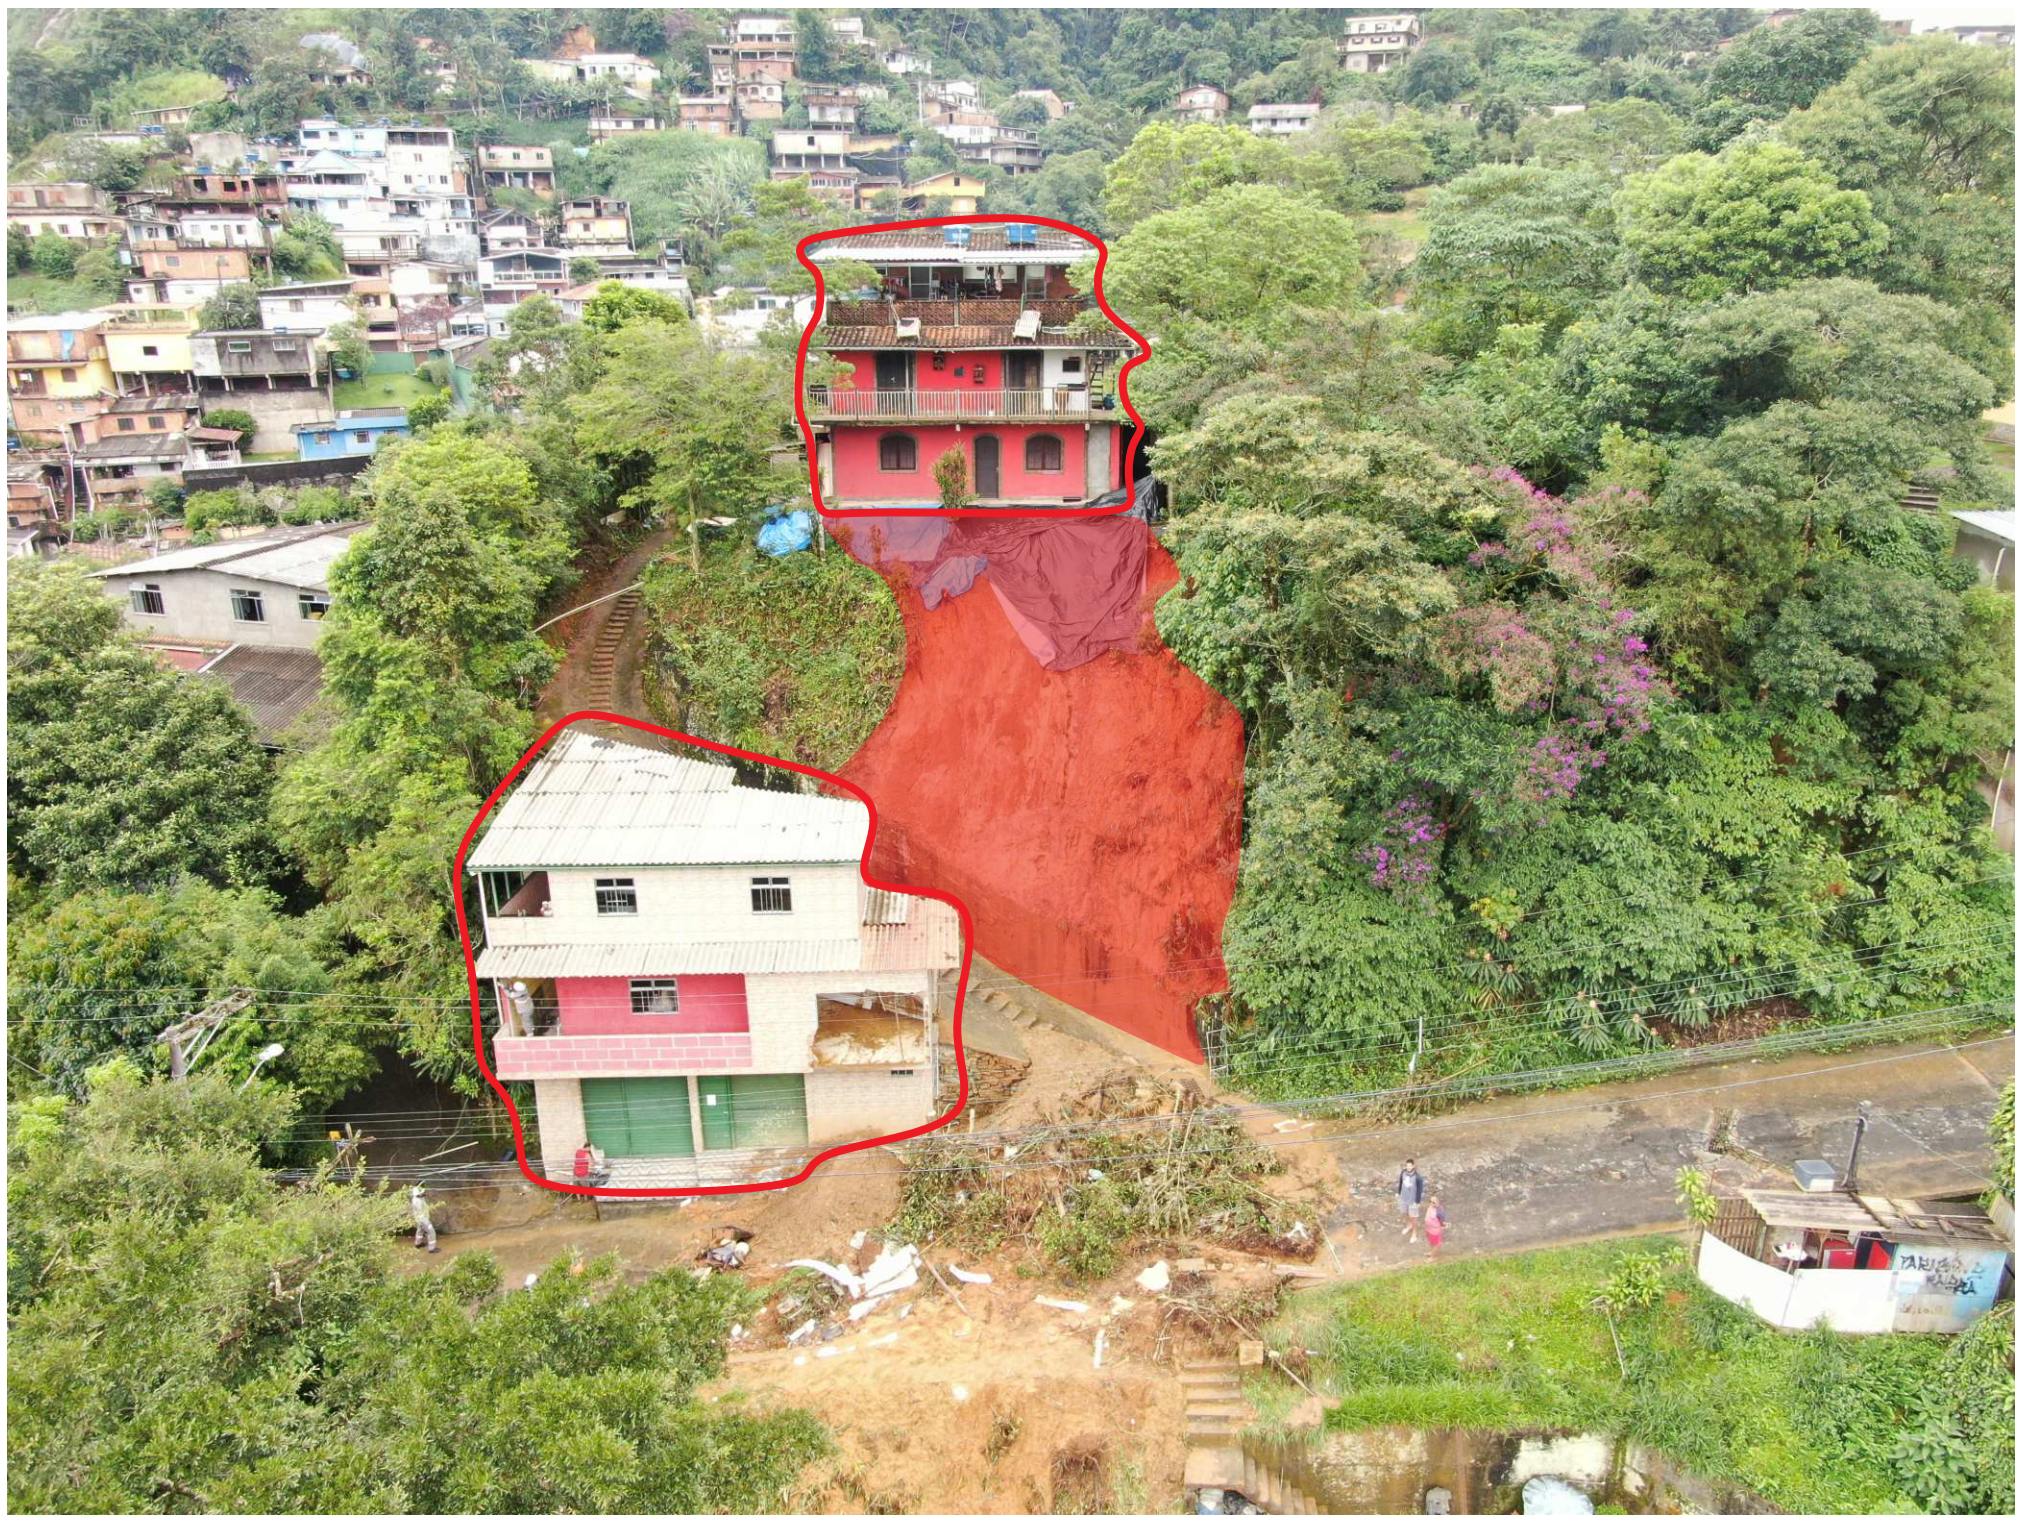
LOCALIZAÇÃO: PET09

Visada adquirida pela Rua Rio de Janeiro, Quitandinha  
Cicatriz de escorregamento a N do ponto de visada.

Trata-se de um talude com aproximadamente 12 metros de altura, inclinação em 90°, onde se observa a presença de dois imóveis com distâncias variando entre nula na crista e entre 6,0 metros na base do talude. Observa-se a ocorrência de um deslizamento que atingiu o imóvel da base, onde houve desabamento parcial, e este promoveu o depósito de material na rua Rio de Janeiro, Quitandinha, Petrópolis/RJ.

01 imóvel

02 imóveis

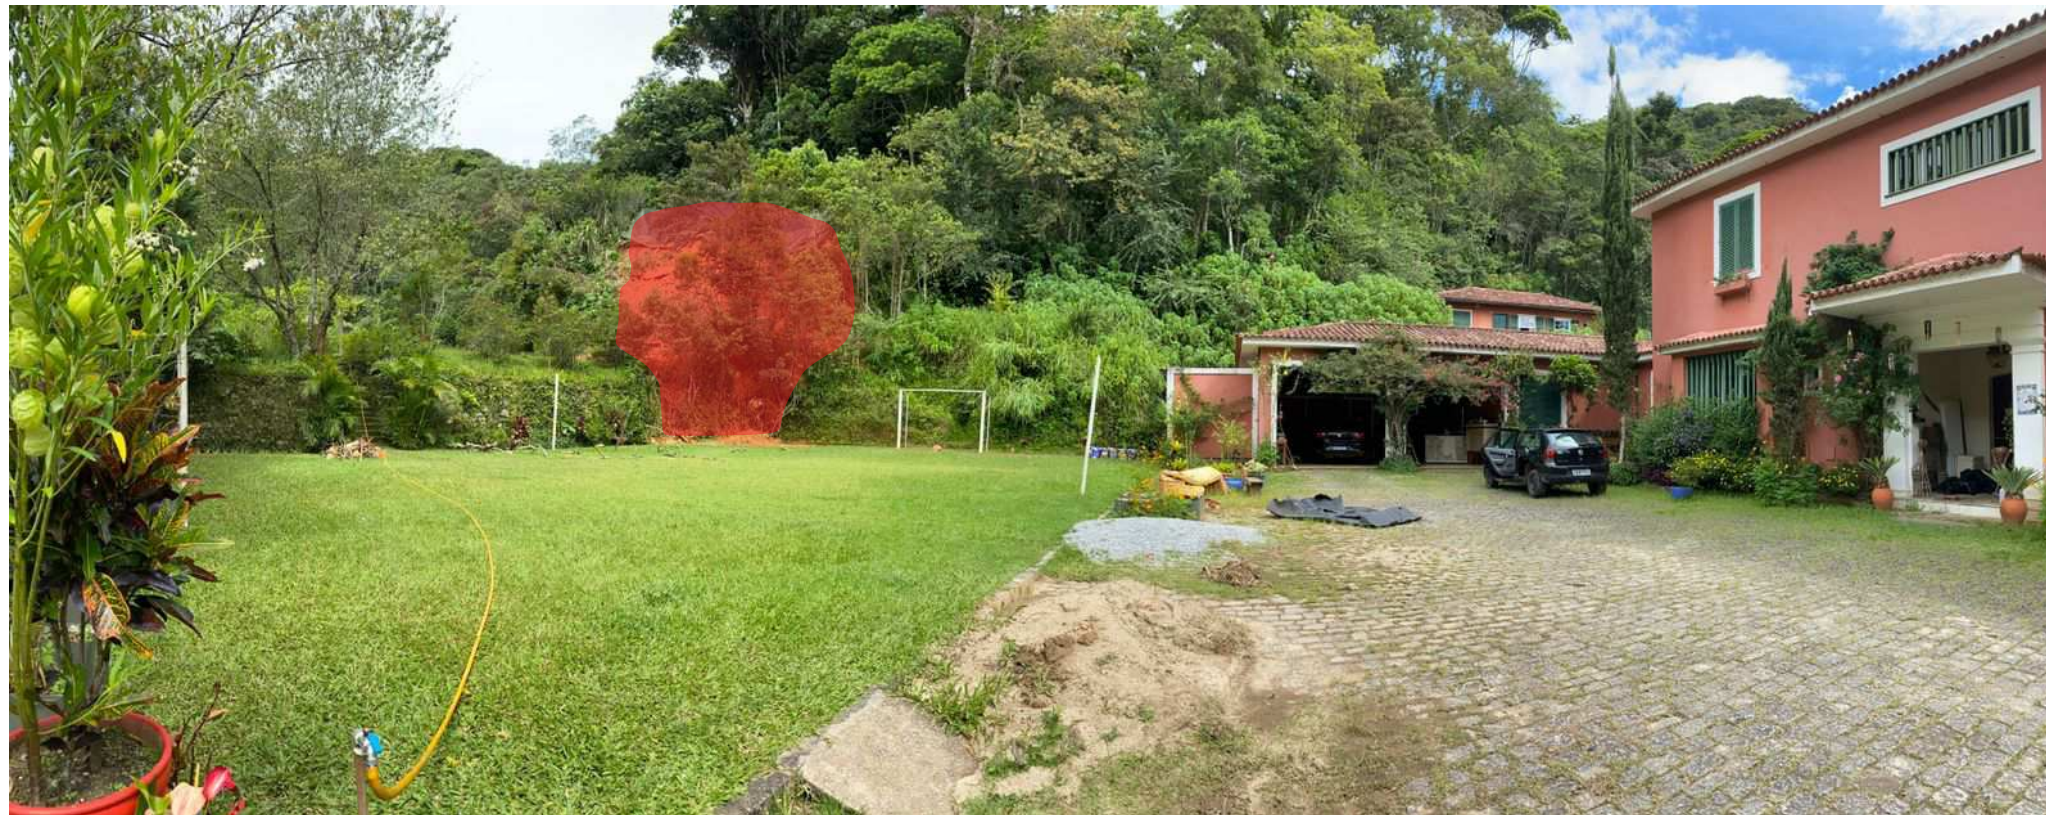
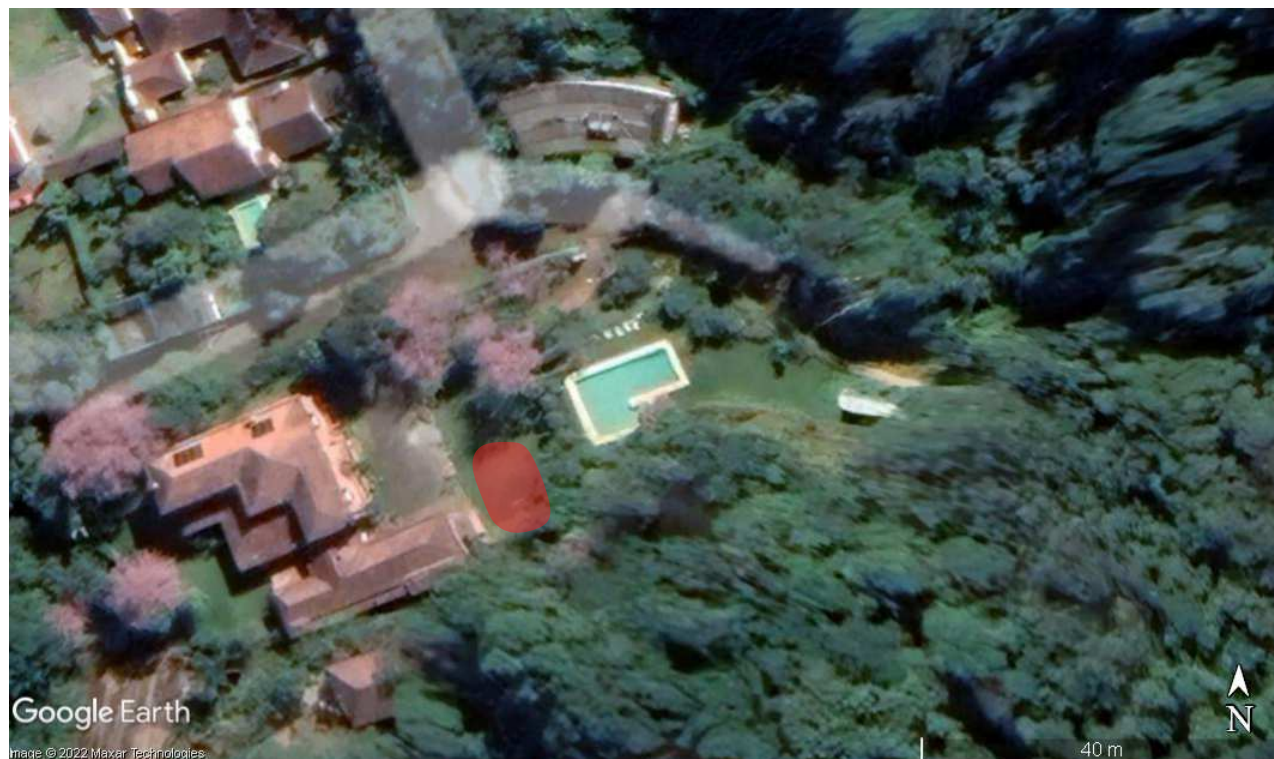
Trata-se de um deslizamento de solo ocorrido em talude disposto em terreno particular, a cerca de 30m do imóvel. Pôde-se observar a expressiva presença de sinais erosivos no terreno, não havendo danos e vítimas associadas ao evento.
