**PARECER TÉCNICO EMERGENCIAL EM SÃO GONÇALO - RJ**

**FEVEREIRO DE 2023**

**RUA CASIMIRO DE ABREU, SANTA CATARINA**

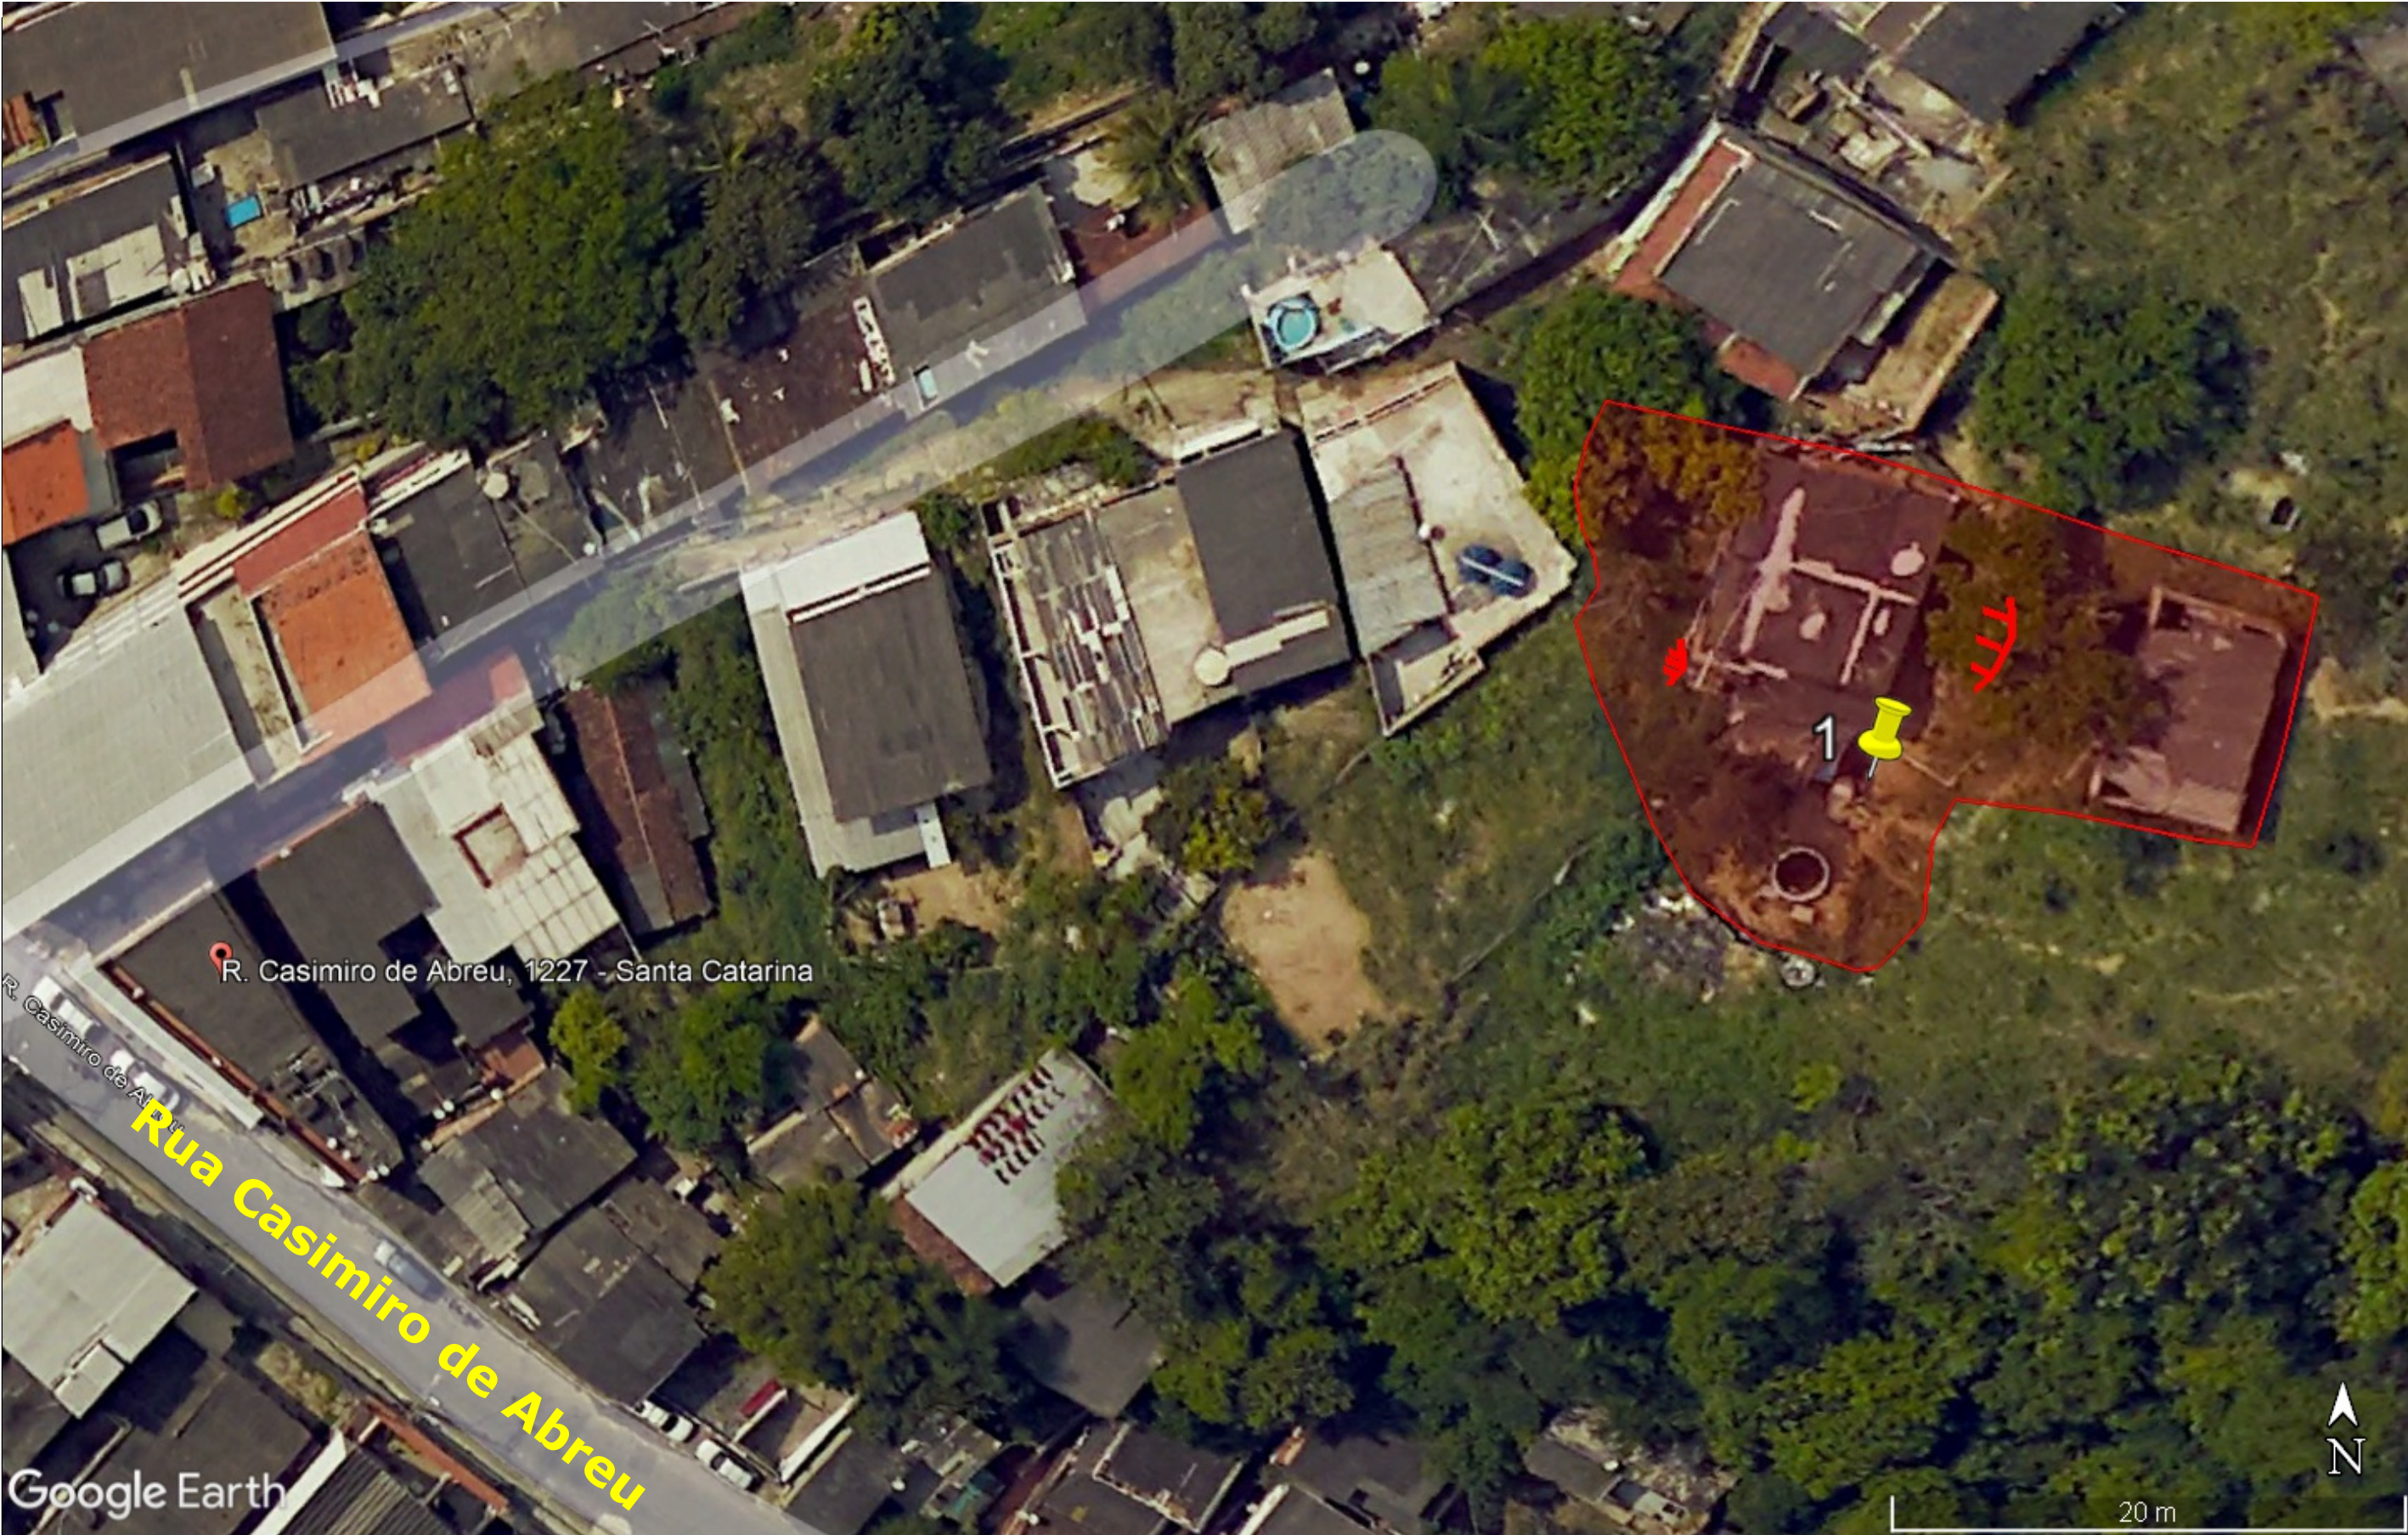
Em atendimento ao Município de São Gonçalo, o DRM-RJ em parceria com a equipe de Defesa Civil local, realizou no dia 19 de fevereiro de 2023, uma vistoria técnica emergencial na rua Casimiro de Abreu, nº 1227, casa 27, no bairro Santa Catarina, a fim de avaliar o risco a deslizamento. No ponto 1 (coordenada 698751 m E/7472575 m S) foi observado a ocorrência de deslizamento planar atrás da casa 27 (figura 2), durante as chuvas do dia 13/02/23, no qual não atingiu a parede da moradia. O material mobilizado é composto de solo, rocha e vegetação. No contato solo-rocha, há uma camada pouco espessa de solo residual maduro sobreposto a uma rocha metamórfica com fenocristais e veios de quartzo bem alterado. A residência dista entre 1 m a 2 m do talude de corte, havendo uma casa a montante próxima da crista do deslizamento (figura 1). Há evidências de instabilidade do terreno, principalmente do aterro observado no local, que foi realizado para o aplainamento do terreno e, a respectiva construção da moradia. No local, foram observados lixo e entulhos pelo terreno; uma contenção de pneus construída no sopé do talude; canos de água e esgoto expostos, obstruídos e com trincas (figuras 6 e 7); a estrutura da casa encontra-se insatisfatória, dificultando o fechamento da porta (figura 3); trincas no terreno e na parede da residência (figura 4); precariedade da servidão que dá acesso a moradia; feições erosivas em estado avançado como ravina (figura 5); telhado sem calhas e com cano de água direcionado para o talude. Segundo o morador, outro deslizamento que ocorreu foi na frente da residência, sendo a fundação da mesma exposta. Os tijolos e concretos foram destruídos, os vergalhões sendo visíveis e o encanamento da casa danificado (figura 8). Com isso, conclui-se que a residência encontra-se em vulnerabilidade muito alta e o sistema de drenagem superficial ineficaz. Considerando o cenário atual e os condicionantes geológico-geotécnicos citados acima, a partir da metodologia de classificação de risco a deslizamentos utilizada pelo DRM-RJ, trata-se de Risco Remanescente abrangendo 2 moradias, ou seja, há possibilidade de avanço do movimento de massa a montante e lateralmente. Portanto, recomenda-se a fiscalização e monitoramento do local, avaliação de um profissional capacitado e qualificado para a adoção de obras geotécnicas e estruturais cabíveis, a implantação de um sistema de drenagem eficiente e bem dimensionado, além de evitar jogar lixo e entulhos no talude e terreno.
