DOCUMENTO: <b>Parecer Técnico</b>	DATA: 23/02/2024	PÁG.: 1/5
TÍTULO: Avaliação de Risco Geológico	MUNICÍPIO: Paracambi

A visita aconteceu na localidade do Jardim Nova Era, na rua das Azaléias, para avaliação de Risco Geológico envolvendo três residências e pavimento.

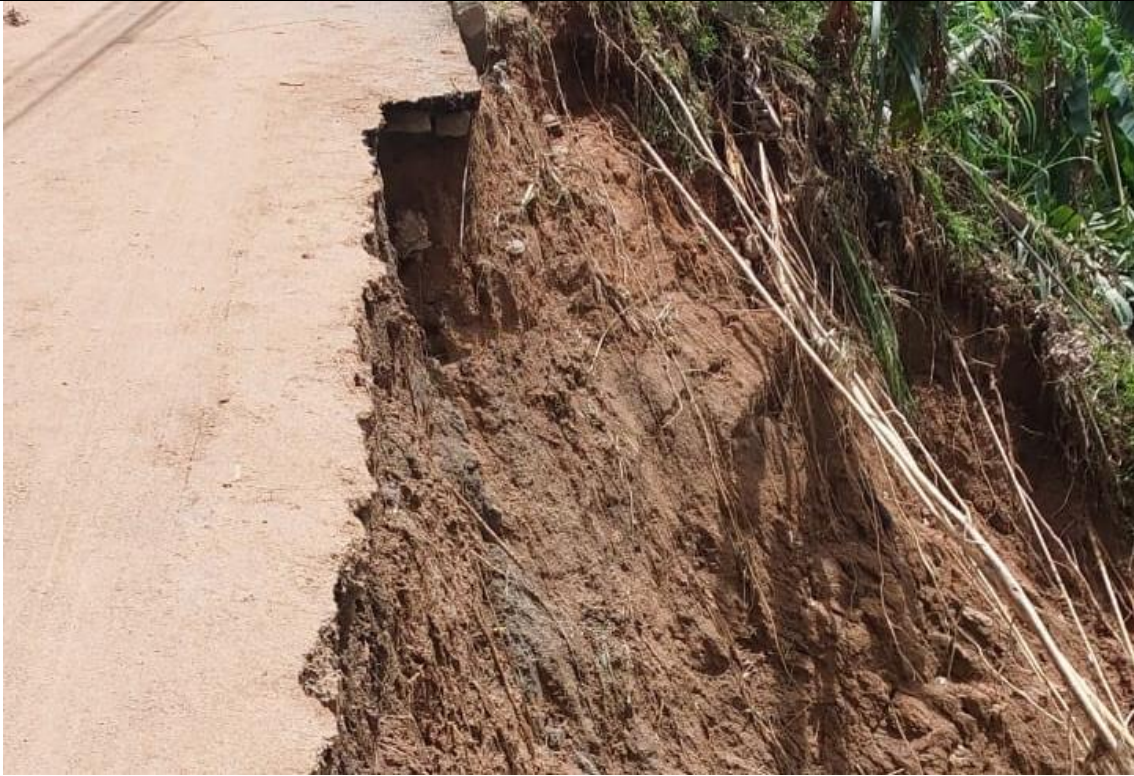
Na presente vistoria técnica, identificou-se que a rua Azaléia dispõe presença de trincas paralelas a cristas de um talude a jusante desta via, foi verificado que as trincas medem cerca de 1 cm e parte de seu pavimento foi destruído (Figura 1) com a força das águas da chuva, vindo a atingir os fundos da residência n. 305 a jusante (Figura 2). O referido talude possui aproximadamente 12m de altura, declividade 80° com as edificações distando cerca de 1,5 m da base do talude.

**Figura 1: Via destruída**

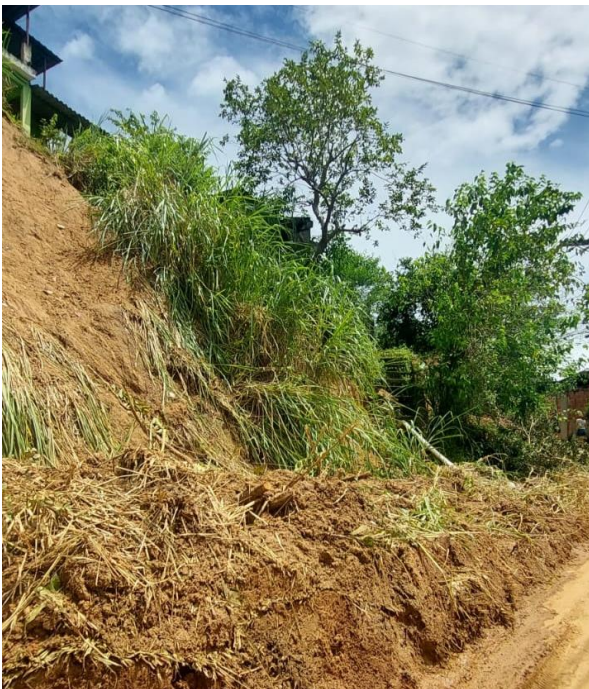
Além da evidência de que os processos estão ativos com ocorrência de deslizamentos planares em vários trechos ao longo do talude a montante da via, ocorre um acentuado processo erosivo com desenvolvimento de sulcos e alguns setores de ravina (Figura 3) a jusante da mesma. Pode-se observar ainda que a via já apresenta sinais de afundamento em outros trechos. Apesar da rua apresentar microdrenagens e presença de canaletas, os mesmos estavam obstruídos impossibilitando o escoamento das águas pluviais.

O trecho da via que vai da casa de número 313 até a casa de número 344 foi impactada por três deslizamentos planar, com cicatriz que possui cerca de 4 m de altura e 10 m de largura, o material mobilizado é constituído de em sua maioria por solo residual e saprolitos. O técnico da defesa civil informou que as duas edificações na crista a montante da via foram interditadas em eventos passados semelhantes que vieram a comprometer a estabilidade das residências.

**Figuras 2: Deslizamento planar a montante da via**    **Figura 3: Casa atingida a jusante da via**

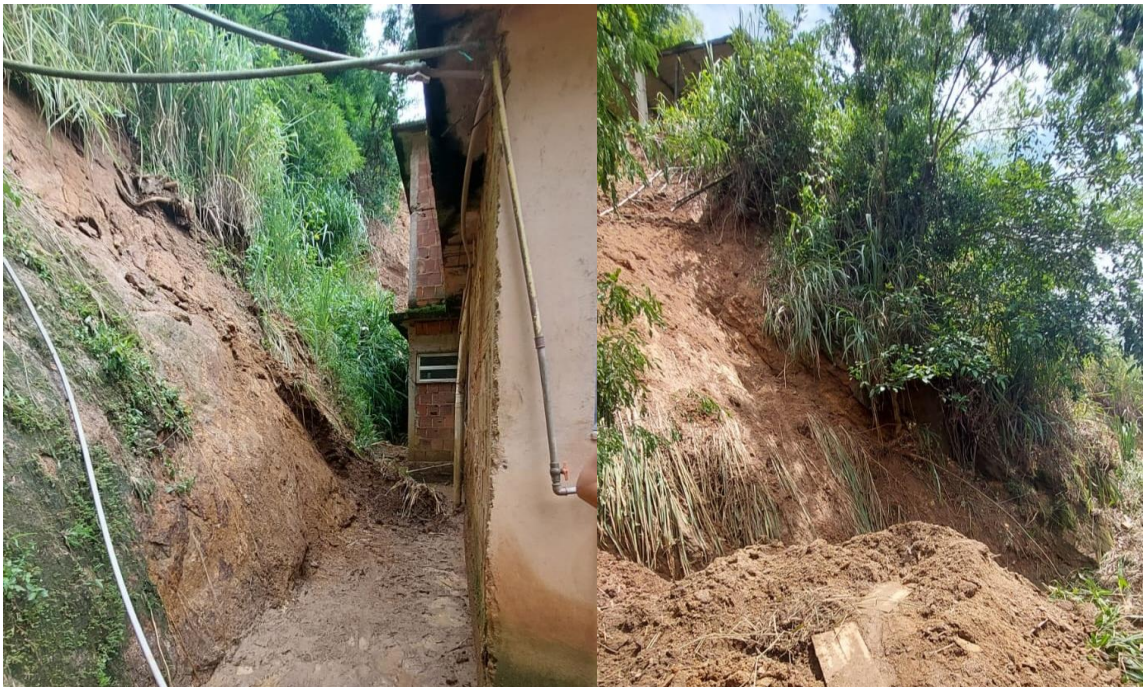
Ao lado da ocorrência de deslizamento indicada no subitem 2.1, há um deslizamento do tipo planar nos fundos e na lateral da residência de n. 313, a montante da via (Figura 1). O processo mobilizou um grande volume de material composto majoritariamente por solo residual. O referido talude possui aproximadamente 10m de altura, declividade superior a 70° distando cerca de 1m da base do talude, há árvores de grande e médio porte ao longo do talude e setores com gramíneas. A cicatriz de deslizamento no fundo da residência apresenta uma altura aproximada de 4 metros e uma extensão lateral de 3 metros (Figura 4). Já a cicatriz de deslizamento na lateral da casa apresenta uma altura aproximada de 6 metros e uma extensão lateral de 4 metros (Figura 5).

**Figuras 4 e 5: Destroços do acesso e material mobilizado.**

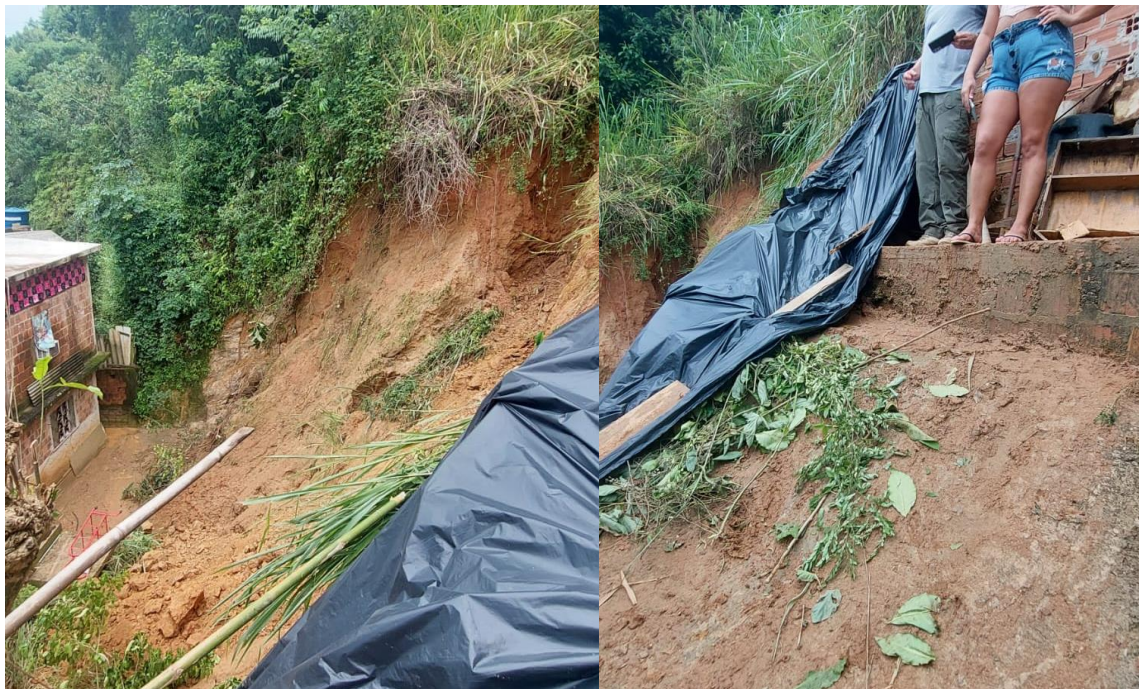
Junto à incidência de deslizamento mencionada no subitem 2.2, ocorreu um deslizamento de natureza planar aos fundos da residência identificada como número 289, situada a montante da via (Figura 6). Esta residência está aproximadamente a 2 metros da encosta, a qual está coberta por árvores de grande e médio porte, além de setores com arbustivas. A encosta possui uma altura de 12 metros e

uma inclinação média de 70 graus. A cicatriz deixada pelo deslizamento tem uma altura de 8 metros e uma extensão lateral de aproximadamente 10 metros, o material mobilizado é composto majoritariamente de solo residual. A ruptura expôs a base da residência localizada na número 305, que se encontra a montante do ponto onde ocorreu o deslizamento, deixando-a em estado instável (Figura 7).

**Figuras 6 e 7: Deslizamento planar impactando a residência 289 e 305.**

Dentre os agravantes observados durante a vistoria desta rua destaca-se: a geomorfologia do local com vales encaixados, onde a encosta foi cortada de forma vertical para a construção de residências e drenagens que convergem o fluxo de água para o fundo do vale. O evento foi deflagrado pelos altos índices pluviométricos registrados durante o dia 21 de fevereiro, tendo o material mobilizado impactado as edificações em diferentes gravidades, além de impedir o acesso em trechos da via.

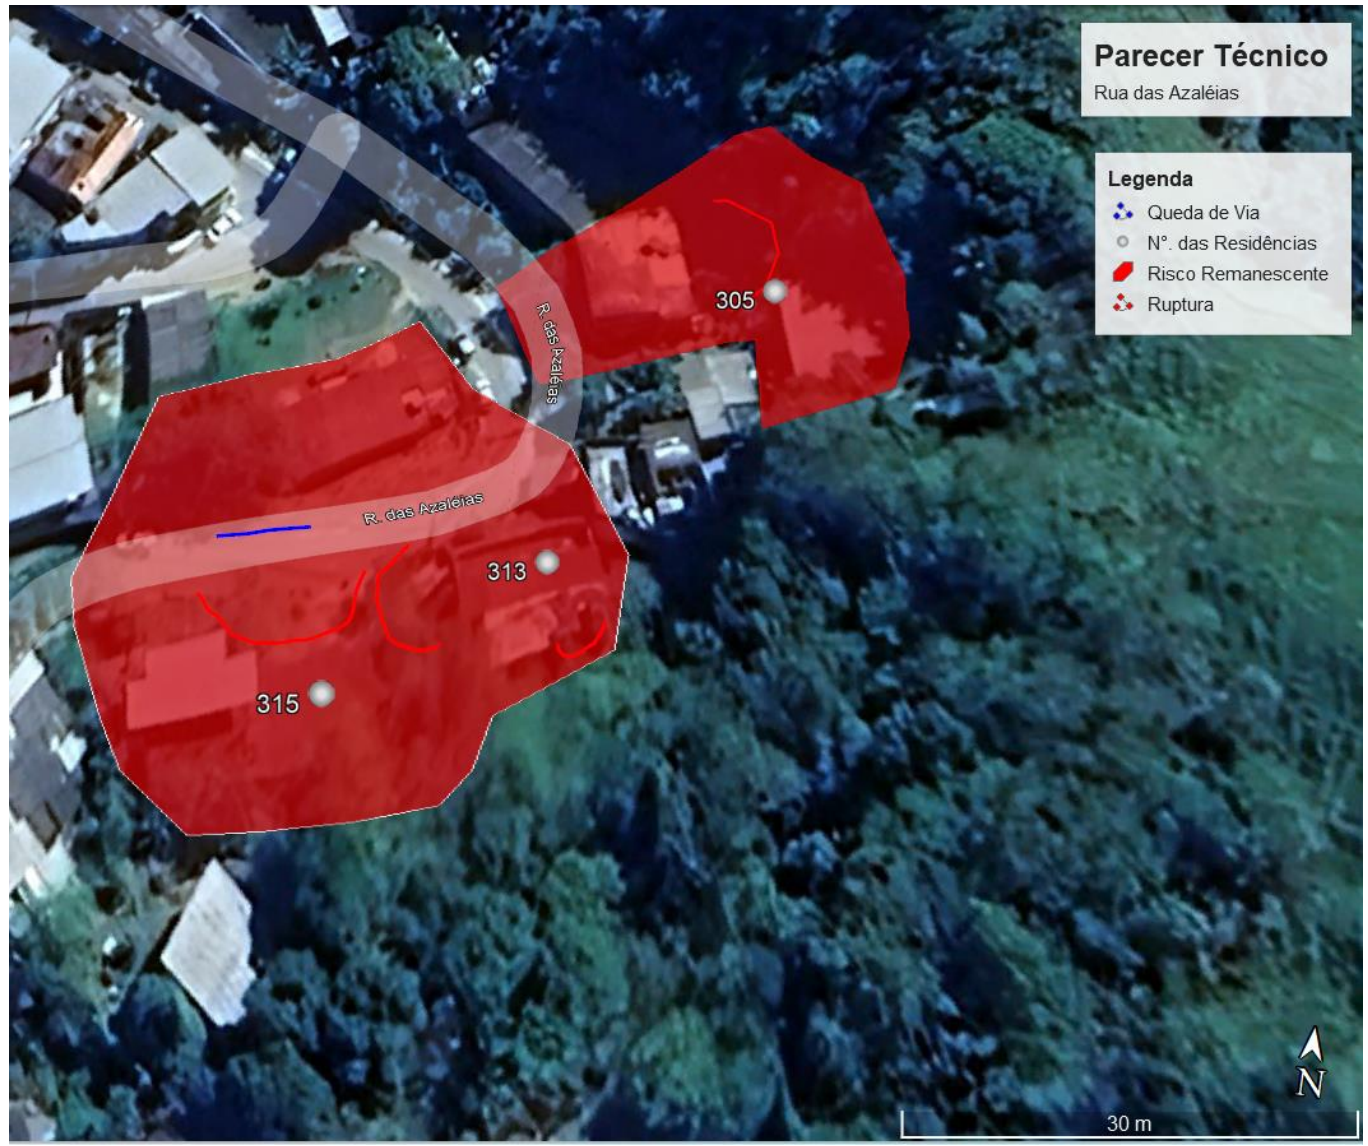
O Risco Remanescente, aqui delimitado (Figura 8), por definição se relaciona ao possível avanço do processo de instabilidade já deflagrado na encosta, considerando que este avanço pode se dar verticalmente e lateralmente, podendo alcançar não só as edificações diretamente já atingidas como

também outras residências em razão da possibilidade de evolução do processo nos próximos episódios pluviais.

**Figura 8: Delimitação do Risco Remanescente em razão do possível avanço do processo**

O DRM-RJ entende que diante das evidências de risco pontuados neste documento se faz necessária a fiscalização e monitoramento dos locais supracitados, bem como a adoção de medidas mitigadoras para risco de novos deslizamentos, além da avaliação de um profissional técnico habilitado para a adoção de obras de geotecnia cabíveis, visando a redução de riscos de acidentes.
