| DOCUMENTO:<br><b>Parecer Técnico</b> | DATA:<br><b>23/02/2024</b> | PÁG.:<br><b>1/5</b> |
| TÍTULO:<br><b>Avaliação de Risco Geológico</b> | MUNICÍPIO: Paracambi | |

A visita aconteceu na localidade do Jardim Nova Era, na rua das Violetas, para avaliação de Risco Geológico envolvendo três residências.

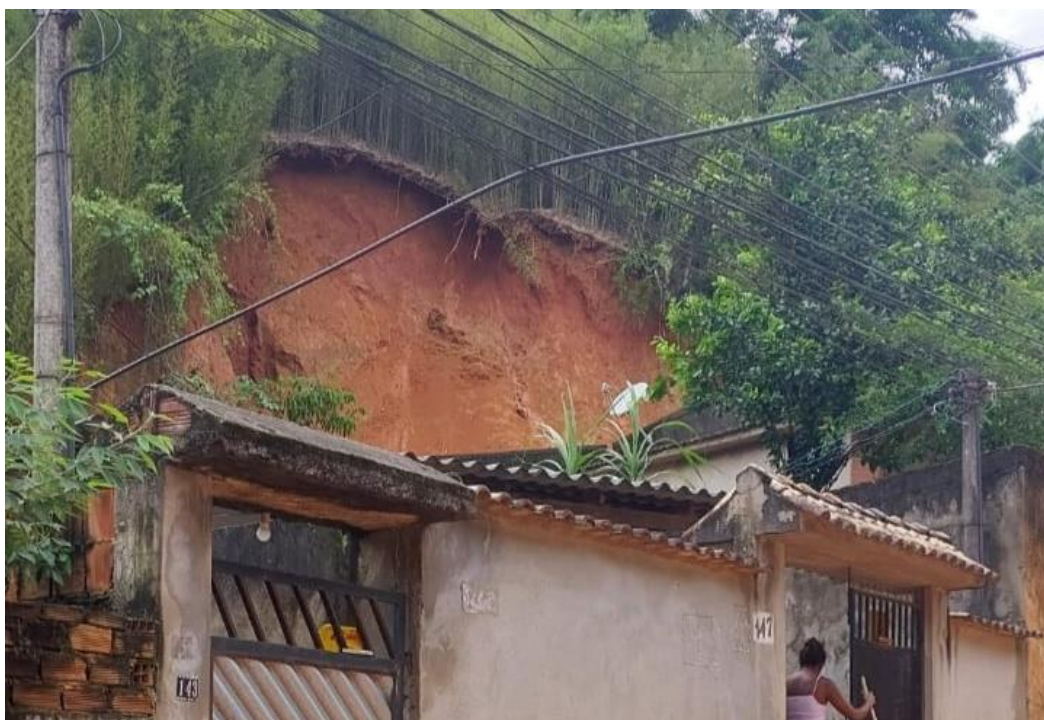
Neste segmento da vistoria, as construções estão localizadas na base da encosta, a distâncias inferiores a 2 metros e, por vezes, nulas. Foi observada a ocorrência de um deslizamento de tipo planar no topo da encosta (Figura 1), resultando na movimentação de um considerável volume de solo bem desenvolvido, ocasionando danos às propriedades 147 e 155. O material deslocado depositou-se na base da encosta, afetando a estrutura das edificações: residência de número 155, sofreu desabamento parcial de cômodos do primeiro pavimento (Figura 2) e no tombamento parcial de árvores. A edificação identificada como nº 147, embora construída a distância inferior a 1,5m da referida encosta, foi atingida pelo material mobilizado neste evento, mas sem desabamento; A encosta em questão é coberta por vegetação composta por gramíneas e árvores de porte pequeno, possuindo setores com aproximadamente

50 metros de altura e inclinações superiores a 70° graus. A ruptura do processo apresenta uma altura aproximada de 6 metros em relação à entrada das edificações mencionadas e uma extensão lateral de cerca de 20 metros.

**Figura 1: Deslizamento planar que impactou as residências 147 e 155**

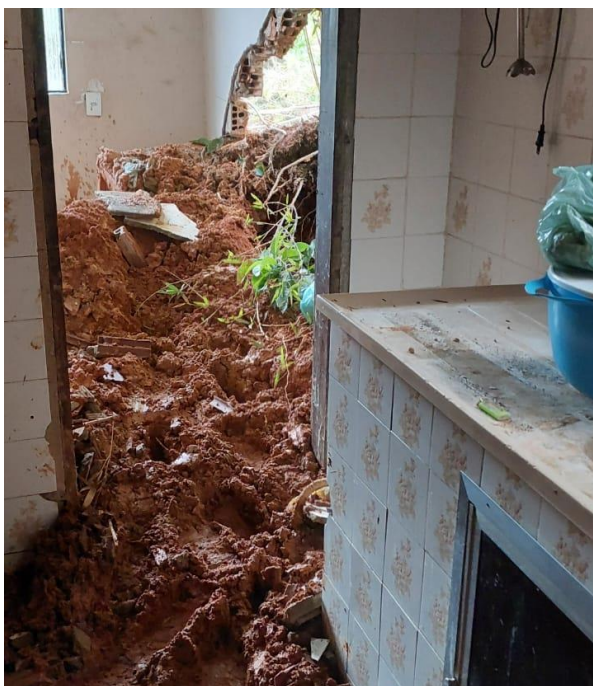
**Figuras 2: Residência 155**

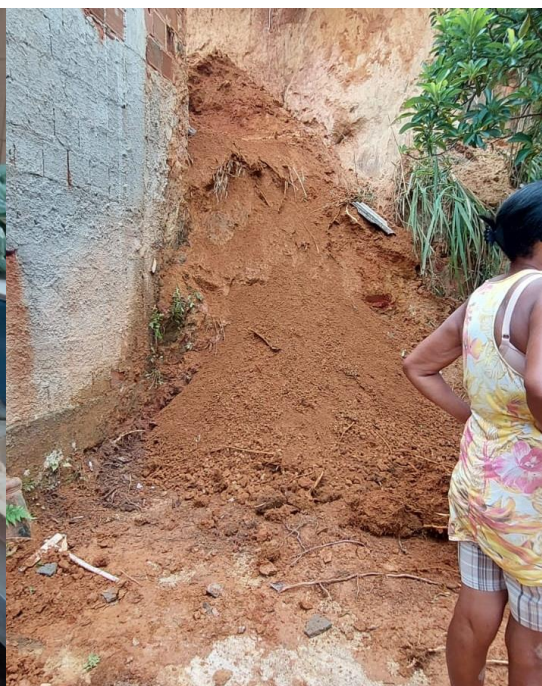
**Figura 3: Residência 147**

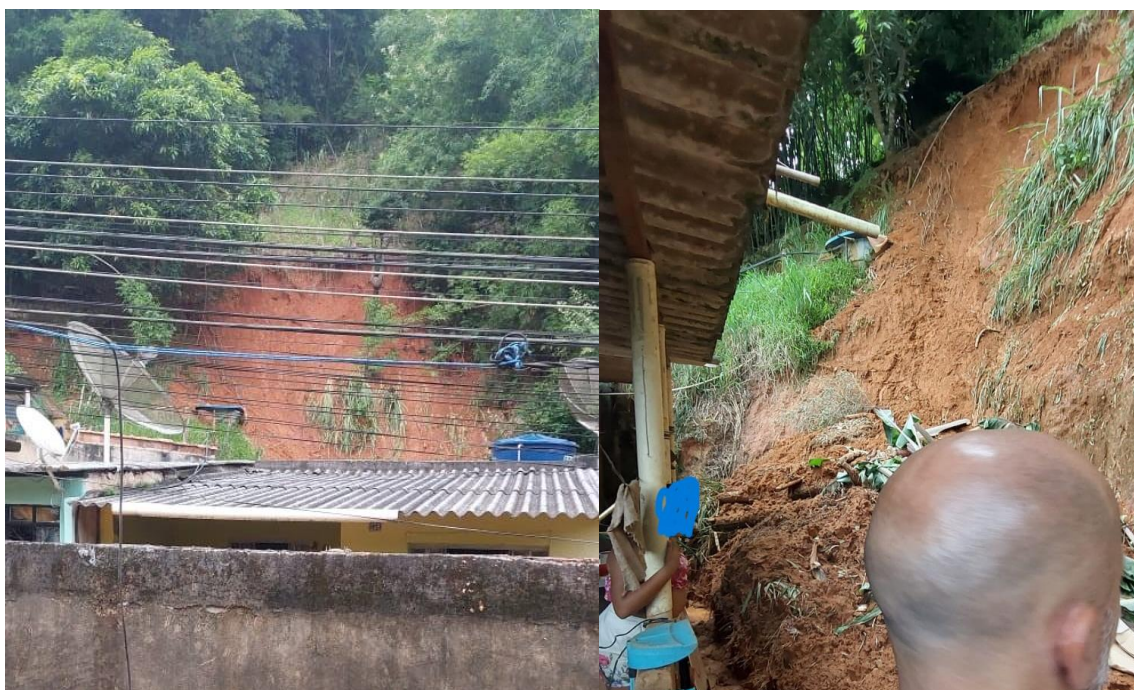
Em frente a ocorrência de deslizamento indicada no subitem 2.1, há um deslizamento do tipo planar nos fundos da residência de n. 156, a montante da via (Figura 4). O processo mobilizou um grande volume de material composto majoritariamente por solo residual e plantas. O referido talude possui aproximadamente 6m de altura, declividade superior a 80° distando cerca de 0,5m da base do talude, há árvores de grande e médio porte ao longo do talude e setores com gramíneas. A cicatriz de deslizamento no fundo da residência apresenta uma altura aproximada de 6 metros e uma extensão lateral de 4 metros (Figura 5).

**Figuras 4 e 5: Deslizamento planar e material mobilizado.**

Dentre os agravantes observados durante a vistoria desta rua destaca-se: a geomorfologia do local com vales encaixados, onde a encosta foi cortada de forma vertical para a construção de residências e drenagens que convergem o fluxo de água para o fundo do vale. O evento foi deflagrado pelos altos índices pluviométricos registrados durante o dia 21 de fevereiro, tendo o material mobilizado impactado as edificações em diferentes gravidades, além de impedir o acesso em trechos da via.

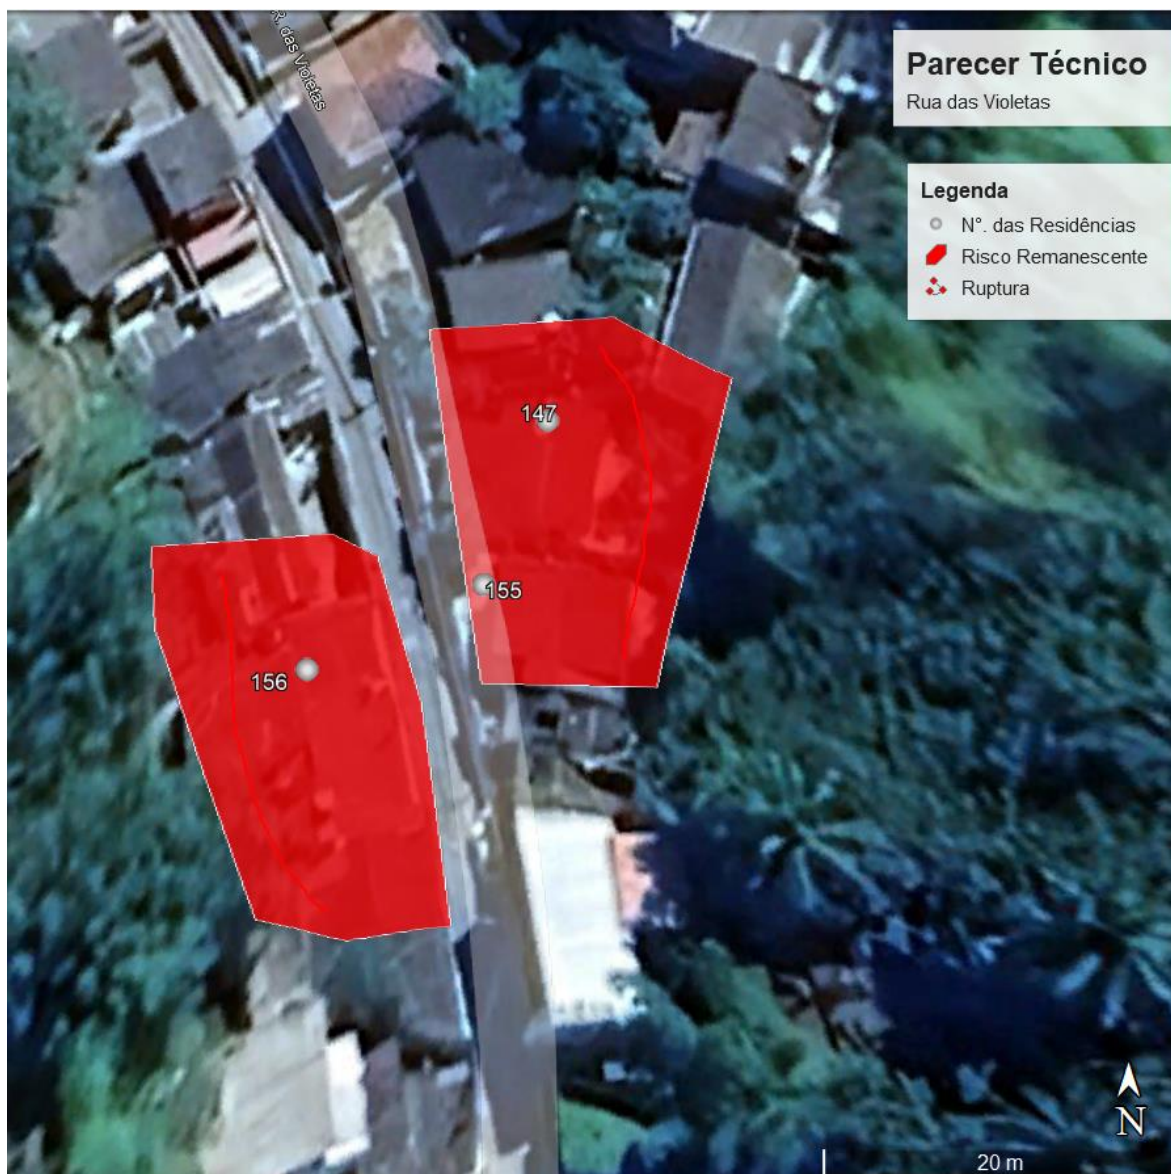
O Risco Remanescente, aqui delimitado (Figura 6), por definição se relaciona ao possível

avanço do processo de instabilidade já deflagrado na encosta, considerando que este avanço pode se dar verticalmente e lateralmente, podendo alcançar não só as edificações diretamente já atingidas como também outras residências em razão da possibilidade de evolução do processo nos próximos episódios pluviais.

**Figura 6: Delimitação do Risco Remanescente em razão do possível avanço do processo**

O DRM-RJ entende que diante das evidências de risco pontuados neste documento se faz necessária a fiscalização e monitoramento dos locais supracitados, bem como a adoção de medidas mitigadoras para risco de novos deslizamentos, além da avaliação de um profissional técnico habilitado para a adoção de obras de geotecnia cabíveis, visando a redução de riscos de acidentes.
