**ATENDIMENTOS EMERGENCIAIS EM SÃO GONÇALO - RJ**  
**FEVEREIRO DE 2023**

**Rua Adelina Sá Lemos - Engenho Pequeno**

Data da Vistoria: 16/02/23

Data da elaboração do Parecer técnico: 17/02/23

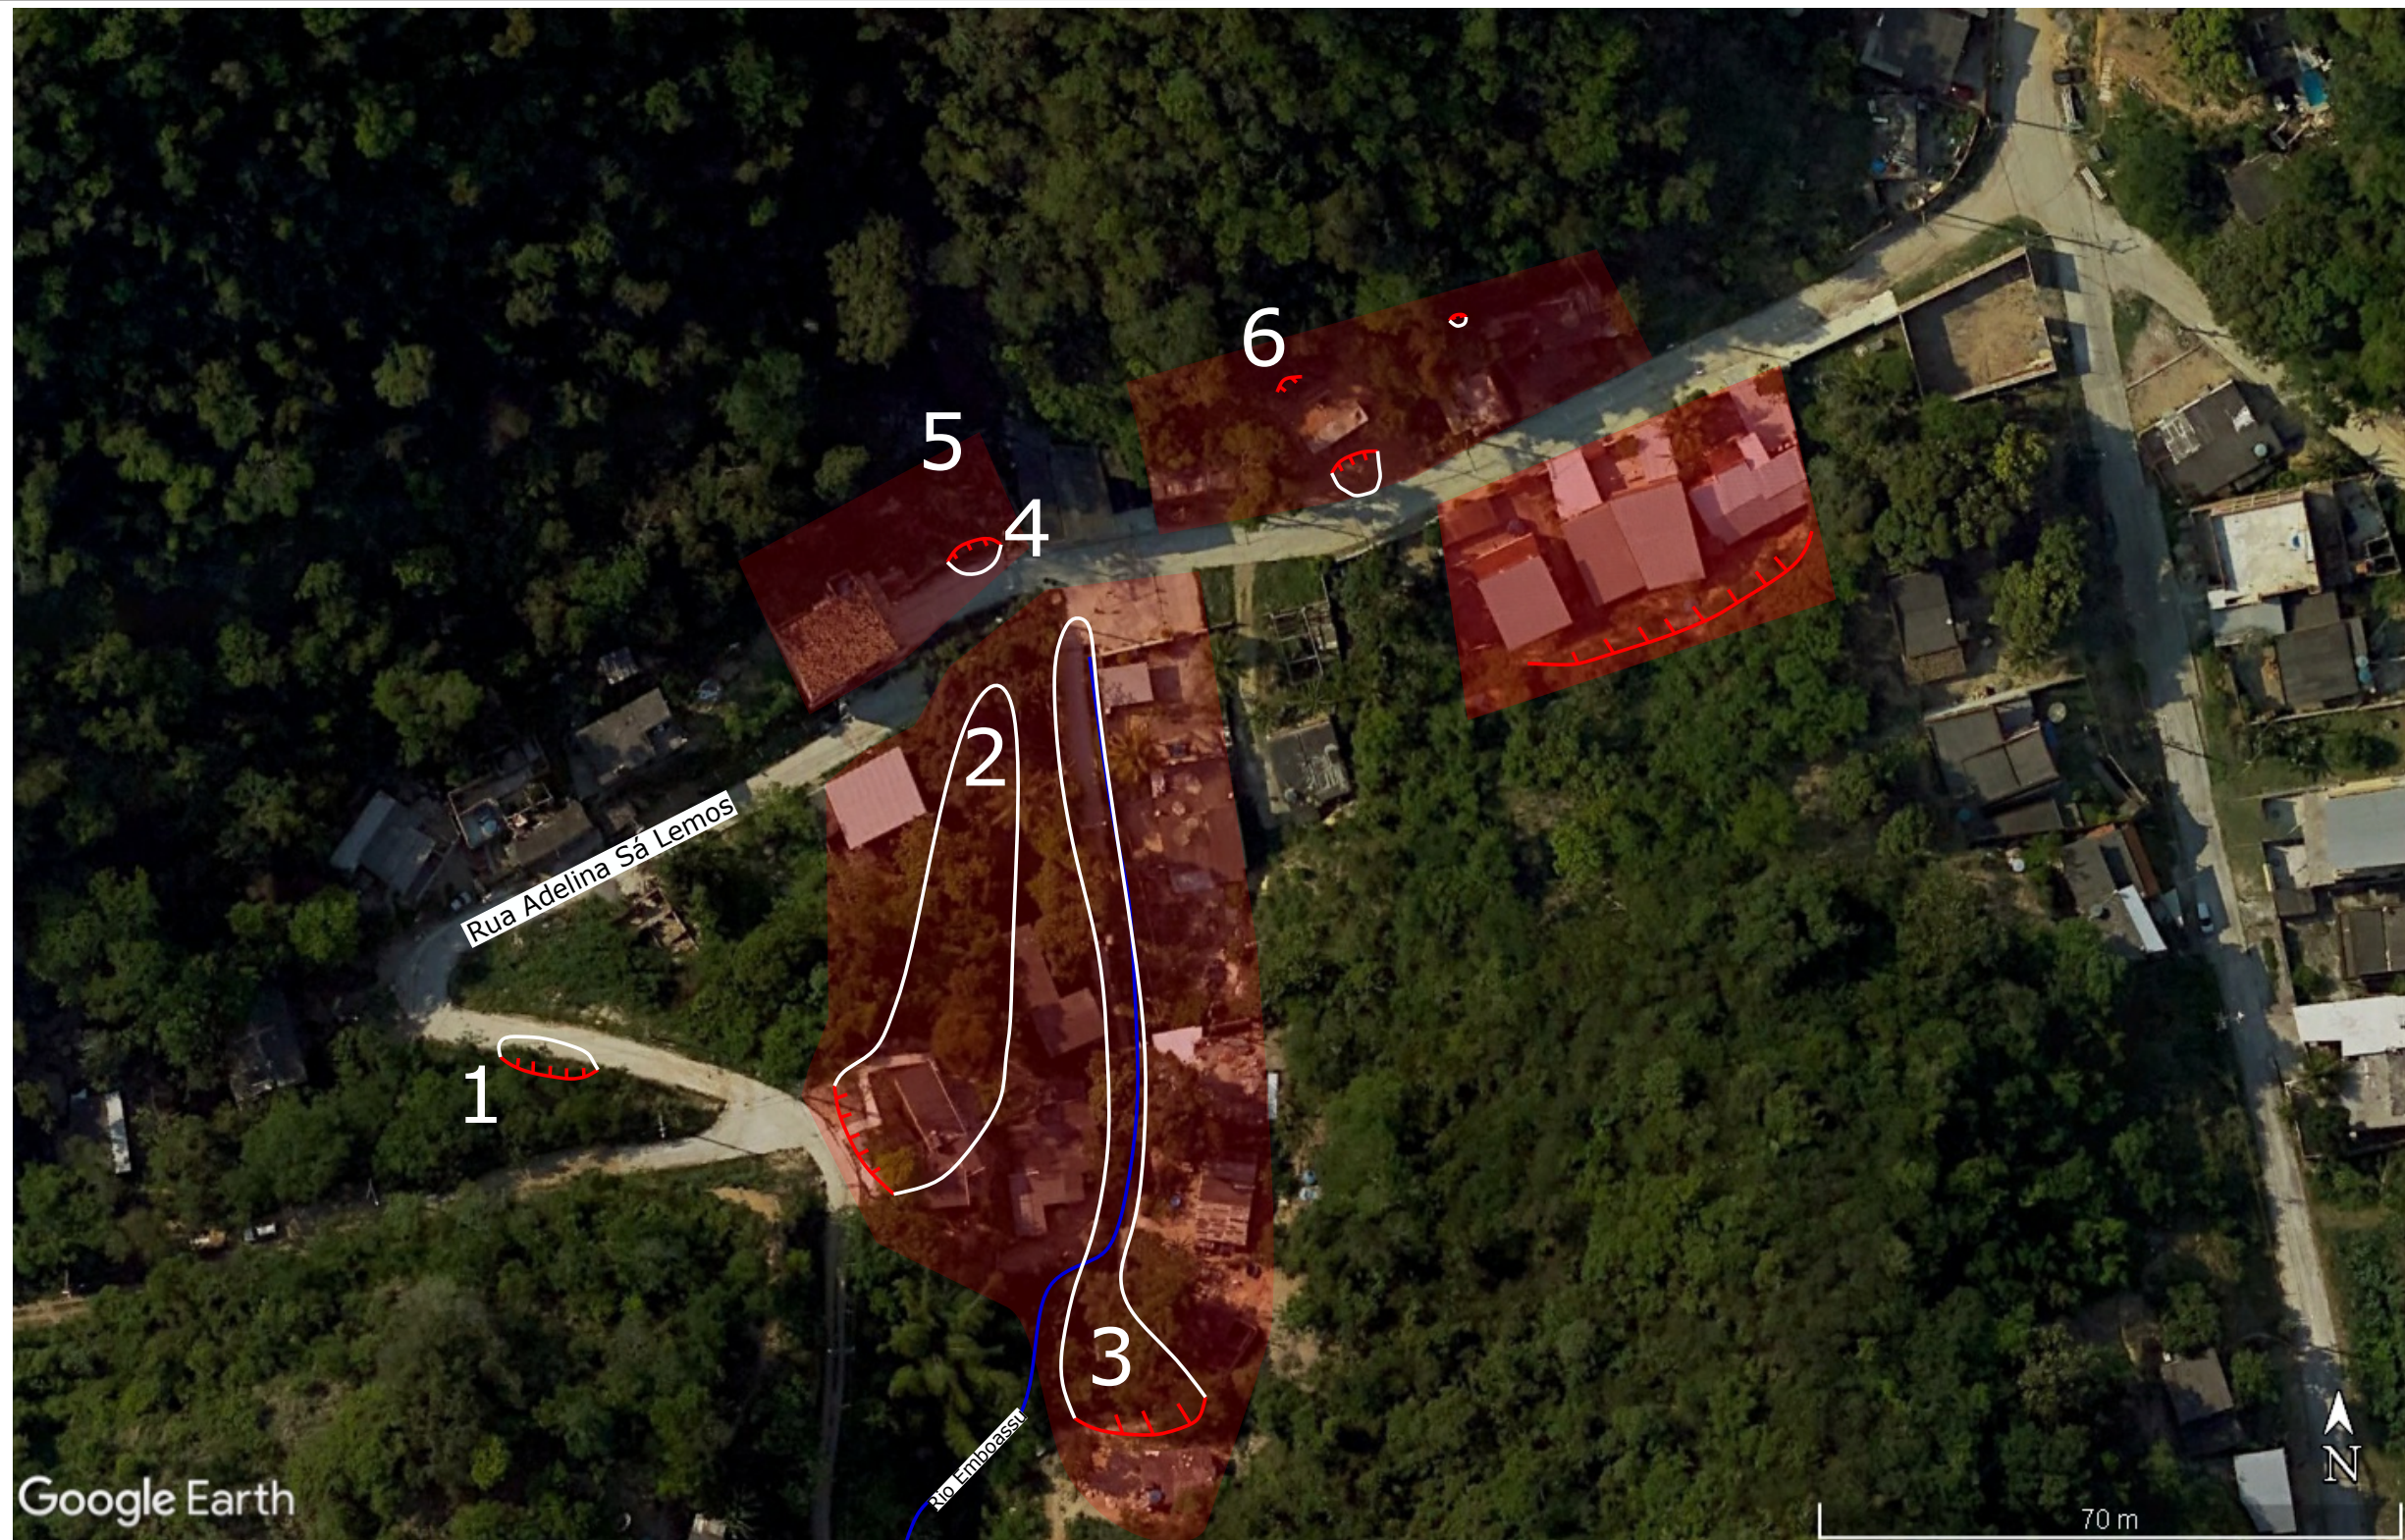
Em atendimento ao Município de São Gonçalo, para a realização de uma vistoria técnica emergencial, o DRM-RJ realizou no dia 16 de fevereiro de 2023, a avaliação de risco remanescente de deslizamentos na Rua Adelina Sá Lemos, no bairro do Engenho Pequeno. No local, foram observados diversos pontos de deslizamentos ao longo da via, com quedas de blocos e vegetais em alguns trechos. O local vistoriado está disposto em área de vale encaixado, com as edificações adentrando por dentre a encosta de dimensões não passíveis de mensuração e inclinação superior aos 60°. Sua composição é heterogênea, com rocha sã, por vezes alterada e solo predominantemente arenoso, com cobertura vegetal composta por vegetações gramíneas e arbustivas de variados portes, que penetram nas fraturas da rocha intensificando o processo intempérico no local, podendo ocasionar futuramente desprendimento de blocos. No momento da vistoria foi possível observar fluxo intenso e contínuo de água vinda à montante, que escoava não só pela via fazendo empoçamentos em alguns trechos, mas também para dentro de alguns imóveis se acumulando aos fundos destes e causando problemas estruturais. Com relação ao material mobilizado, este se encontrava disposto ao longo das vias. Informa-se que este logradouro é cortado por “viegas”, que possuem o mesmo nome. Contudo, deve-se evidenciar que uma dessas viegas é atravessada pelo Rio Imboassu, e nos momentos de cheia, extravasam as águas gerando alagamentos e intensificando os processos erosivos no local além de colocar as edificações sob risco. Cabe destacar que as edificações se encontram nas áreas proximais do sopé da encosta e/ou nas áreas de corte de talude. Ressalta-se que no local foram observadas cicatrizes de deslizamentos e, através da imagem de satélite além delas, foram observadas algumas feições, que podem sugerir cicatrizes de deslizamentos pretéritas ou ativação de processos erosivos na parte mais alta da encosta local. Informa-se que, segundo relato dos moradores, um dos deslizamentos ocorridos no local culminou no desabamento de um imóvel e, posterior falecimento da vítima ainda no local. Desta forma, foi traçado um polígono de risco remanescente de acordo com a metodologia utilizada pelo DRM-RJ, uma vez que ocorre o período de chuvas e os processos geológico-geomorfológicos acima relatados encontram-se ativos. Portanto, recomenda-se a fiscalização e monitoramento do local, avaliação de um profissional capacitado e qualificado para a adoção das obras de geotecnia cabíveis.
