| DOCUMENTO:<br><b>Parecer Técnico</b> | DATA.:<br><b>26/02/2024</b> | PÁG.:<br><b>1/4</b> |
| TÍTULO:<br><b>Avaliação de Risco Geológico</b> | MUNICÍPIO:<br><b>Japeri</b> | |

Conforme Ofício nº 030/2024, em atendimento à solicitação da Secretaria Municipal de Proteção e Defesa Civil de Japeri, o DRM-RJ realizou no dia 26 de fevereiro de 2024 uma vistoria técnica emergencial acompanhada dos técnicos da Defesa Civil, para a avaliação de ocorrência de deslizamento na Rua Benício Filho nº 174 (UTM 23k 637435.68 m E / 7494234.33 m S) e 203 (UTM 23k 637339.70 m E 7494230.53 m S), em virtude das chuvas ocorridas no dia 21 de fevereiro que acarretaram prejuízos à cidade supracitada.

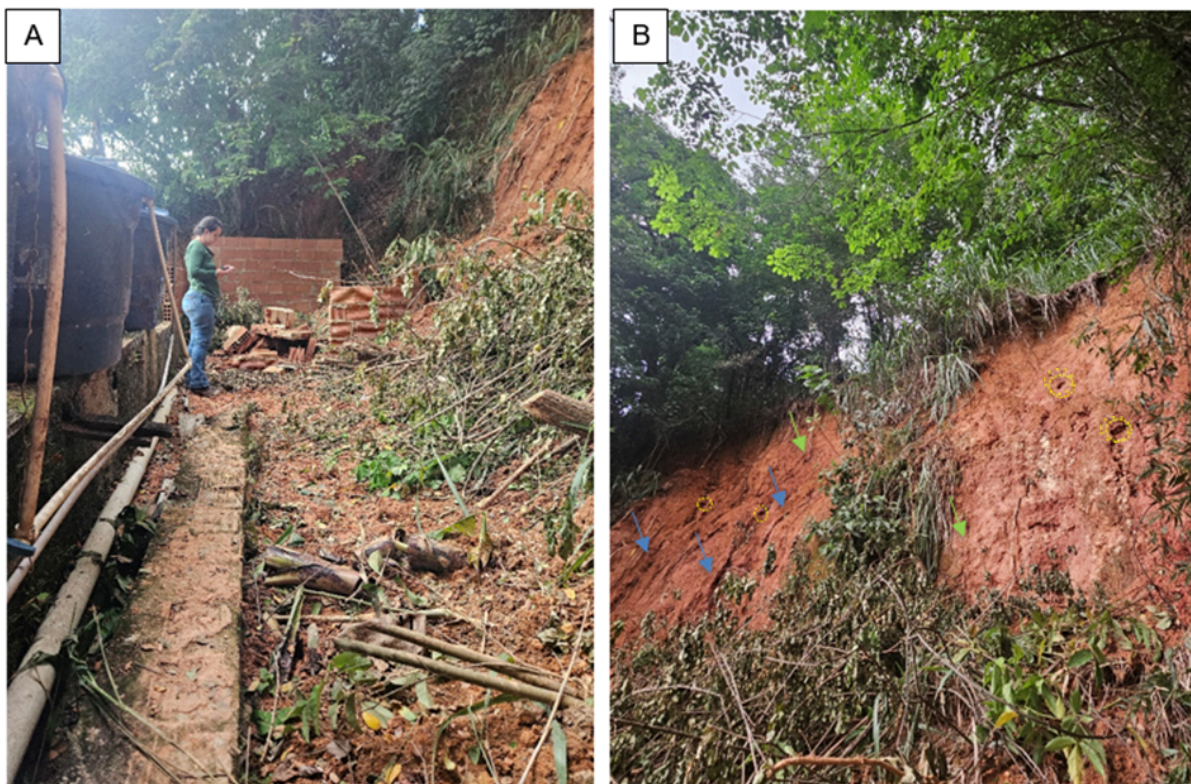
No trecho próximo ao imóvel de nº 174, o deslizamento ocorreu sobre a área de corte de talude nos fundos do terreno, posicionado em patamar superior à edificação principal. No local, houve colapso parcial de estrutura que serviria como canil do local (**Figura 01 A**). Com relação ao deslizamento local, foram observados no talude afetado algumas feições erosivas, como fissuras, caneluras e dutos/funis (**Figura 01 B**). Ressalta-se que, neste ponto, era possível ouvir barulho de fluxo hídrico, todavia, este pôde ser identificado.

**Figura 01:** **A)** Patamar superior, localizado aos fundos do terreno do imóvel nº 174, com material mobilizado constituído de solo argilo-arenoso e árvores, além de área colapsada da estrutura do canil (seta); **B)** Cicatriz de deslizamento em detalhe, sendo identificadas queda de elementos arbóreos, além de alguns exemplares com raízes expostas. Também é possível identificar feições erosivas no corpo do talude, como caneluras (seta azul), fissuras (seta verde) e dutos/funis (círculo pontilhado).

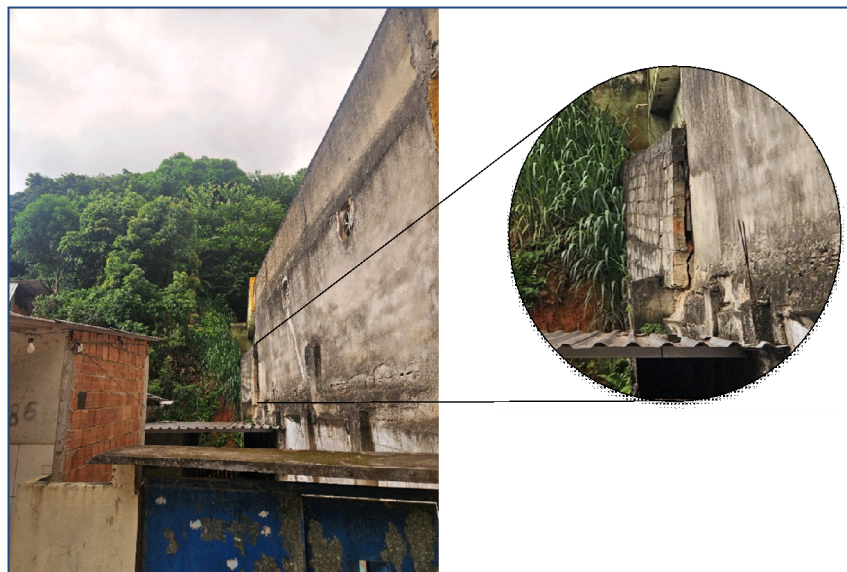
Cabe destacar que o deslizamento ocorrido, afetou a estrutura do muro limítrofe com o imóvel nº 186, sendo possível observar a partir da visada frontal da rua (**Figura 2**).

**Figura 02:** Visada frontal dos imóveis nº 174 e 186, mostrando cicatriz de deslizamento ao fundo deste último, com destaque para patologia estrutural causada em muro limítrofe após deflagração de movimento.

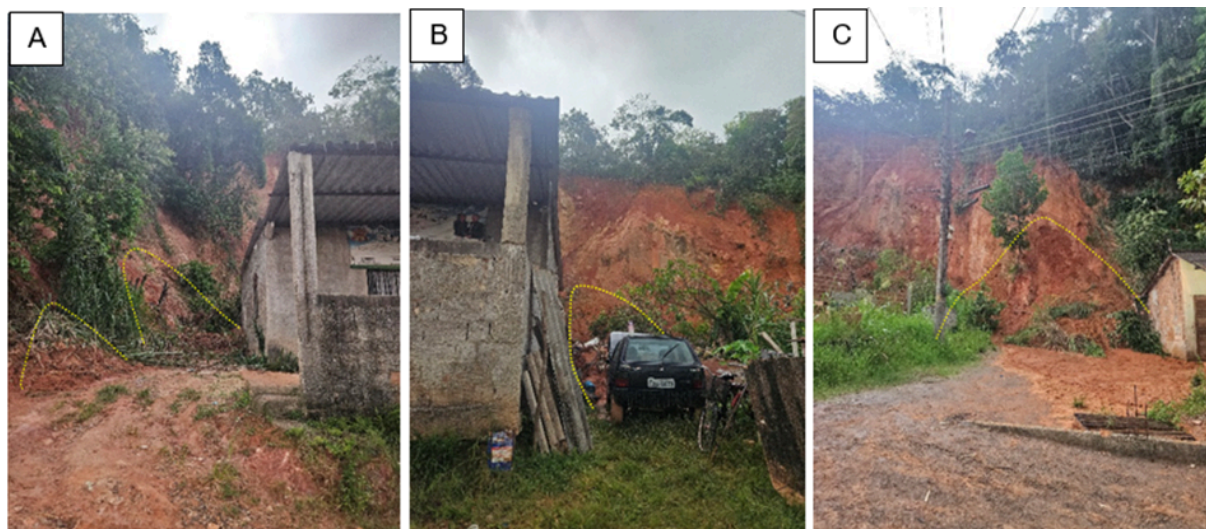
No trecho próximo ao imóvel de nº 203, a encosta apresentou distintos pontos de ruptura contornando a referida edificação (**Figuras 03 A, B e C**), tendo havido deposição nas suas porções laterais, fundos e, rente a outro imóvel próximo. Diferentemente do trecho anteriormente visitado, este não apresentava cobertura vegetal tão densa e o solo se encontrava mais exposto, estando mais suscetíveis a (re)ativação de processos geológico-geomorfológicos.

**Figura 03:** Representa conjunto de imagens referentes ao imóvel nº 203, a partir de visada frontal, com seus respectivos cones de dejeção (linha pontilhada). **A)** Demonstra material mobilizado e área de alcance dele, na lateral esquerda; **B)** Material mobilizado rente à lateral direita do imóvel nº 203; **C)** Cone de dejeção posicionado em contato, com o imóvel nº 25C, próximo ao anteriormente citado. Contudo, aparentemente, sem danos estruturais.

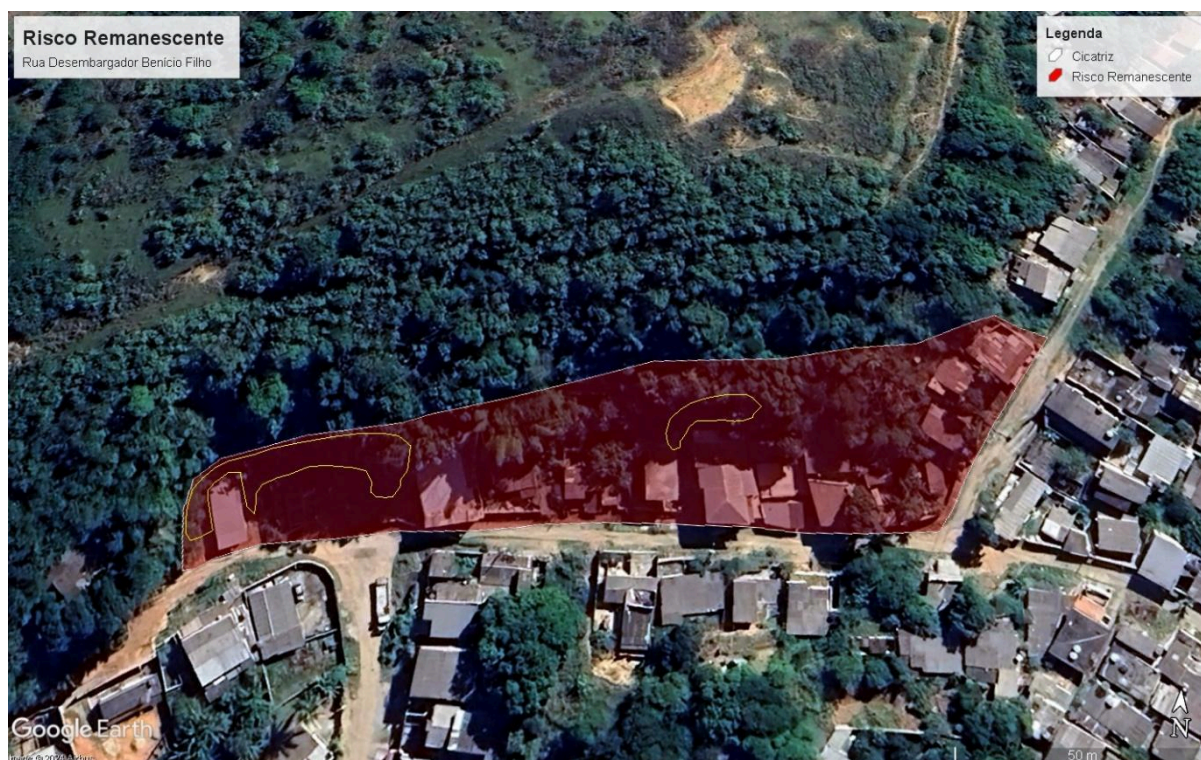
Dito isto e, considerando o cenário atual, foi traçado um polígono de risco remanescente (**Figura 5**) de acordo com a metodologia utilizada pelo DRM-RJ, uma vez que ocorre o período de chuvas e os processos geológico-geomorfológicos acima relatados encontram-se ativos.

**Figura 05:** Delimitação do polígono de Risco Remanescente segundo metodologia do DRM-RJ.

O DRM-RJ considera que medidas de gestão de desastre devam ser tomadas em caráter de urgência, visto que o avanço do movimento gravitacional de massa poderá acarretar danos e prejuízos às moradias e à população. Sendo assim, recomenda-se, a fiscalização e monitoramento do local, bem como a adoção de medidas mitigadoras e a avaliação de um profissional técnico habilitado para a adoção de obras de geotecnia cabíveis, visando a redução de riscos de acidentes.
