| DOCUMENTO:<br><b>Parecer Técnico</b> | DATA.:<br><b>26/02/2024</b> | PÁG.:<br><b>1/4</b> |
| TÍTULO:<br><b>Avaliação de Risco Geológico</b> | MUNICÍPIO:<br><b>Japeri</b> | |

Conforme Ofícios nº 030/2024 e 031/2024, em atendimento à solicitação da Secretaria Municipal de Proteção e Defesa Civil de Japeri, o DRM-RJ realizou no dia 26 de fevereiro de 2024 uma vistoria técnica emergencial acompanhada dos técnicos da Defesa Civil, para a avaliação de ocorrência de deslizamento na Rua Irmassi Fernandes (UTM 23K 643111.19 m E / 7492437.11 m S) e Rua Eliane Fernandes (UTM 23K 642995.64 m E / 7492508.69 m S), em virtude das chuvas ocorridas no dia 21 de fevereiro que acarretaram prejuízos à cidade supracitada.

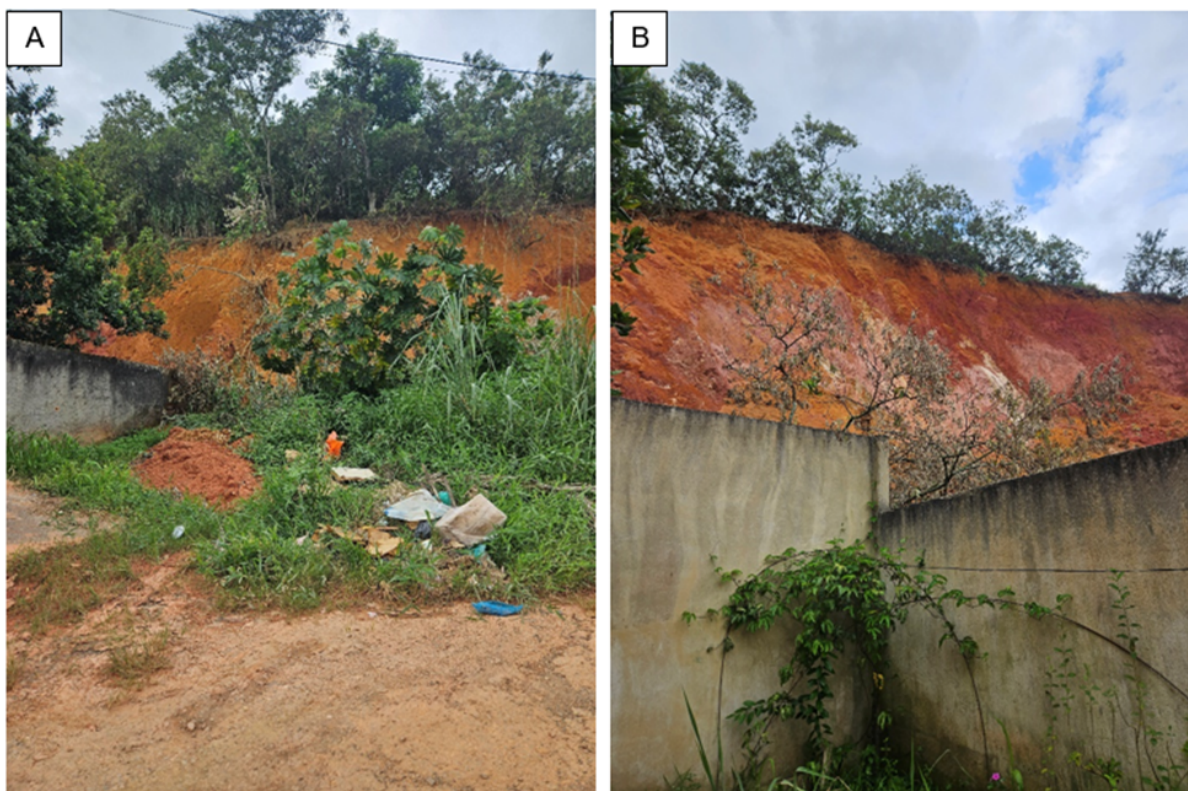
A encosta vistoriada está localizada aos fundos das ruas supracitadas, que não apresentam saída. Esta, apresenta variação aproximada de altura, entre 10 m e 15 m, com inclinação próxima a 90° (**Figura 1 A e B**), a composição se dá por camada de solo argilo-arenoso sob rocha alterada, tendo como vegetação predominante gramíneas e arbustos.

**Figura 01:** As imagens acima demonstram distintos trechos da encosta, apresentando significativa diferença de altura, se comparados o trecho localizado ao final da rua Eliane Fernandes (**A**) e o trecho da rua Irmassi Fernandes (**B**).

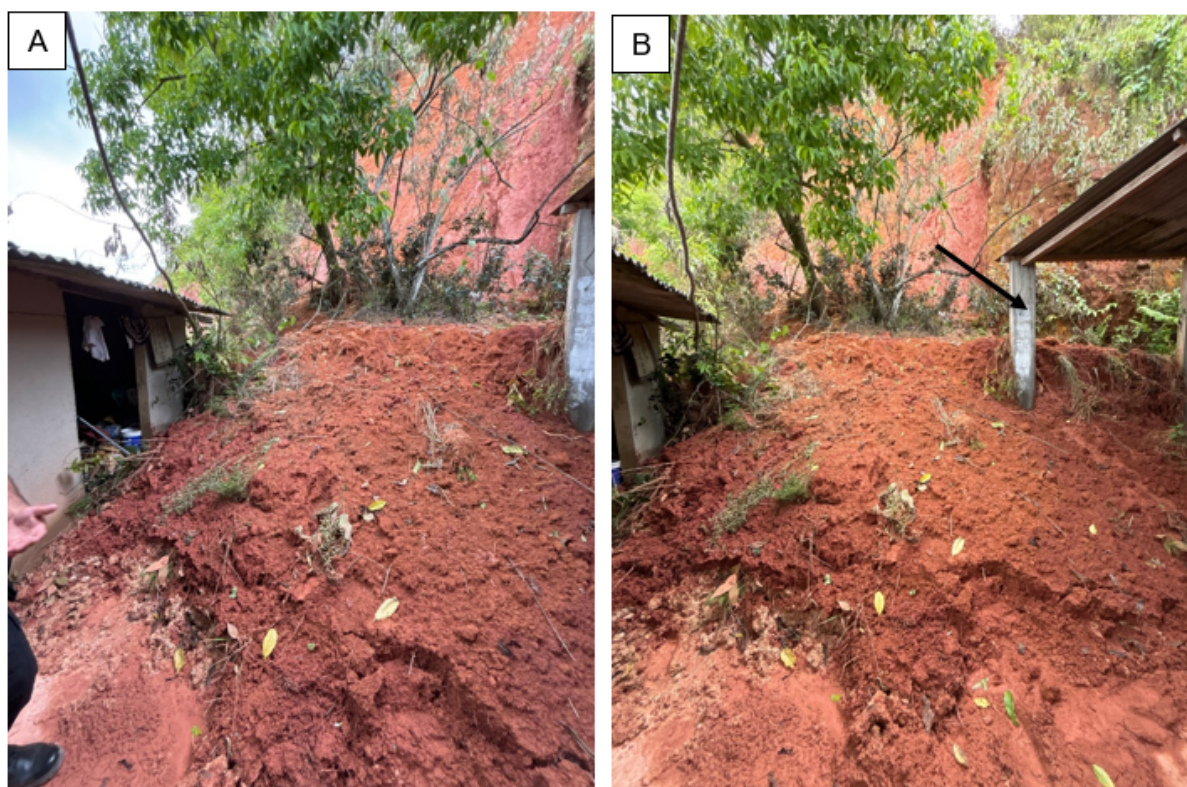
Deve-se ressaltar que as moradias localizadas na rua Eliane Fernandes distam aproximadamente 1 m e 3 m da encosta, enquanto na rua Irmassi Fernandes são pequenas ou nulas distâncias. Os deslizamentos aconteceram no contato solo-rocha alterada, sendo o material desprendido composto por solo argilo-arenoso. Na deflagração ocorrida na rua Eliane Fernandes, o material foi depositado no sopé da encosta em área sem grandes fluxos de passagem (**Figura 01 A**). Entretanto, na Rua Irmassi Fernandes, houve o atingimento de ao menos 03 imóveis. Entretanto, um deles já se encontrava fechado e interditado pela Defesa Civil e, os demais, foram vistoriados apresentando as seguintes características:

- Um imóvel aparentemente sem danos estruturais. Entretanto, com a mobilização do material, este “passou por cima” da mureta da varanda e encostou nas paredes da estrutura da edificação ao lado. No local a camada de material mobilizado atinge cerca de 1 m (**Figura 2 A e B**);

**Figura 02:** A) Área de atingimento do imóvel pelo material mobilizado. B) Área de alcance do material mobilizado indo além das edificações e ultrapassando a mureta da varanda de uma delas (seta indicativa).

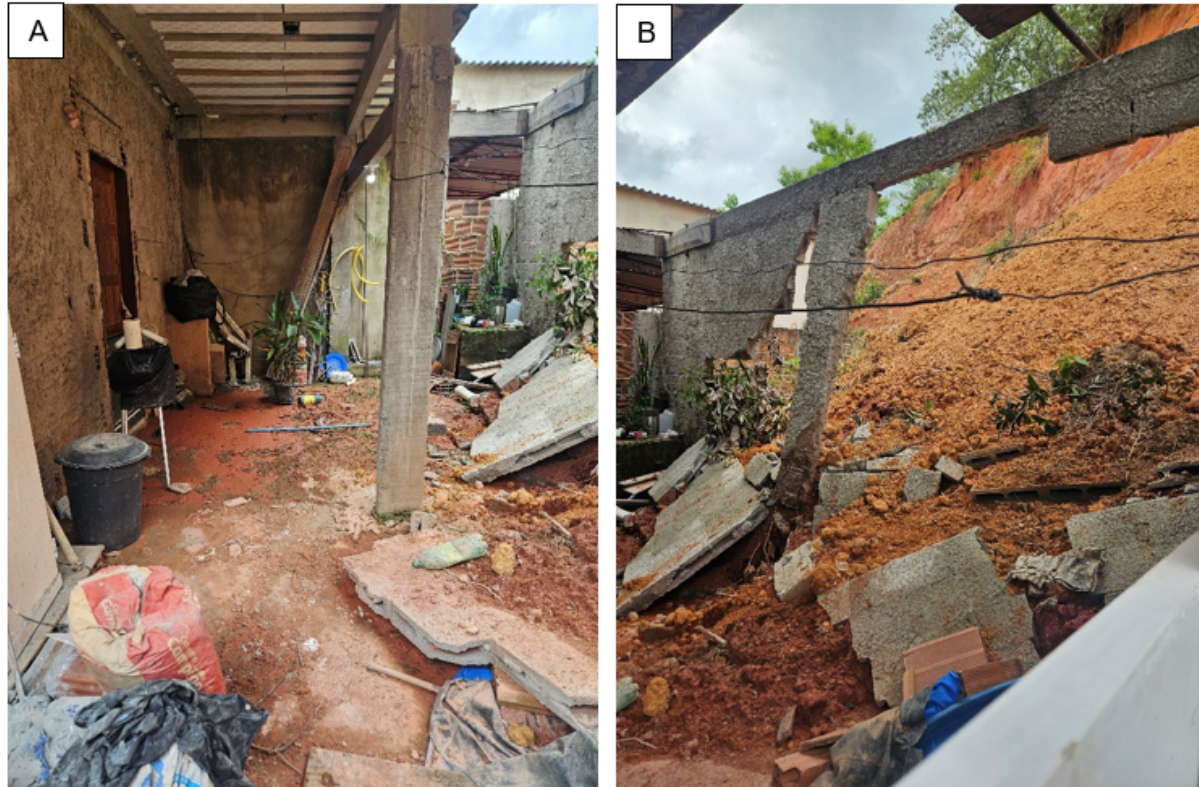
- No outro imóvel, o material mobilizado ocasionou o colapso estrutural do muro limítrofe aos fundos do imóvel. Neste ponto, o acúmulo de material mobilizado também

ultrapassa 1 m de altura (**Figura 3 A e B**).

**Figura 03:** A) Área de atingimento do imóvel pelo material mobilizado demonstrando ruína de muro colapsado. B) Área de alcance do material mobilizado, camada de acumulada superior a 1m e, estrutura de muro limítrofe com colapso parcial evidente.

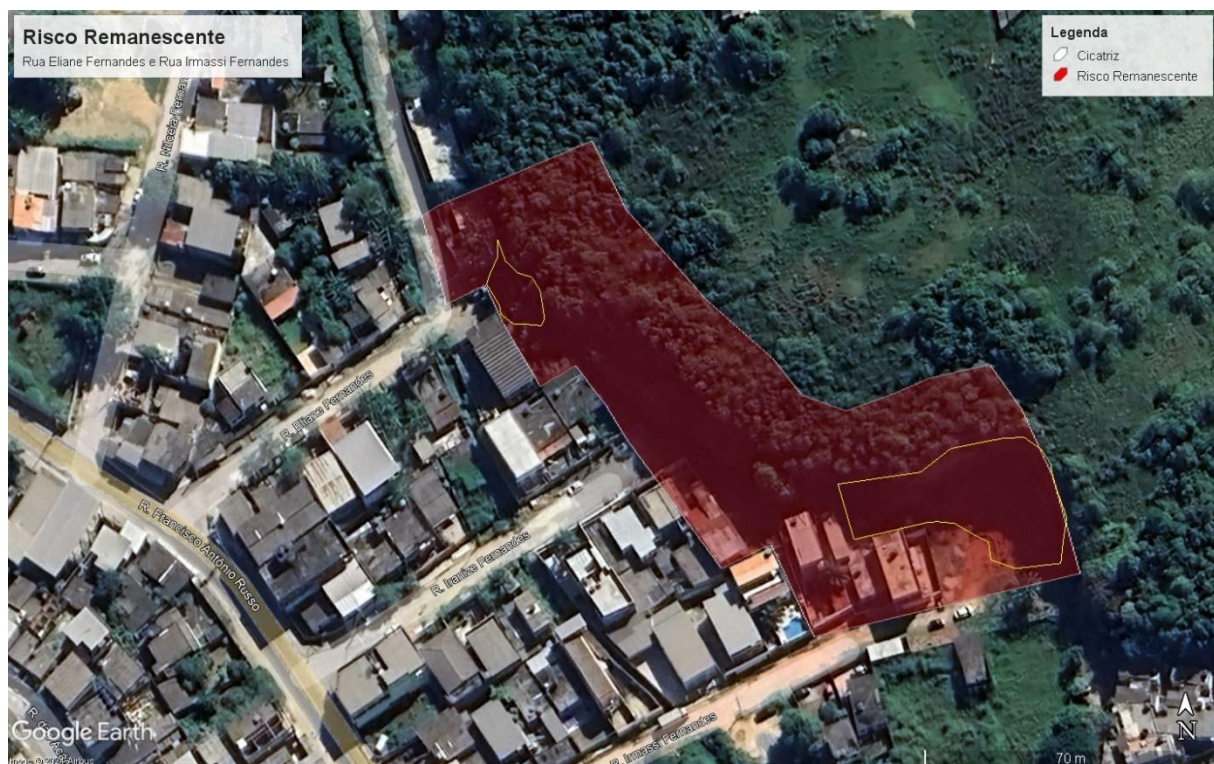
Considerando o cenário atual, foi traçado um polígono de risco remanescente (**Figura 04**) de acordo com a metodologia utilizada pelo DRM-RJ, uma vez que ocorre o período de chuvas e os processos geológico-geomorfológicos acima relatados encontram-se ativos.

**Figura 04:** Delimitação do polígono de Risco Remanescente segundo metodologia do DRM-RJ.

O DRM-RJ considera que medidas de gestão de desastre devam ser tomadas em caráter de urgência, visto que o avanço do movimento gravitacional de massa poderá acarretar danos e prejuízos às moradias e à população. Sendo assim, recomenda-se, a fiscalização e monitoramento do local, bem como a adoção de medidas mitigadoras e a avaliação de um profissional técnico habilitado para a adoção de obras de geotecnia cabíveis, visando a redução de riscos de acidentes.
