| DOCUMENTO:<br><b>Parecer Técnico</b> | DATA.:<br><b>28/02/2024</b> | PÁG.:<br><b>1/5</b> |
| TÍTULO:<br><b>Avaliação de Risco Geológico</b> | MUNICÍPIO:<br><b>Japeri</b> | |

Conforme Ofício nº 031/2024, em atendimento à solicitação da Secretaria Municipal de Proteção e Defesa Civil de Japeri, o DRM-RJ realizou no dia 28 de fevereiro de 2024 uma vistoria técnica emergencial acompanhada dos técnicos da Defesa Civil, para a avaliação de ocorrência de deslizamento na Rua Manoel Ferreira (Adarcy Fernandes), próximo ao nº 185 (UTM 23 K 639134.99 m E / 7495515.34 m S), em virtude das chuvas ocorridas no dia 21 de fevereiro que acarretaram prejuízos à cidade supracitada.

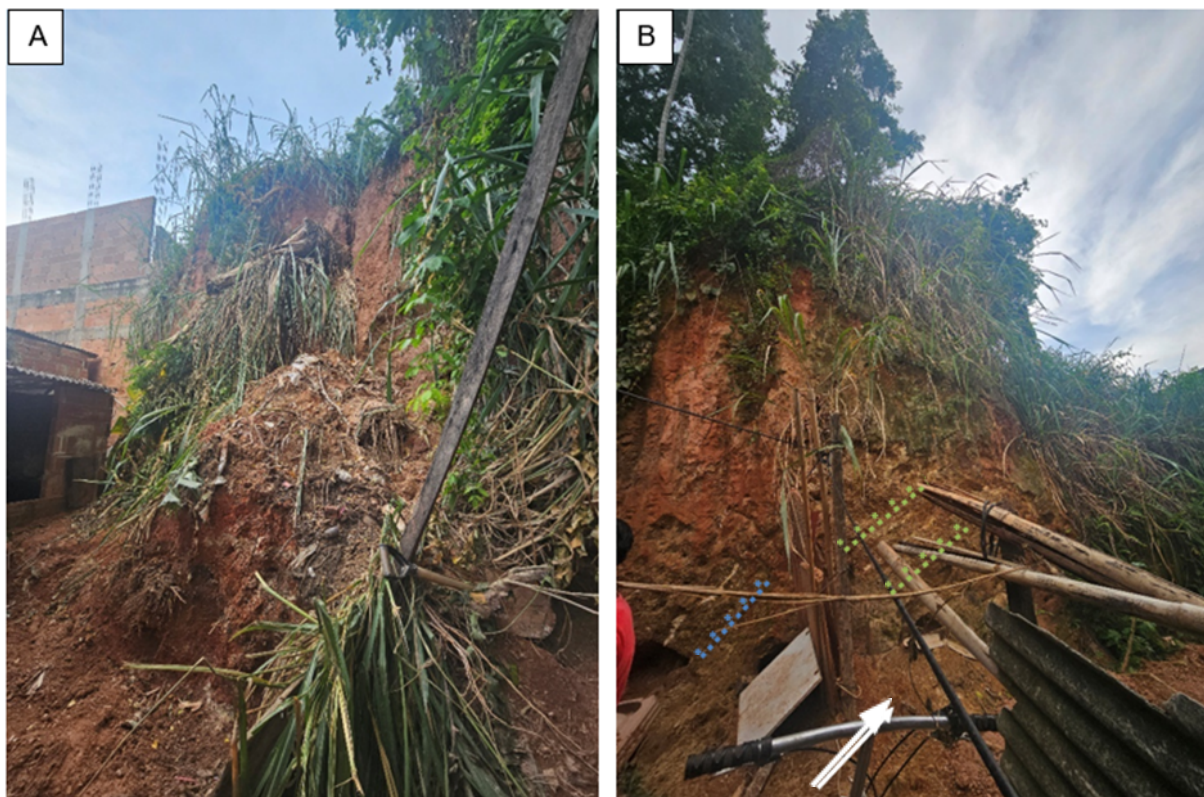
Os referidos deslizamentos aconteceram no contato solo-rocha alterada, sendo o material desprendido composto por camada de solo argilo-arenoso. Nos fundos do imóvel nº 187 (UTM 23 K 639157.46 m E / 7495537.51 m S), o deslizamento encostou nas paredes do imóvel e adentrou parte do terreno vizinho não edificado, fazendo com que área de alcance do material desprendido se depositasse nas paredes da edificação, além de formar área de acúmulo superior a 60 cm (**Figura 01 A e B**). No local também foi observado que, a encosta apresenta irrisório exemplar de rocha aflorante com presença de veios de quartzo em sua base, que se estendem para área de predomínio saprolítico (**Figura 01 B**).

**Figura 01:** A) Área alcance do deslizamento, mostrando camada de acumulação de material, além de atingimento de imóvel; B) Área de deslizamento atingindo terreno não edificado lado do imóvel. O talude apresenta feições erosivas, módico exemplar de rocha aflorante com veios de quartzo (linha pontilhada em azul), que se estendem até a parte mais saprolizada do material (linha pontilhada verde). A seta branca indica acumulação de material desprendido.

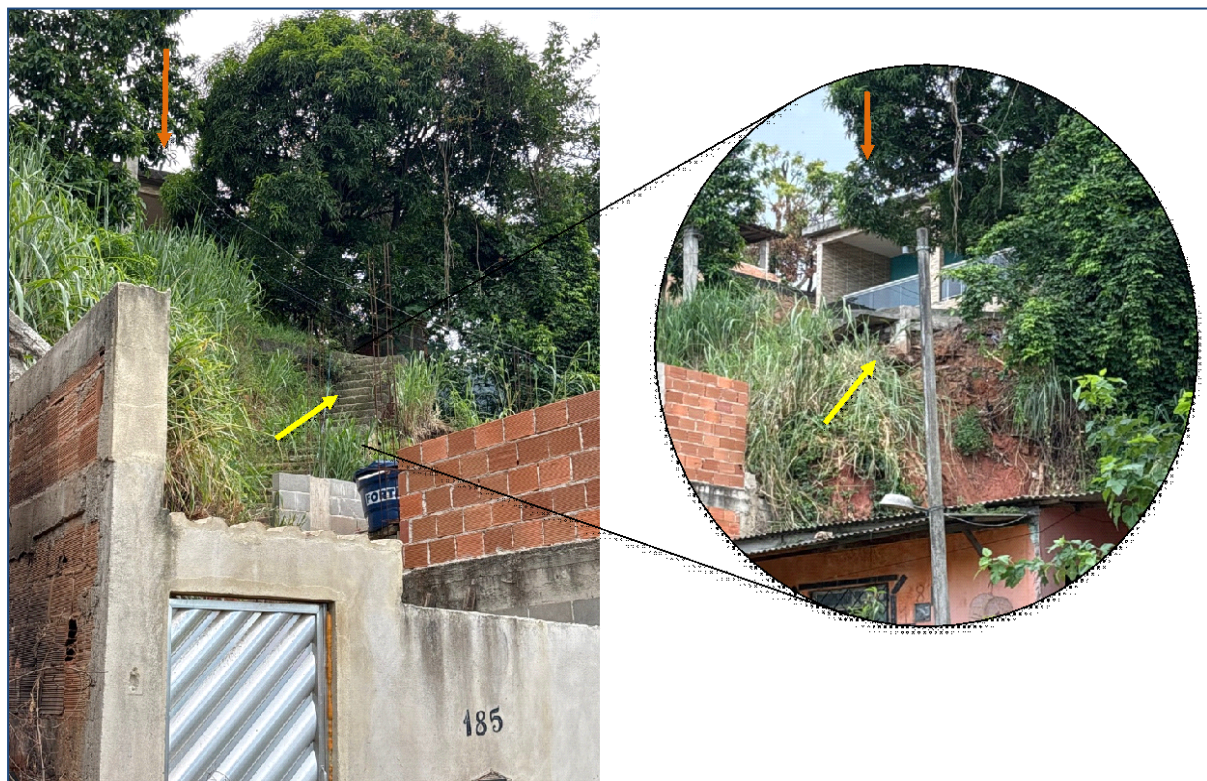
Cabe ressaltar que, tal deslizamento, descalçou a escada de acesso ao imóvel localizado na porção superior do talude, que de acordo com relatos no local é acessado pelo nº 185 (Figura 02).

**Figura 02:** Entrada do imóvel nº 185, demonstrando escada de acesso (seta amarela) a edificação (seta laranja) localizada na porção superior do talude. Em detalhe, a partir de visada lateral, é possível observar descalçamento da escada de acesso decorrente do movimento de massa deflagrado no local, evidenciado pela cicatriz sob essa.

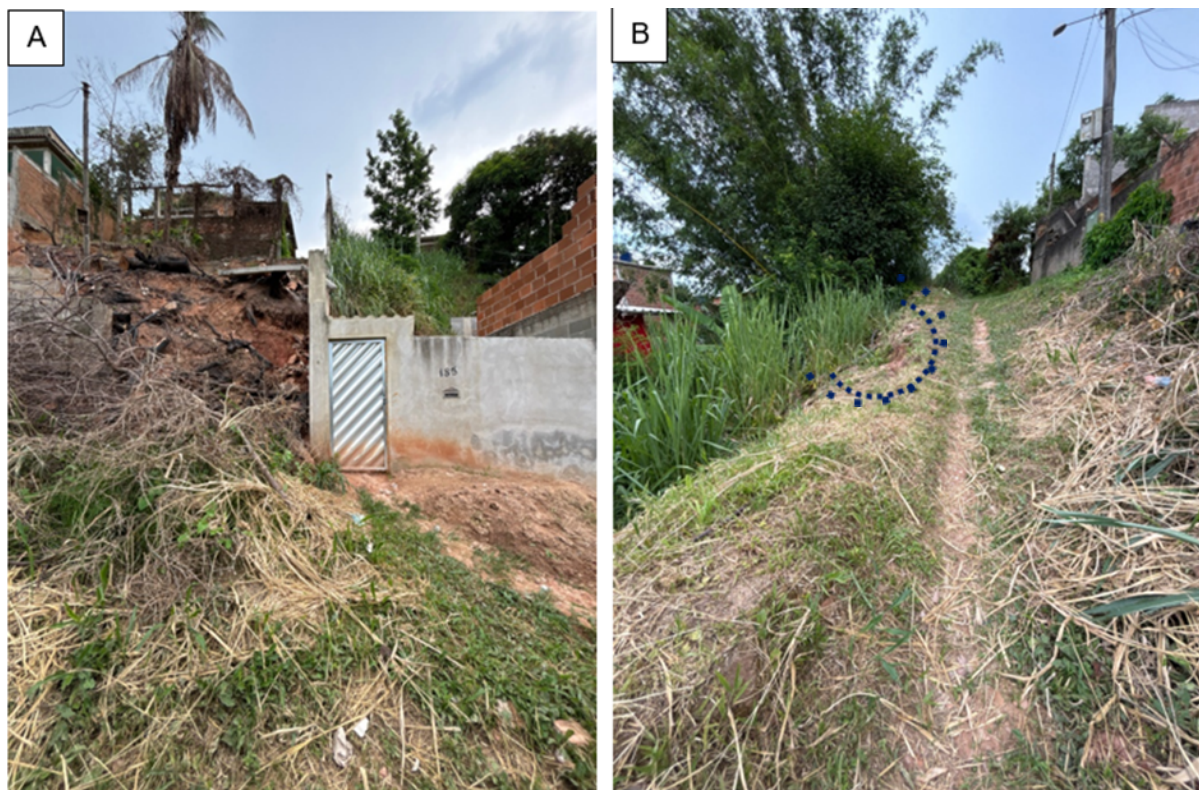
Ao lado do imóvel nº 185 também foi observado deslizamento em talude sob o qual, no momento, existem ruínas de uma antiga construção, com desabamento parcial de muro limítrofe (**Figura 03 A**). Ainda no local, em frente a este deslizamento, foi observado perda de material ocorrendo na crista do talude (**Figura 03 B**) que funciona como caminho de acesso aos imóveis na porção mais alta da via.

**Figura 03:** **A)** Deslizamento em talude sob ruínas, com desabamento parcial de muro limítrofe; **B)** Identificação de perda de material na crista do talude (linha pontilhada) que funciona como caminho de acesso aos imóveis localizados na porção superior da via.

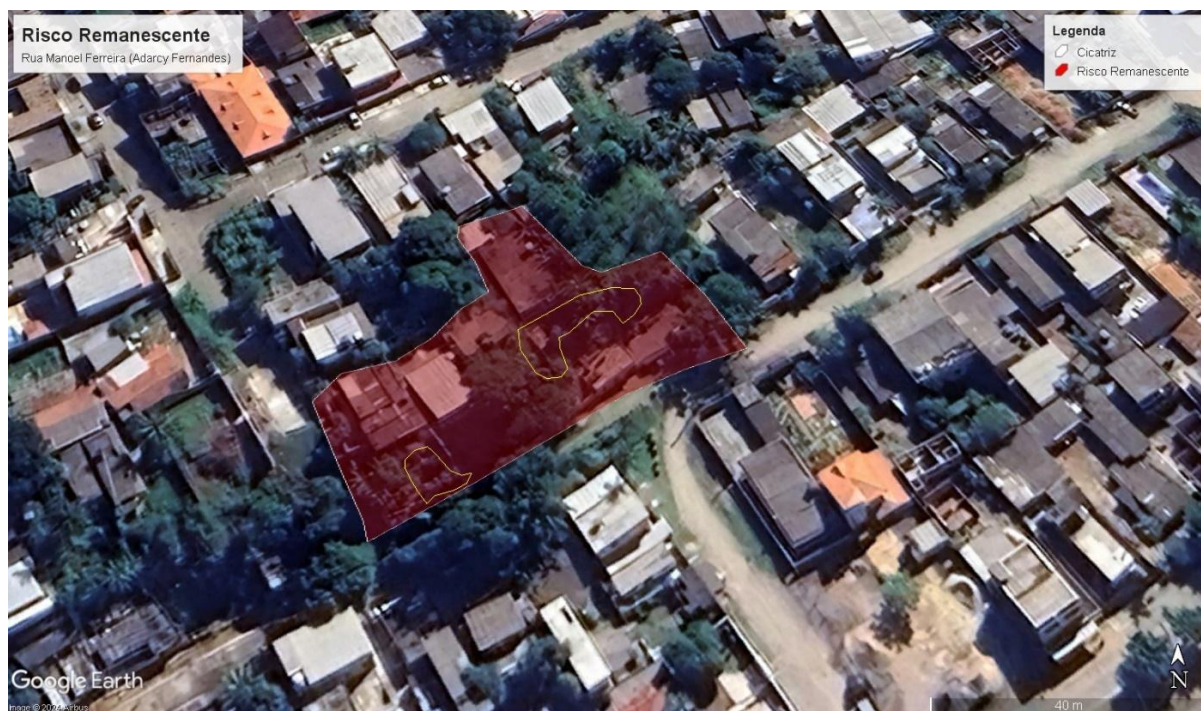
Considerando o cenário atual, foi traçado um polígono de risco remanescente (**Figura 04**) de acordo com a metodologia utilizada pelo DRM-RJ, uma vez que ocorre o período de chuvas e os processos geológico-geomorfológicos acima relatados encontram-se ativos.

**Figura 04:** Delimitação do polígono de Risco Remanescente segundo metodologia do DRM-RJ.

O DRM-RJ considera que medidas de gestão de desastre devam ser tomadas em caráter de urgência, visto que o avanço do movimento gravitacional de massa poderá acarretar danos e prejuízos às moradias e à população. Sendo assim, recomenda-se, a fiscalização e monitoramento do local, bem como a adoção de medidas mitigadoras e a avaliação de um profissional técnico habilitado para a adoção de obras de geotecnia cabíveis, visando a redução de riscos de acidentes.
