| DOCUMENTO:<br><b>Parecer Técnico</b> | DATA.:<br><b>26/02/2024</b> | PÁG.:<br><b>1/3</b> |
| TÍTULO:<br><b>Avaliação de Risco Geológico</b> | MUNICÍPIO:<br><b>Japeri</b> | |

Conforme Ofício nº 030/2024, em atendimento à solicitação da Secretaria Municipal de Proteção e Defesa Civil de Japeri, o DRM-RJ realizou no dia 26 de fevereiro de 2024 uma vistoria técnica emergencial acompanhada dos técnicos da Defesa Civil, para a avaliação de ocorrência de deslizamento com vítima fatal, que se deu por volta das 22h na Rua Mocambo nº 15, 16 e 17, sob as coordenadas UTM 23 K 643742.41 m E / 7491365.45 m S, 643759.77 m E / 7491353.19 m S e, 643743.88 m E / 7491340.07 m S, respectivamente, em virtude dos altos volumes pluviométricos registrados no dia 21 de fevereiro que acarretaram em prejuízos humanos e materiais à cidade supracitada.

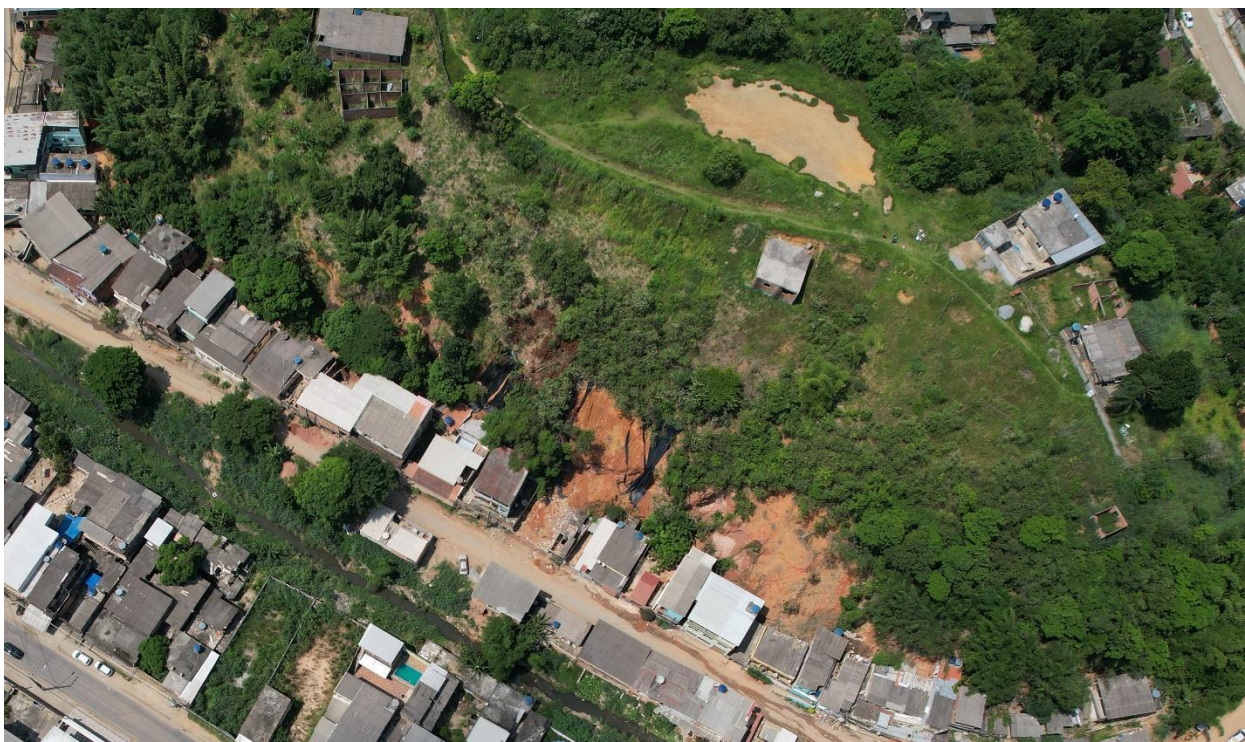
A cicatriz do deslizamento apresenta cerca de 15 m de altura e 70 m de extensão no segmento central, inclinação de 90°, com trechos em angulação negativa (**Figura 01**). O material mobilizado atingiu diversos imóveis posicionados no sopé da encosta, ocasionando desabamentos parciais de edificações e total, do imóvel de nº 15 (**Figuras 02 A e B**), que sucedeu em vítimas decorrentes do soterramento de uma família e, o posterior falecimento de uma criança.

**Figura 01:** Imagem de drone mostrando área de deflagração do movimento.

Há de ressaltar que no momento da vistoria o trecho da encosta encontrava-se recoberto por lona visando reduzir a infiltração da água no solo, entretanto, está, em sua maior parte, encontrava-se retorcida (**Figuras 01, 02 A, 03 A e 04 A**), não cumprindo a função para a qual foi colocada.

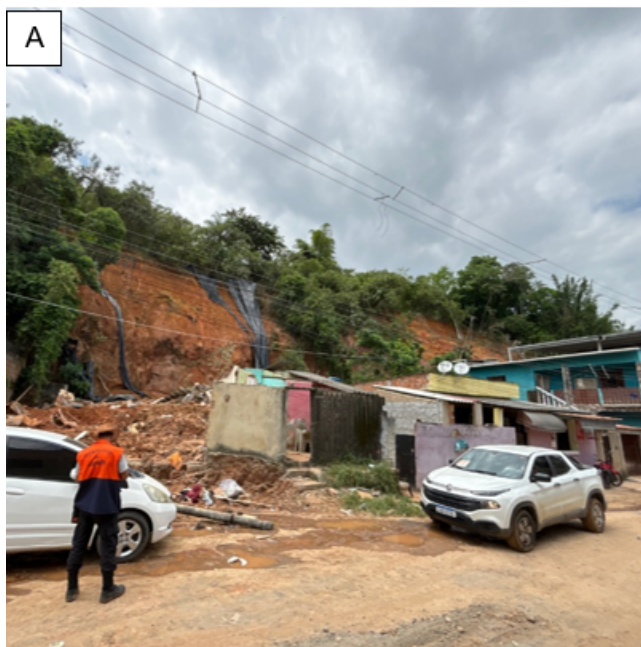
**Figura 02:** A) Área de maior atingimento do material mobilizado, com imóveis apresentando colapso total (nº 15) e parcial. B) Colapso parcial da área dos fundos de imóvel e, presença de material instável na porção superior da encosta.

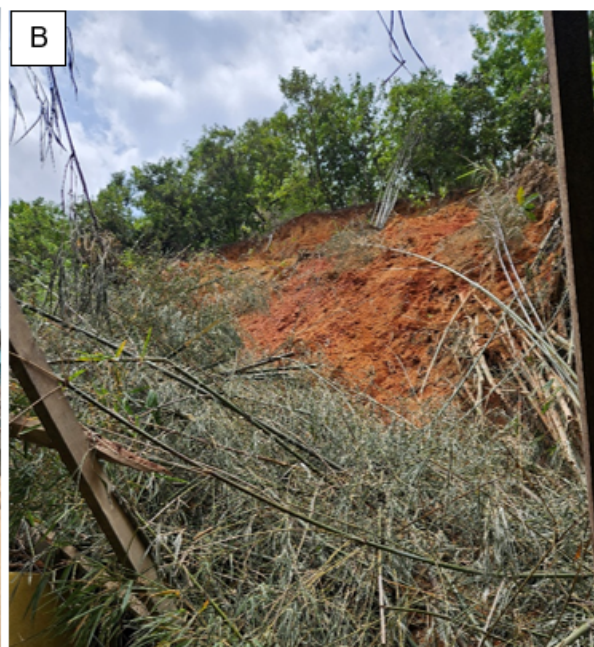
Destaca-se que após levantamento de drone foi observado feição indicativa de degrau de abatimento acima da zona de ruptura do movimento deflagrado (**Figura 04 A**), sendo sugestivo a evolução do processo geológico-geomorfológico para movimento rotacional, que pode ser evidenciado através da movimentação de elemento arbóreo com sentido de tombamento rente a vertente (**Figuras 02 B e 04 B**).

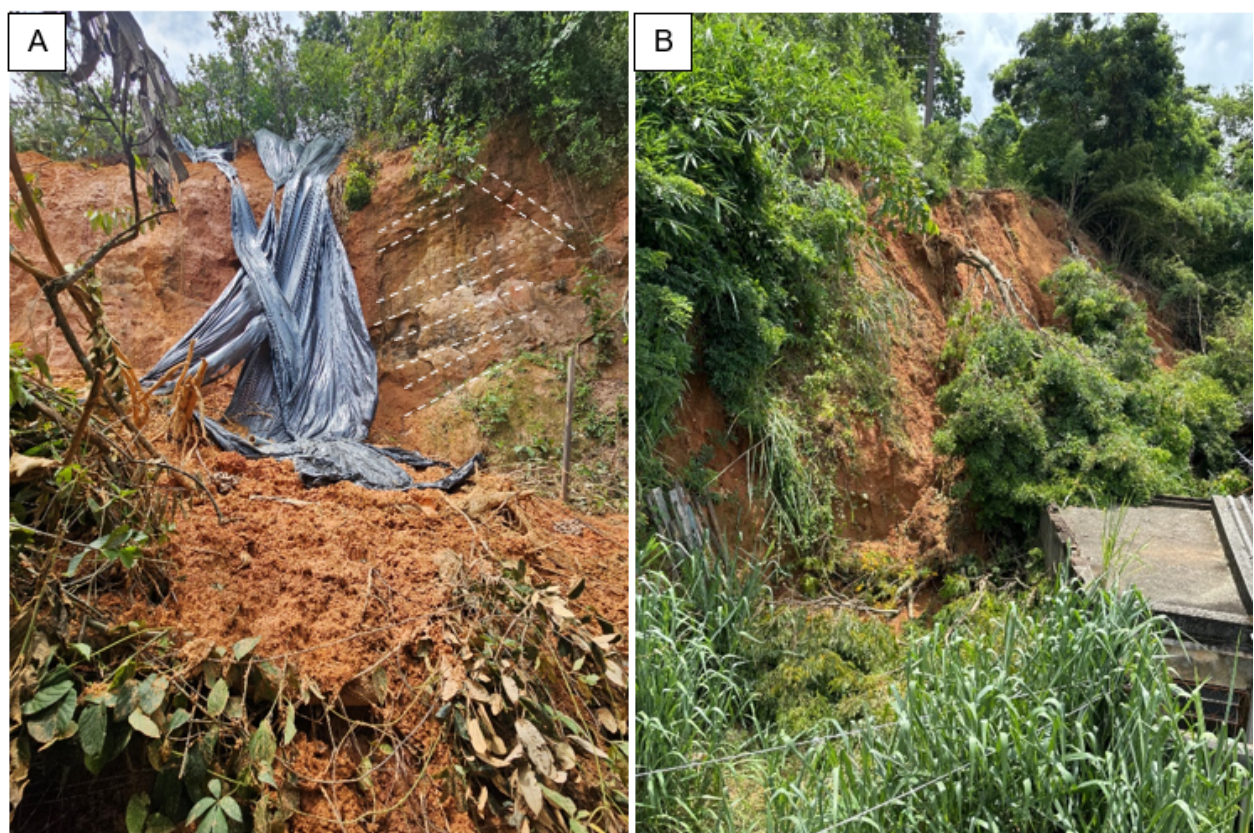
Destaca-se que, na área de deflagração do movimento de massa, não foi observado fluxo de drenagem, entretanto, o local apresenta feições e condições indicativas de instabilidade de terreno, como solo pouco espesso, contato brusco com rocha sã, por vezes alterada e fraturada (**Figura 03 A**), vegetação tombada em direção aos imóveis (**Figura 03 B**) além de processos erosivos superficiais na porção mais elevada da encosta.

**Figura 03:** **A)** Cicatriz de deslizamento, demonstrando sets de fraturas (linha pontilhada) em rocha sã, sob material saprolítico, camada de solo argilo-arenoso e elementos arbóreos; **B)** Visada lateral da cicatriz de deslizamento demonstrando vegetação inclinada com risco de queda em direção aos imóveis.

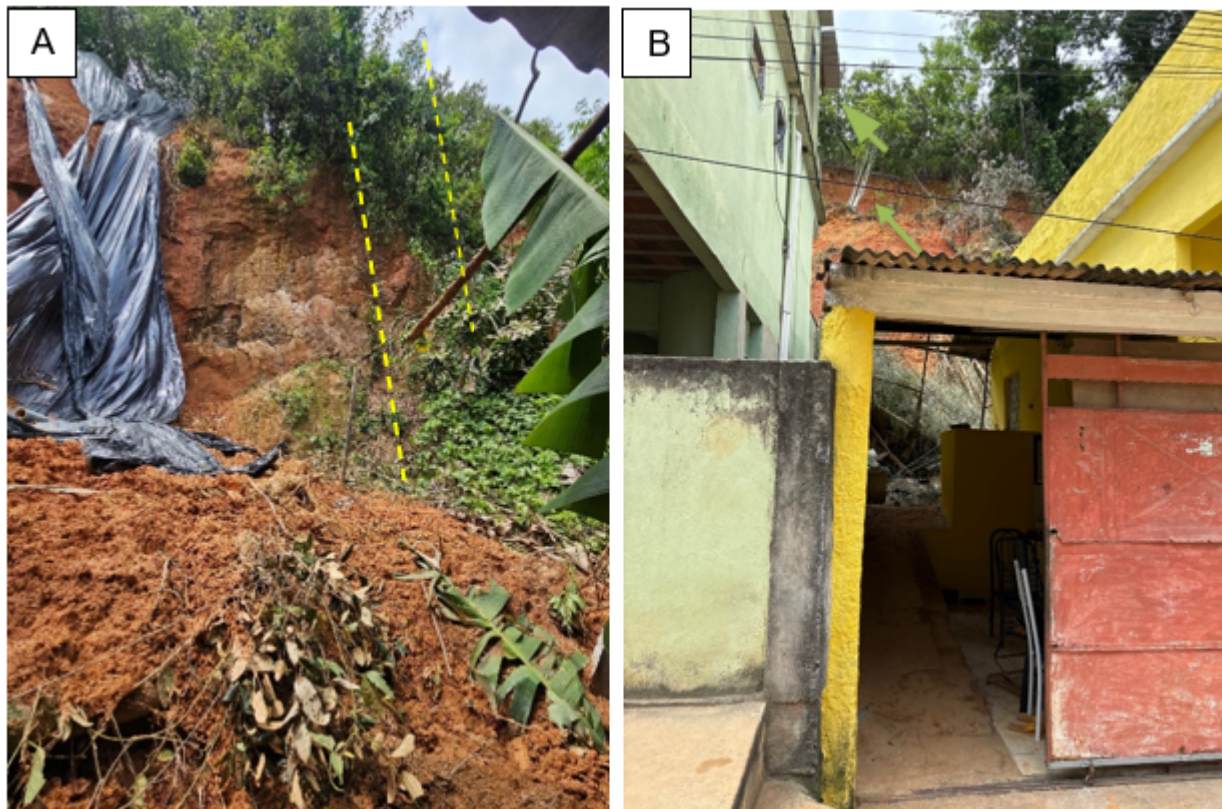
**Figura 04:** **A)** Cicatriz de deslizamento, demonstrando rocha fraturada e área de ruptura (linha pontilhada) sugerindo instabilidade do terreno; **B)** Visada frontal da cicatriz de deslizamento através de imóvel, podendo ser observada a movimentação de elemento arbóreo com sentido de tombamento rente a vertente (seta verde).

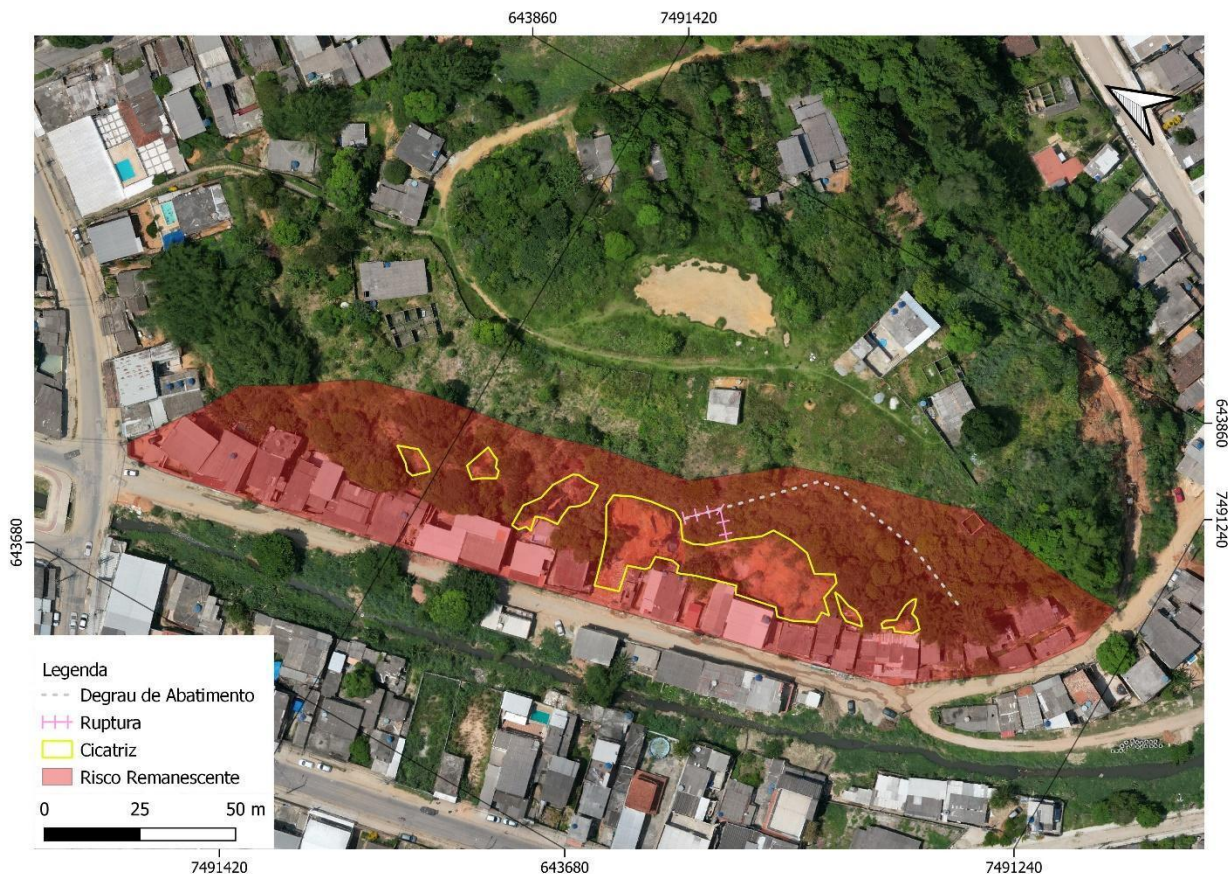
Considerando o cenário atual, a metodologia de classificação de risco a deslizamentos do DRM-RJ, foi traçado um polígono de Risco Remanescente (**Figura 05**) que apresenta possibilidade de evolução do movimento de massa lateralmente, favorecendo o atingimento de outros imóveis, uma vez que ocorre o período de chuvas e os processos

**Figura 05:** Delimitação do polígono de Risco Remanescente segundo metodologia do DRM-RJ.

O DRM-RJ considera que medidas de gestão de desastre devam ser tomadas em caráter de urgência, visto que o avanço do movimento gravitacional de massa poderá acarretar danos e prejuízos às moradias e à população. Sendo assim, recomenda-se, a fiscalização e monitoramento do local, bem como a adoção de medidas mitigadoras e a avaliação de um profissional técnico habilitado para a adoção de obras de geotecnia cabíveis, visando a redução de riscos de acidentes.
