| DOCUMENTO:<br><b>Parecer Técnico</b> | DATA.:<br><b>26/02/2024</b> | PÁG.:<br><b>1/5</b> |
| TÍTULO:<br><b>Avaliação de Risco Geológico</b> | MUNICÍPIO:<br><b>Japeri</b> | |

Conforme Ofício nº 030/2024, em atendimento à solicitação da Secretaria Municipal de Proteção e Defesa Civil de Japeri, o DRM-RJ realizou no dia 26 de fevereiro de 2024 uma vistoria técnica emergencial acompanhada dos técnicos da Defesa Civil, para a avaliação de ocorrência de deslizamento na Rua São Jerônimo nº 7 e 27, em virtude das chuvas ocorridas no dia 21 de fevereiro que acarretaram prejuízos à cidade supracitada.

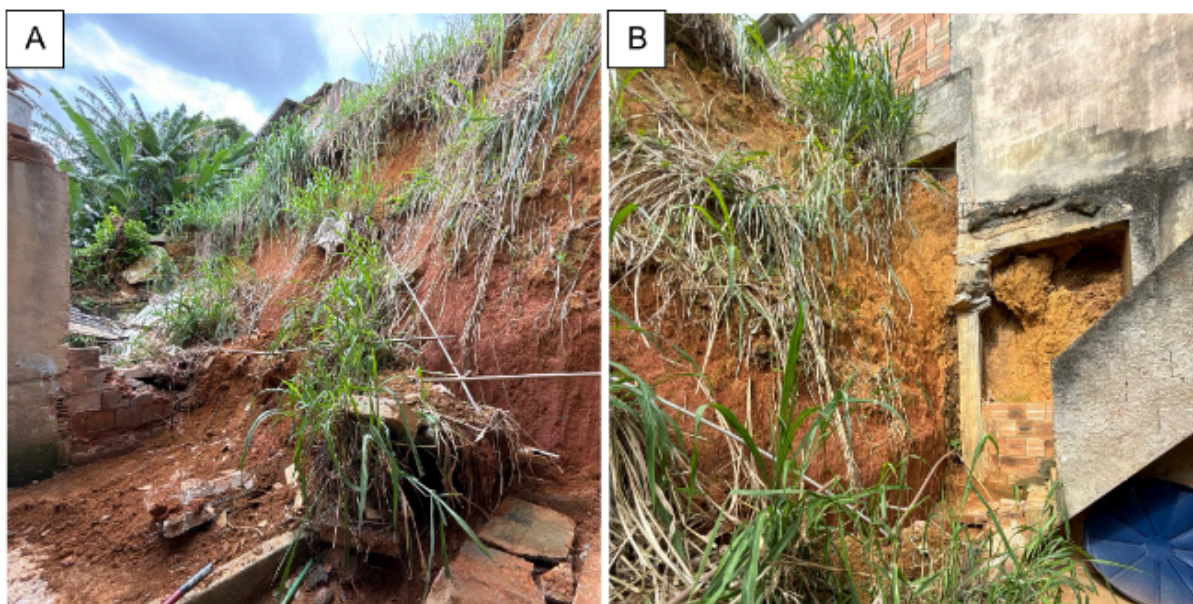
No local foi observado um deslizamento do tipo planar que atingiu fortemente os fundos do imóvel e colapsou parcialmente um banheiro (**Figura 2. A**). O material mobilizado é composto de solo argilo-arenoso e cobertura vegetal formada por espécies de gramíneas. A cicatriz do deslizamento possui aproximadamente 6 metros de altura e extensão de 8 metros, sendo observadas muitas raízes expostas e inclinação negativa no topo da crista (**Figura 1. A**). Não foi possível adentrar o imóvel vizinho à direita, mas foi observado que a edificação possuía construídos três patamares encaixados no talude. Com a mobilização de material, a fundação da construção está sendo exposta, evidenciando um processo erosivo com perda de material geológico (**Figura 1. B**).

**Figura 1. (A)** Cômodo parcialmente colapsado. **(B)** Casa vizinha encaixada no talude, com perda de material geológico da fundação e exposição de estruturas de engenharia.

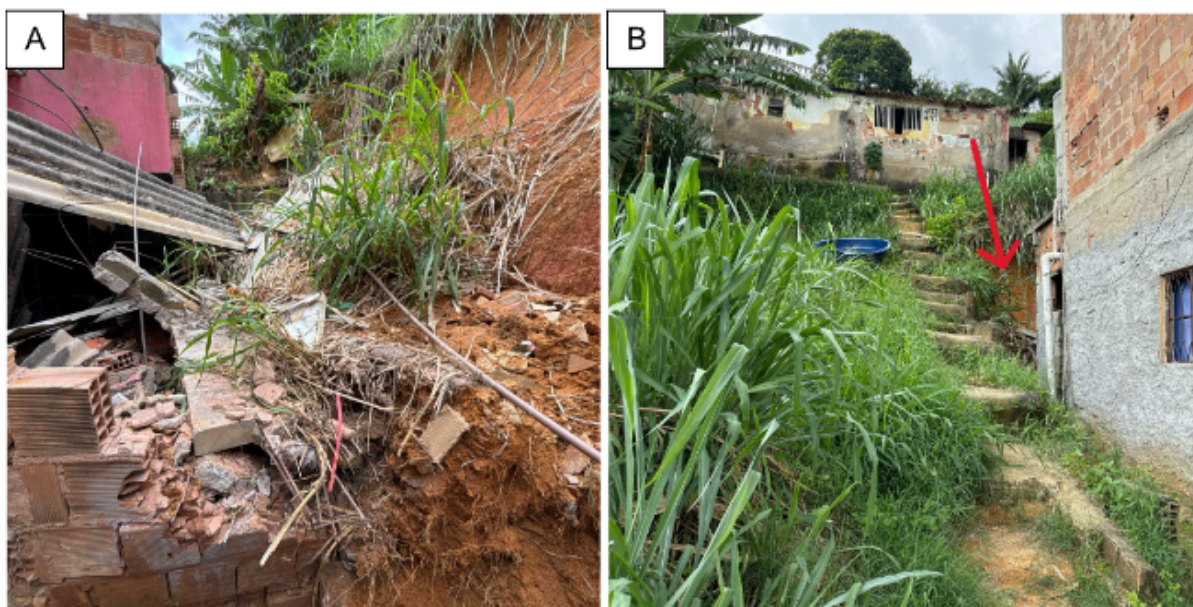
A aproximadamente 15 metros da rua, localizada no meio da encosta, a casa nº 27 fundos, teve sua única escada de acesso atingida pelo movimento, ocorrendo perda de material na base dos degraus, impossibilitando o acesso ao imóvel (**Figura 2. B**).

**Figura 2. (A)** Cômodo parcialmente colapsado. **(B)** Casa nº 27 fundos, teve sua escada de acesso atingida pelo movimento de massa como indicado pela seta vermelha.

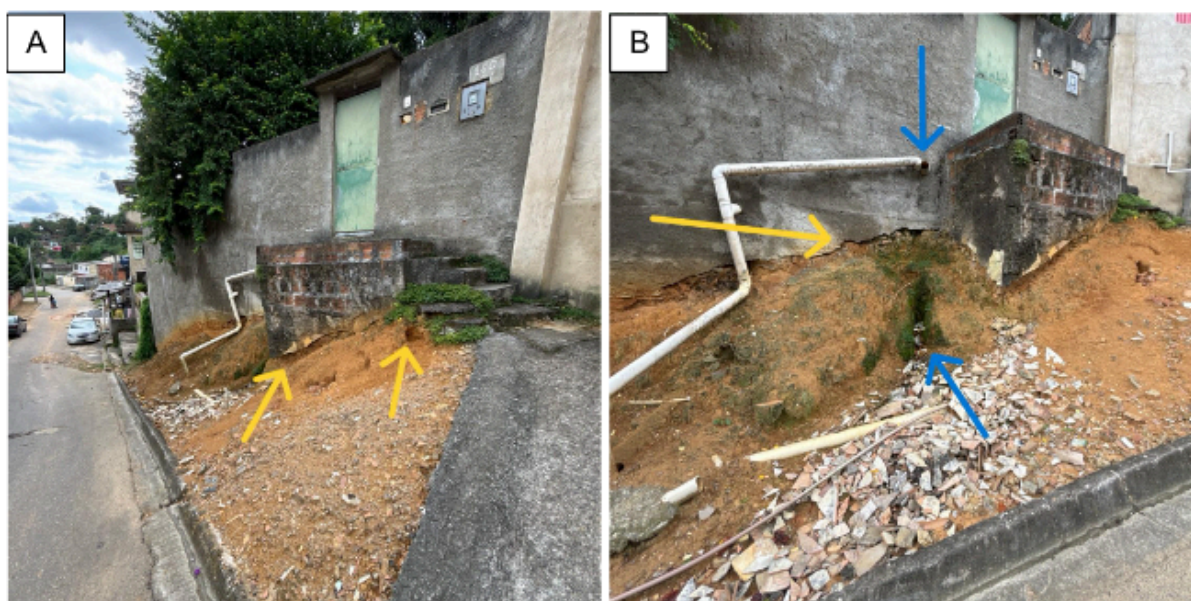
Ao longo da rua foram identificadas rachaduras (**Figura 3. A**) na fundação da entrada casa nº 160, com uma saída de água direcionada para o talude que apresenta feições erosivas ativas marcadas e indícios de movimentação de massa (**Figura 3. B**).

**Figura 3. (A)** Rachaduras na base da entrada. **(B)** Indicado pela seta azul, um cano direcionando água para o talude, e com feições erosivas marcadas.

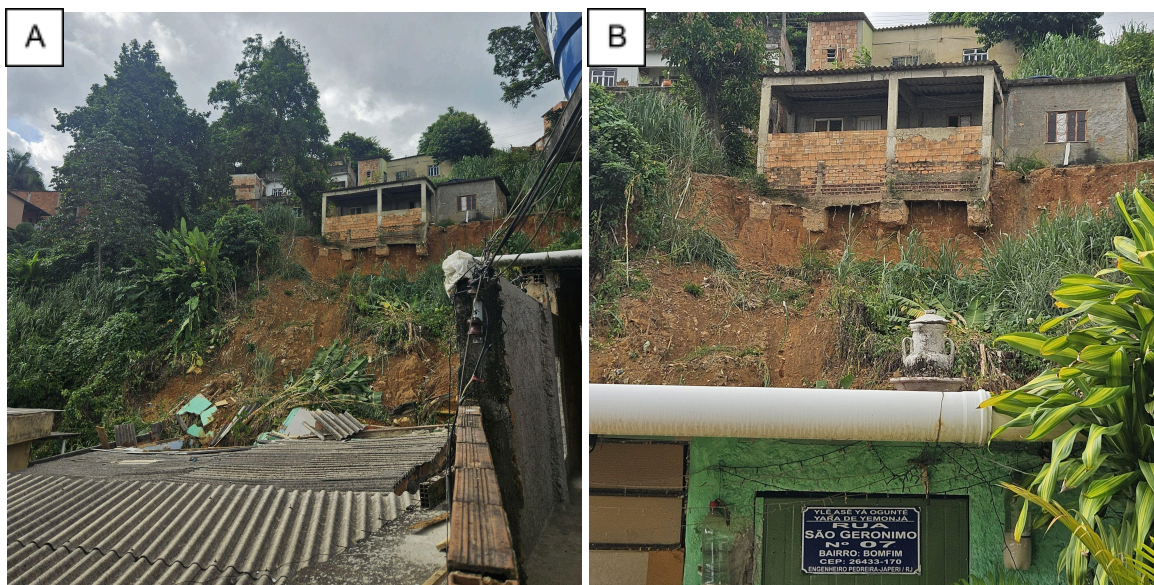
Não foi possível acessar o imóvel nº 7, que segundo relatos foi fortemente atingido por material mobilizado composto de solo argilo-arenoso e cobertura vegetal formada por espécies de gramíneas e árvores de grande porte (**Figura 4. A**). A cicatriz do evento possui aproximadamente 10 metros de altura e extensão de 15 metros, inclinação negativa no topo da crista que coincide com o patamar de uma casa localizada no meio da encosta, além da presença de vegetação com raízes expostas. É possível observar que nessa casa, sem número de identificação, a fundação foi exposta e a porção dos fundos está sem suporte (**Figura 4. B**).

**Figura 4. (A)** Fundos da casa nº7 atingida por material mobilizado. **(B)** Casa localizada acima dos fundos da casa nº 7, com crista do movimento na altura do patamar e, exposição da fundação.

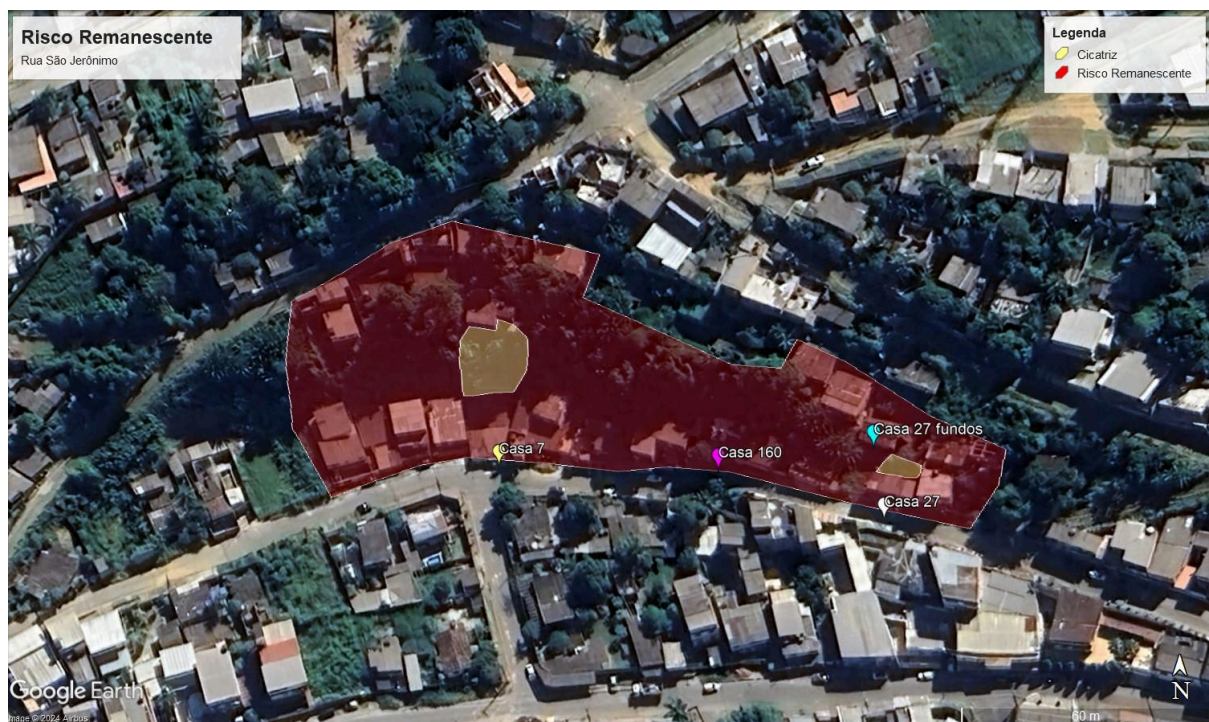
Considerando o cenário atual, foi traçado um polígono de risco remanescente (**Figura 5**) de acordo com a metodologia utilizada pelo DRM-RJ, uma vez que ocorre o período de chuvas e os processos geológico-geomorfológicos acima relatados encontram-se ativos.

**Figura 5.** Delimitação do polígono de Risco Remanescente segundo metodologia do DRM-RJ.

O DRM-RJ considera que medidas de gestão de desastre devam ser tomadas em caráter de urgência, visto que o avanço do movimento gravitacional de massa poderá acarretar em danos e prejuízos às moradias e à população. Sendo assim, recomenda-se, a fiscalização e monitoramento do local, bem como a adoção de medidas mitigadoras e a avaliação de um profissional técnico habilitado para a adoção de obras de geotecnia cabíveis, visando a redução de riscos de acidentes.
