| DOCUMENTO:<br><b>Parecer Técnico</b> | DATA.:<br><b>26/02/2024</b> | PÁG.:<br><b>1/5</b> |
| TÍTULO:<br><b>Avaliação de Risco Geológico</b> | MUNICÍPIO:<br><b>Japeri</b> | |

Conforme Ofício nº 030/2024, em atendimento à solicitação da Secretaria Municipal de Proteção e Defesa Civil de Japeri, o DRM-RJ realizou no dia 26 de fevereiro de 2024 uma vistoria técnica emergencial acompanhada dos técnicos da Defesa Civil, para a avaliação de ocorrência de deslizamento na Rua Senhor do Bonfim LT 4, QD 5, em virtude das chuvas ocorridas no dia 21 de fevereiro que acarretaram prejuízos à cidade supracitada.

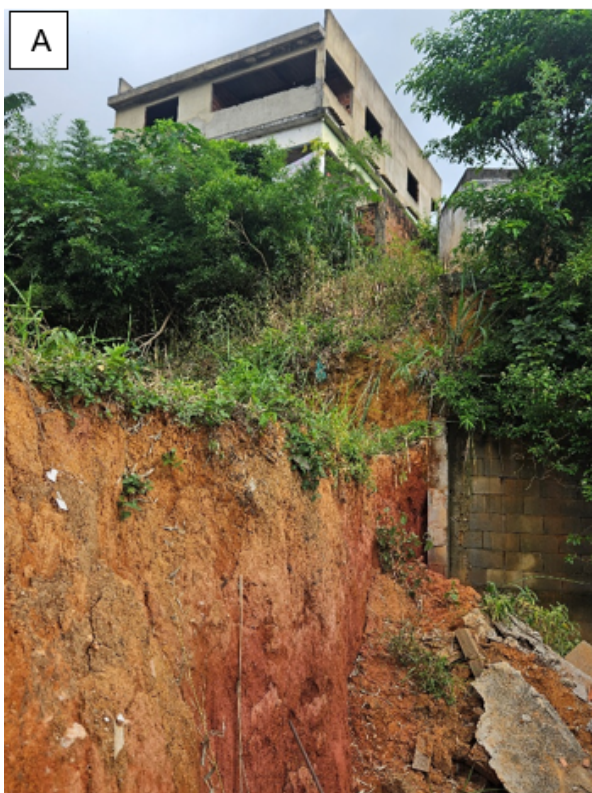
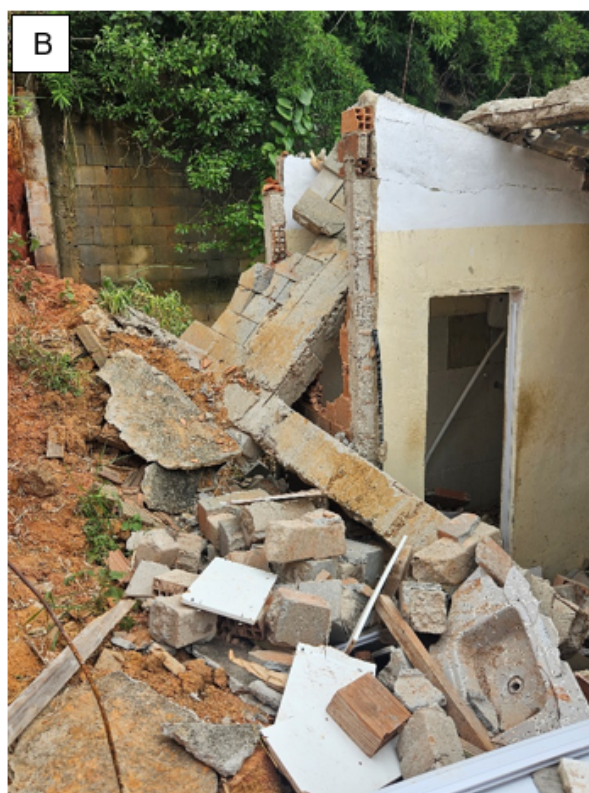
O trecho vistoriado da encosta apresenta extensão aproximada de 60 m, altura em torno de 8m e inclinação 90°, com ocorrência de deslizamento planar de contato solo sobre rocha alterada com material mobilizado composto de solo argilo-arenoso e cobertura vegetal composta por espécies gramíneas e arbustivas.

No local, foram observadas duas cicatrizes de deslizamento ainda com material de deposição no local, acumulando mais de 30 cm. Destaca-se que, o imóvel vistoriado possui uma de suas laterais contornadas por talude verticalizado e a edificação do mesmo, fica a uma distância de aproximadamente 1,5 m deste.

Durante a deflagração do movimento, o material mobilizado no talude lateral verticalizado atingiu a edificação do nº LT 4, QD 5, posicionado no sopé da encosta, que sucedeu em significativo desabamento parcial do muro limítrofe e da edificação, com posterior soterramento de vítima não fatal (Figura 01 A e B).

**Figura 01:** **A)** Cicatriz do deslizamento ocorrido no talude verticalizado localizado na lateral do terreno, demonstrando área de alcance do material mobilizado sob ruínas de muro limítrofe colapsado; **B)** Área de atingimento do imóvel pelo deslizamento do talude verticalizado, que sucedeu em desabamento de toda a parte posterior da edificação.

O DRM-RJ considera que medidas de gestão de desastre devam ser tomadas em caráter de urgência, visto que o avanço do movimento gravitacional de massa poderá acarretar danos e prejuízos às moradias e à população. Sendo assim, recomenda-se, a fiscalização e monitoramento do local, bem como a adoção de medidas mitigadoras e a avaliação de um profissional técnico habilitado para a adoção de obras de geotecnia cabíveis, visando a redução de riscos de acidentes.

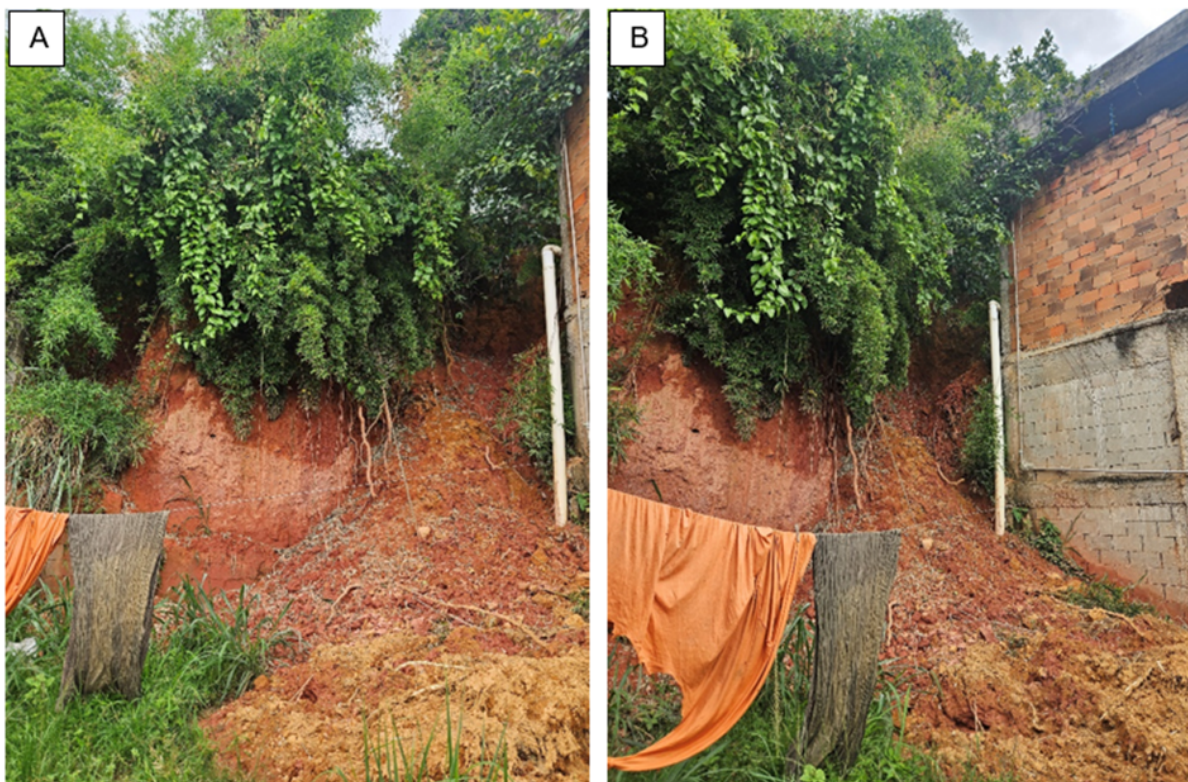
Entretanto, o outro pulso de deslizamento, apenas se depositou nos fundos do terreno analisado e do imóvel vizinho, sem, aparentemente, comprometer as estruturas (Figura 02 A e B).

**Figura 02:** A) Cicatriz ocorrida na encosta localizada nos fundos do terreno, demonstrando área de alcance do material mobilizado e, camada de acumulação maior de 1 m; B) Visada lateral da cicatriz de deslizamento demonstrando deposição de material aos fundos da edificação.

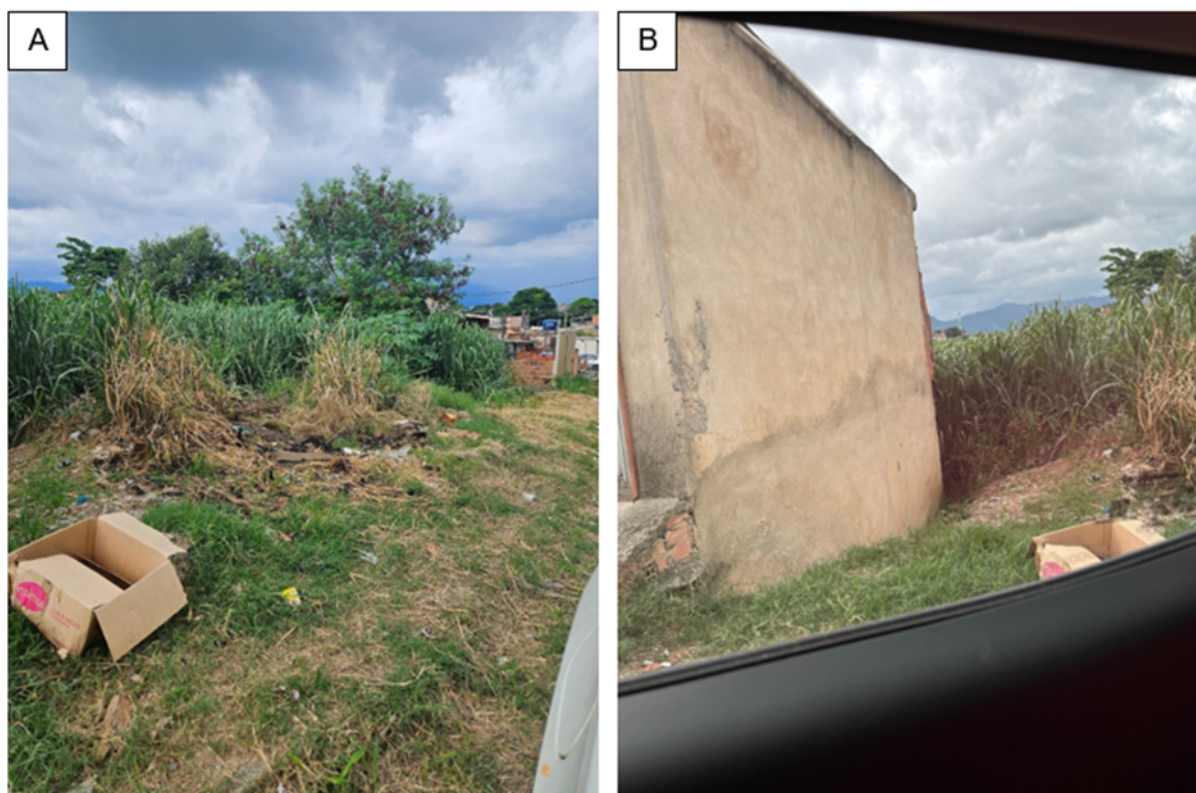
Cabe destacar que, apesar de não terem sido diretamente atingidas pelos processos geológicos-geomorfológicos deflagrados, as edificações posicionadas na crista da encosta, logo acima da área do deslizamento estão sujeitas ao atingimento em caso de evolução destes processos. Isto pode ser evidenciado pelas **Figuras 03 A e B**, que mostram a crista do talude com vegetação mais fechada, deposição de resíduos sólidos urbanos (RSU) e indícios de queima no local, além de processos erosivos em talude verticalizado ao lado de imóvel assentado no corpo da vertente.

**Figura 03:** **A)** Crista do talude sob o qual houve deslizamento na base, com deposição de RSU e indícios de queima de material; **B)** Imóvel assente no corpo da vertente, próximo à crista do talude, com perda de material e processos erosivos observados no talude verticalizado na lateral da edificação.

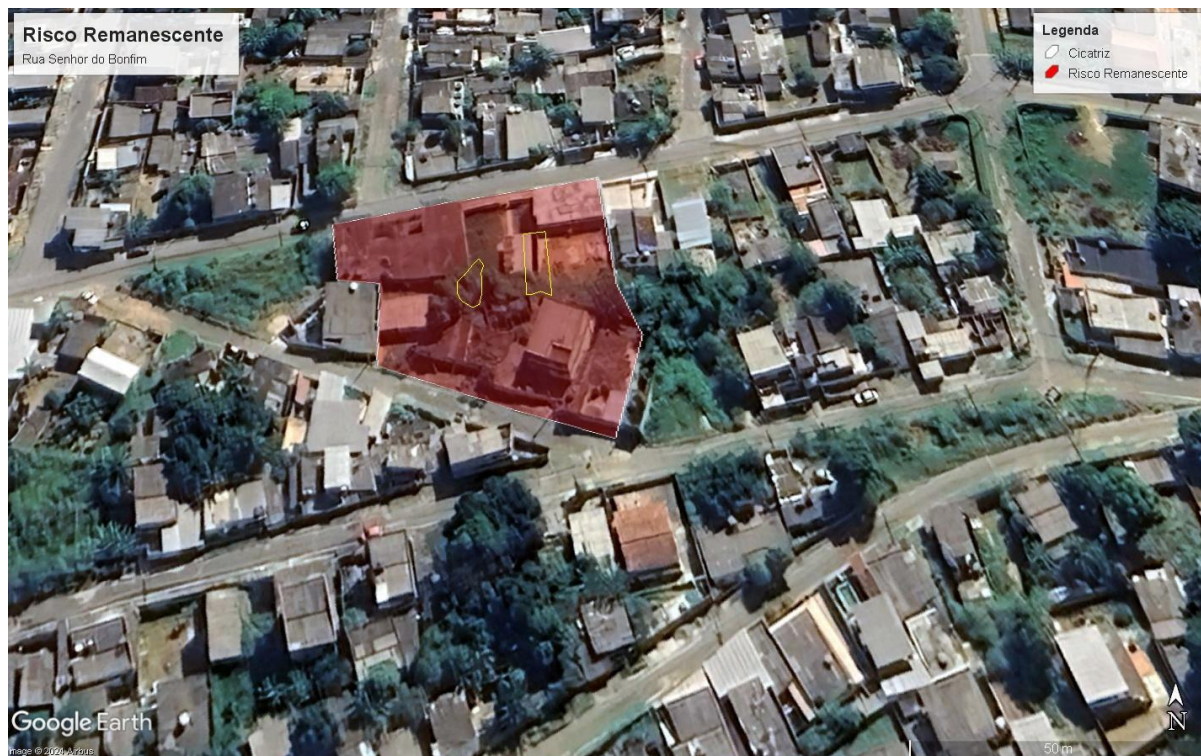
Dito isto e, considerando o cenário atual, foi traçado um polígono de risco remanescente (**Figura 04**) de acordo com a metodologia utilizada pelo DRM-RJ, uma vez que ocorre o período de chuvas e os processos geológico-geomorfológicos acima relatados encontram-se ativos.

**Figura 04:** Delimitação do polígono de Risco Remanescente segundo metodologia do DRM-RJ.
