**ATENDIMENTOS EMERGENCIAIS EM PETRÓPOLIS**

**MARÇO DE 2022**

**Deslizamento nas Ruas Alagoas e Pernambuco**

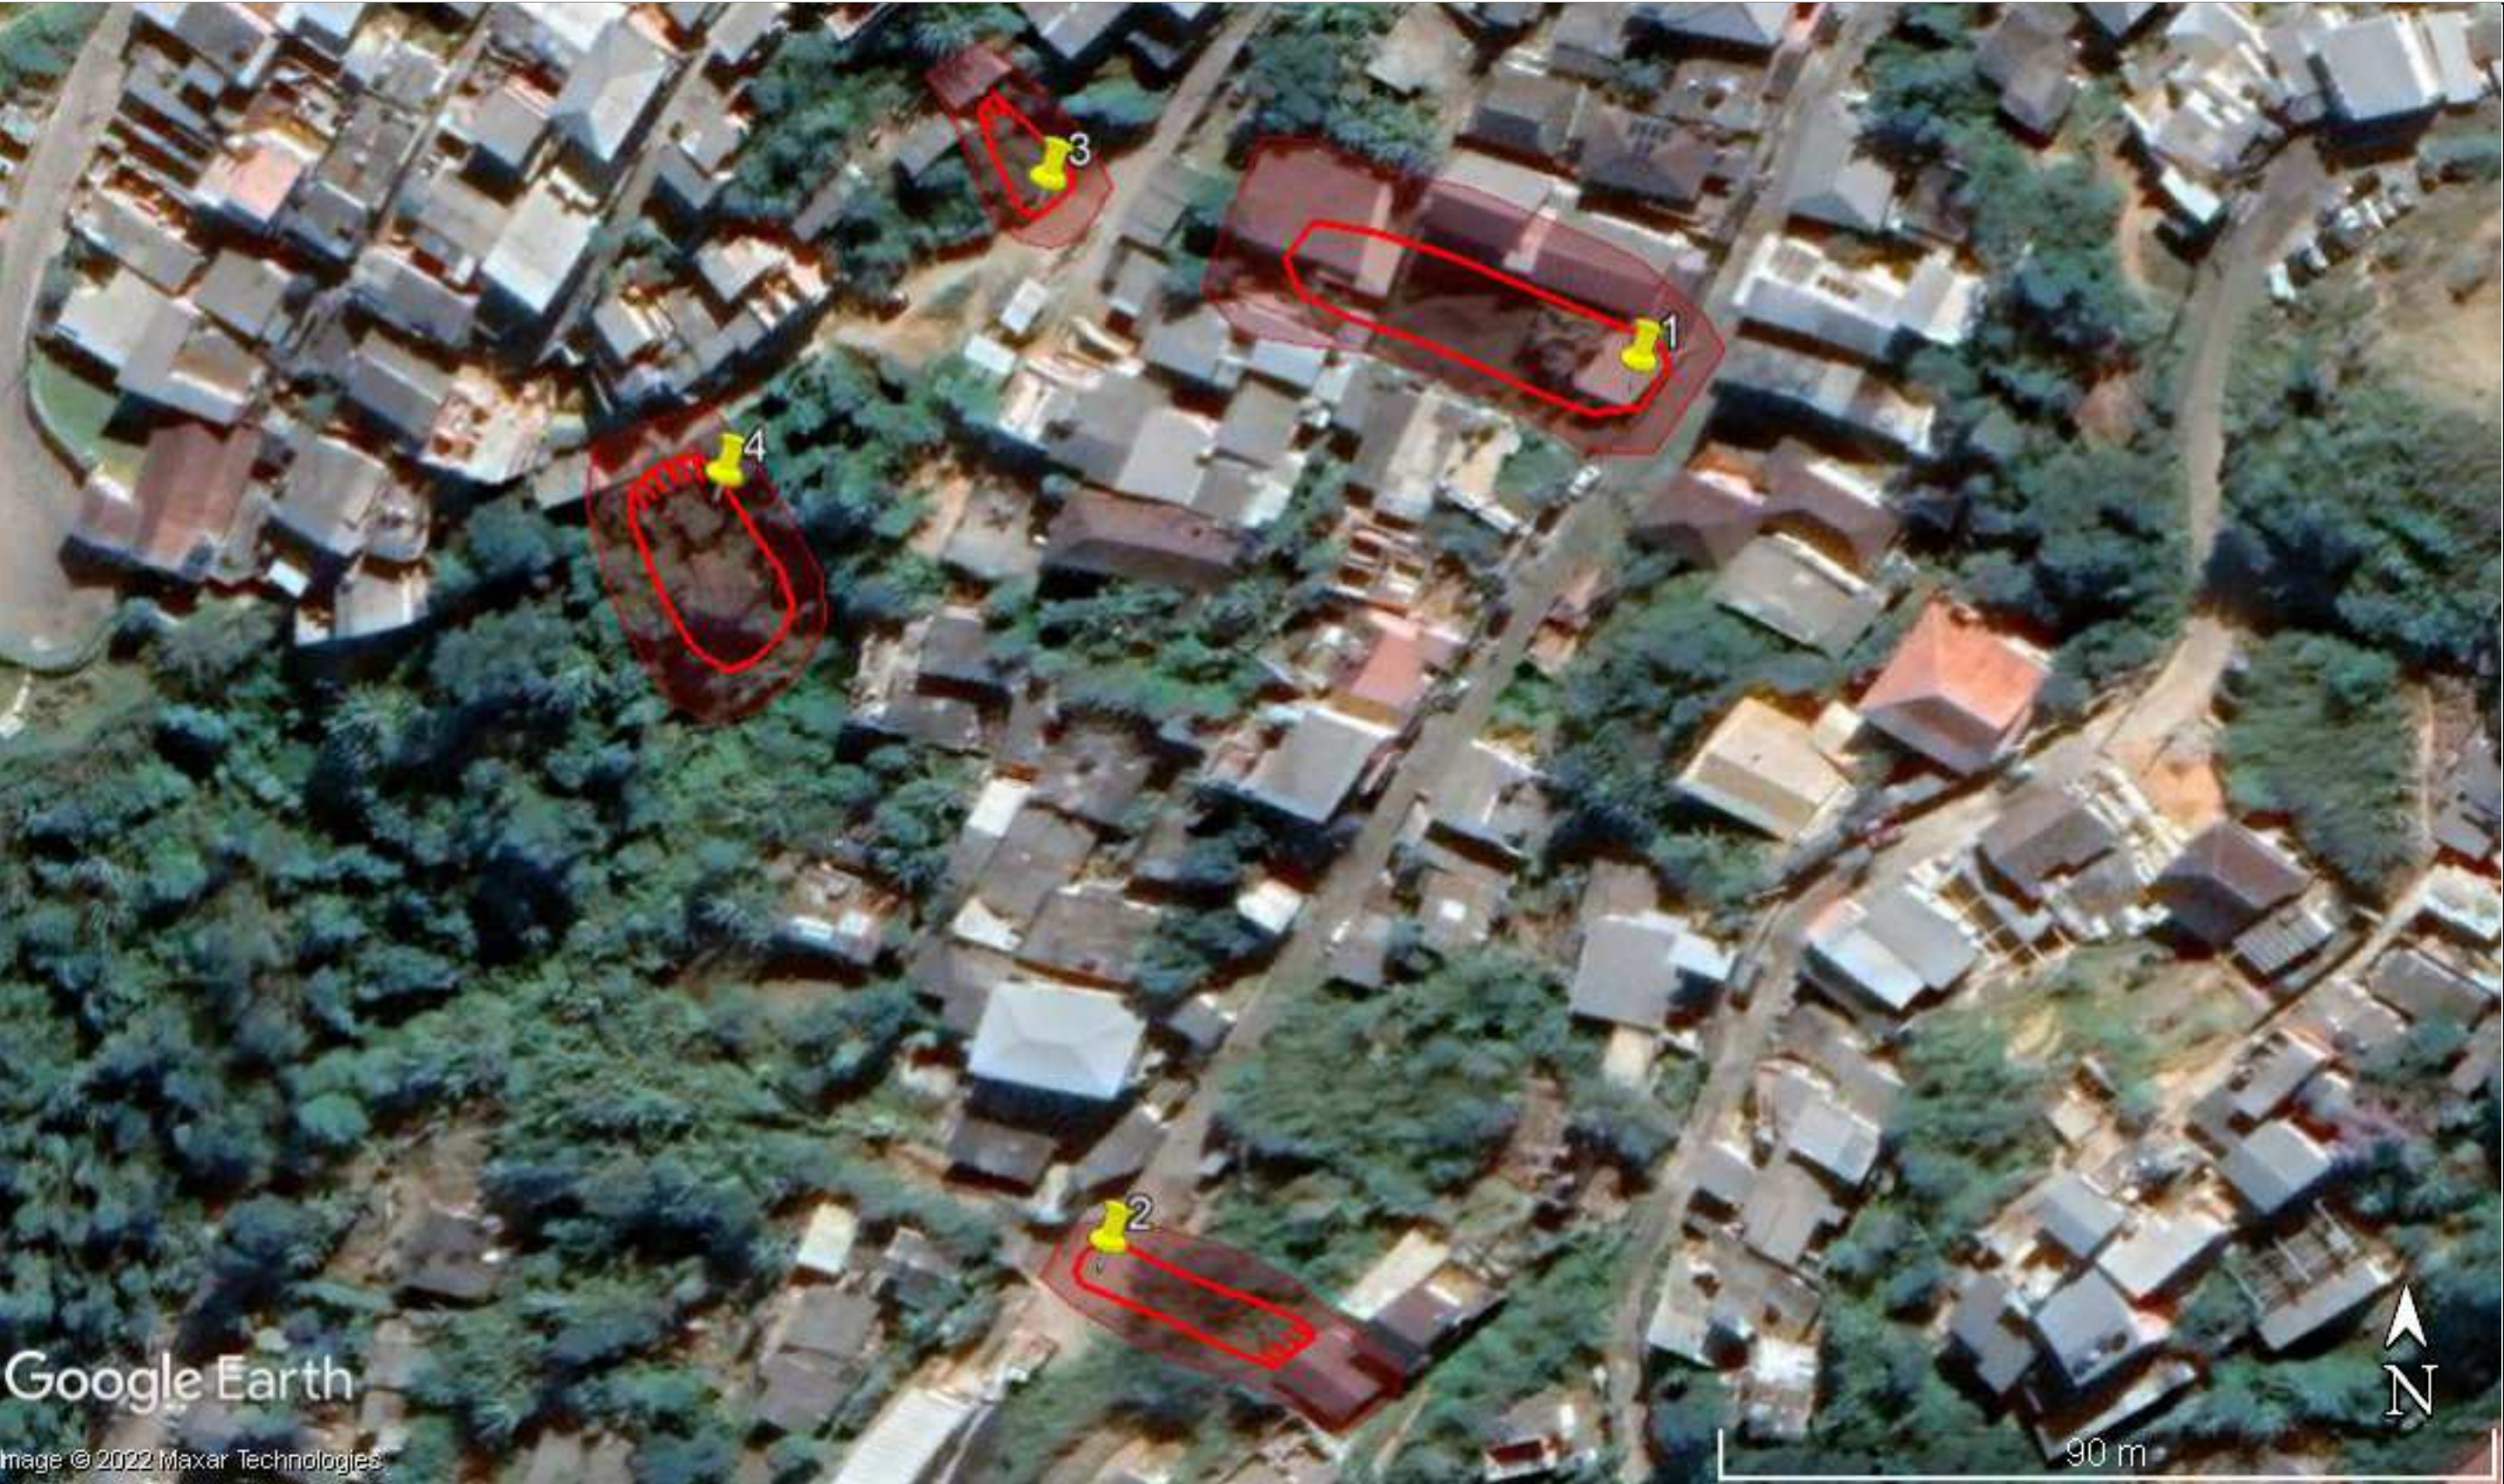
Ocorrência de um processo erosivo e três deslizamentos nas ruas Alagoas e Pernambuco, sem registro de vítimas decorrentes desses eventos.

1) Na rua Alagoas há um processo erosivo na base de uma drenagem canalizada com fluxo de esgoto. O talude localizado no lote 17, apresenta cinco metros de altura, alcance de 50 metros e inclinação de 70°, afetando uma casa e a via de acesso. (2) Mais a frente na rua Alagoas, em frente ao nº 53, houve um deslizamento iniciado na base de uma casa localizada na rua Paraíba que se estendeu ao longo da encosta e atingiu a rua Alagoas. Ao longo da Rua Pernambuco, há outros dois pontos. (3) Deslizamentos de solo que se iniciaram na base de uma casa, com largura de dois metros e inclinação de 60°. Paralelo à rua Pernambuco (4) passa um córrego onde foi observado cicatrizes antigas e de acordo com os moradores, os deslizamentos ocorrem desde janeiro, já tendo sido interditada uma residência em risco. Há predominância de vegetação de médio porte e bananeiras.
