| DOCUMENTO:<br><b>Parecer Técnico</b> | DATA:<br><b>23/02/2024</b> | PÁG.:<br><b>1/7</b> |
| TÍTULO:<br><b>Avaliação de Risco Geológico</b> | MUNICÍPIO: Paracambi | |

A visita aconteceu na localidade do Jardim Nova Era, na rua das Acácias, para avaliação de Risco Geológico em duas residências.

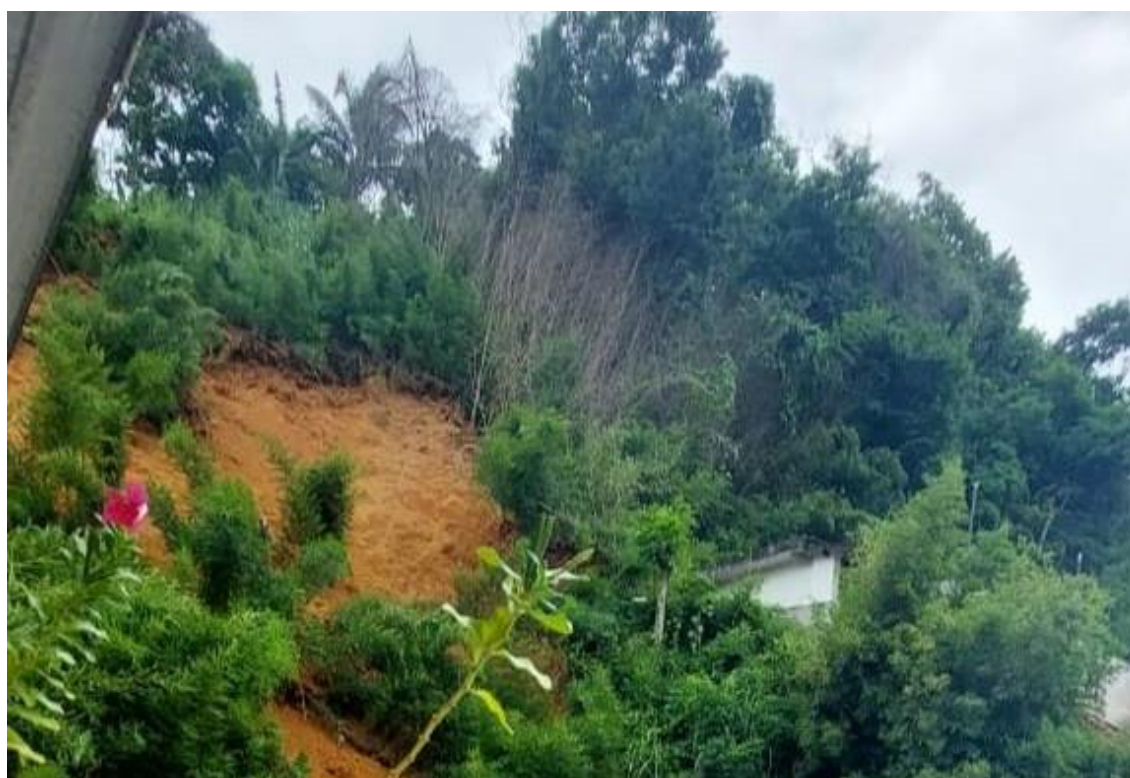
No local, foi observado um deslizamento do tipo planar no terço inferior da encosta (Figura 1), resultando na mobilização de um grande volume de solo com horizonte bem desenvolvido. A residência localizada no número 101 foi atingida, levando ao desabamento parcial de cômodos no segundo pavimento (Figura 2). No primeiro pavimento da residência, há um talude de formato natural, impermeabilizado pelo próprio morador, que funciona como parede da casa (Figura 3). Foram identificados dois pontos de abaulamento acentuado na parede lateral e uma rachadura na direção de um dos pilares da casa, de onde emergia muita água durante o evento de chuva, segundo relato da moradora (Figura 4 e 5). A encosta em foco apresenta cobertura vegetal composta por espécies gramíneas e árvores

de porte médio, possui cerca de 40 metros de altura e inclinação média de 21 graus, contudo, no trecho onde ocorreu o deslizamento, a inclinação atinge entre 70° e 80°. A ruptura do processo apresenta uma altura aproximada de 14 metros em relação à entrada da residência e uma extensão lateral de 23 metros. A moradora relatou que esse episódio não foi um caso isolado e que, entre os anos de 1980 e 1982, a casa foi completamente destruída por um deslizamento de terra.

**Figura 1: Deslizamento do Tipo Planar**

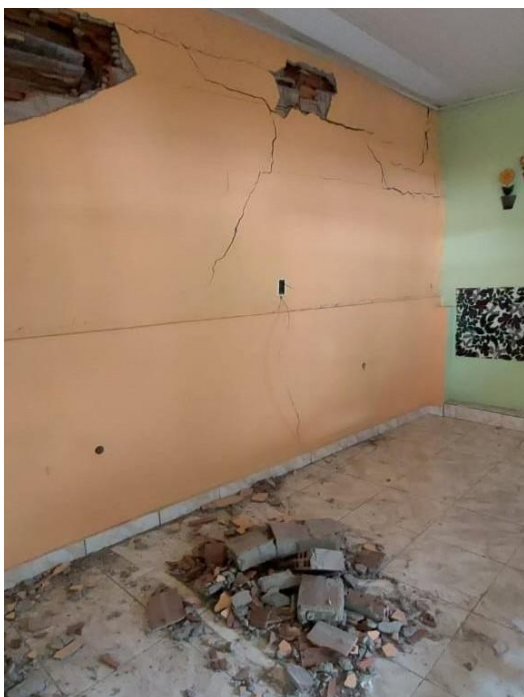
**Figuras 2: Quarto parcialmente destruído**

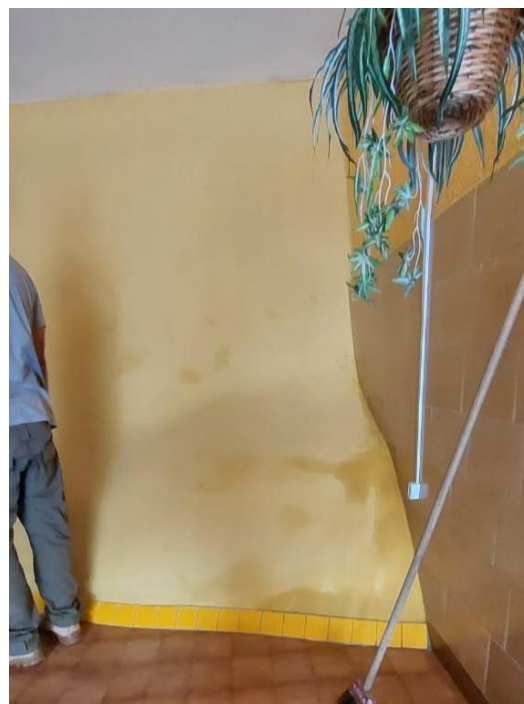
**Figura 3: Talude impermeabilizado.**

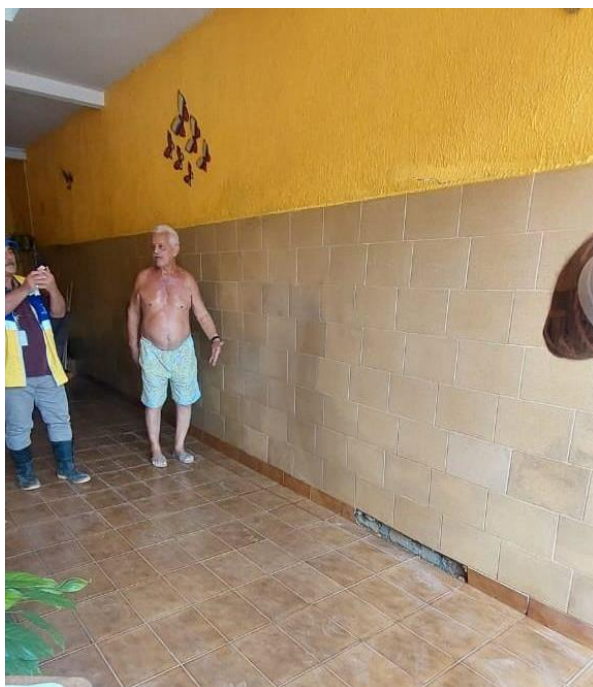
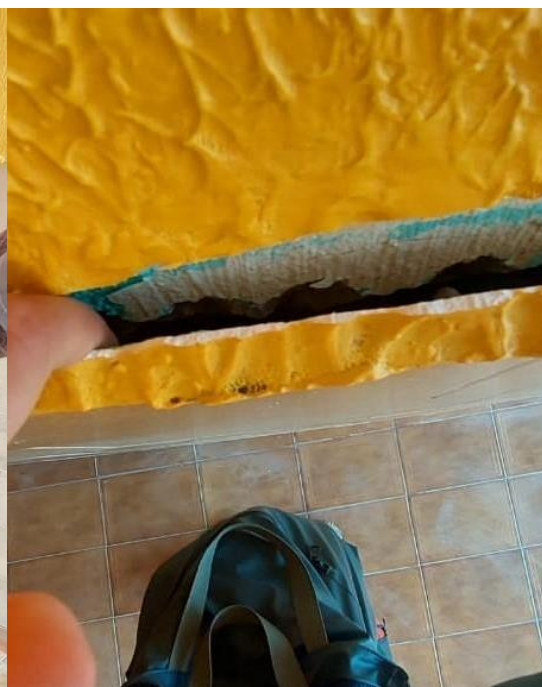
**Figuras 4 e 5: Parede abaulada e deslocamento de pilar da casa.**

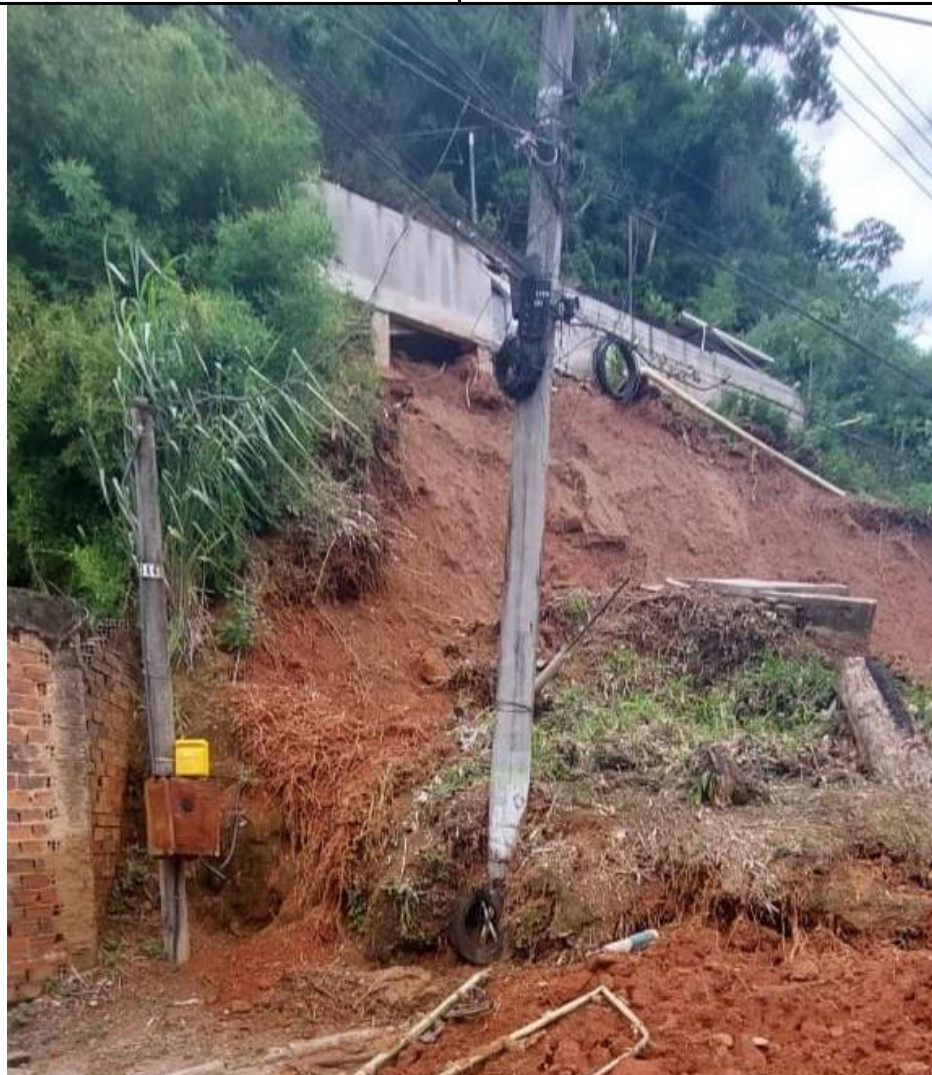
Na base da encosta com inclinação superior a 85° e ao lado da ocorrência de deslizamento indicada no subitem 2.1, foi possível observar um deslizamento do tipo planar mobilizando um grande volume de material (Figura 6) e atingindo um poste de energia. Além disso, a ruptura desencadeou na perda de parte da escada de alvenaria que permitia o acesso à residência, levando os moradores ao isolamento e sem qualquer rota de fuga, se necessário. Dito isso, não foi possível a entrada da equipe técnica no local (Figura 7). Até o momento da vistoria, três pessoas continuavam habitando a casa.

**Figuras 6: Residência afetada pelo deslizamento**

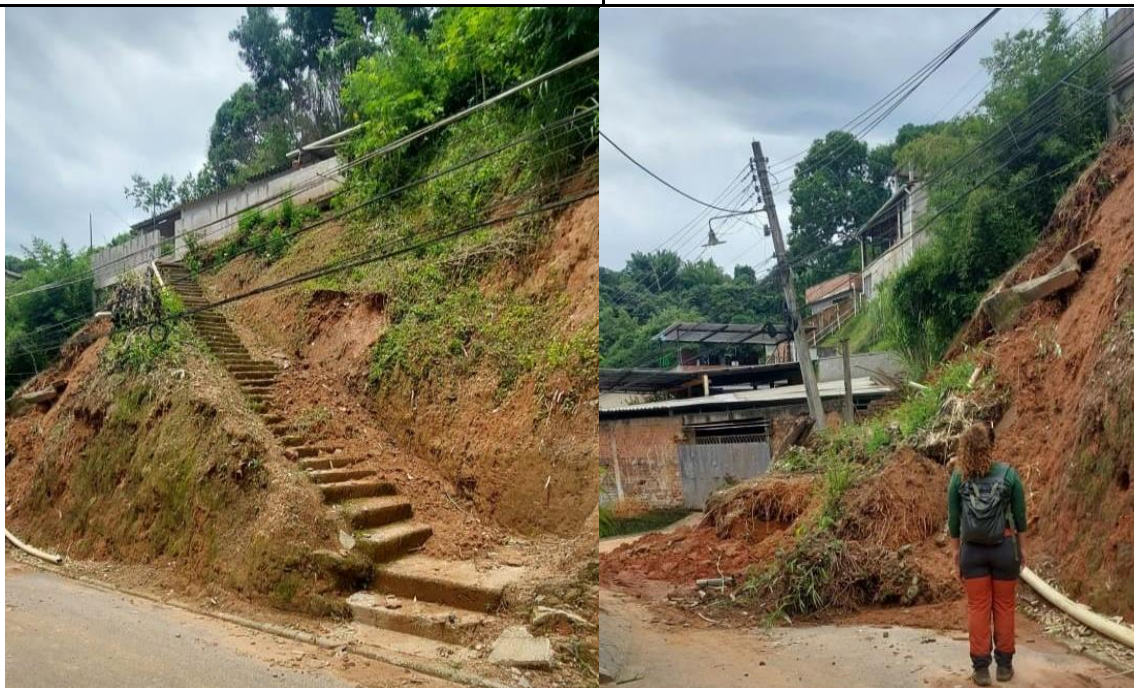
A cicatriz de deslizamento apresenta uma altura aproximada de 5 metros em relação à rua e uma extensão lateral de 8 metros, composta de solo residual maduro e com setores de saprolitos (Figura 8). A vizinha de frente informou que ocorreram deslizamentos pretéritos que causaram danos a sua residência, como a perda de parte do telhado de cerâmica e alvenaria. Verificando o acervo de imagens do google foi possível comprovar a existência de processos passados.

**Figuras 7 e 8: Destroços do acesso e material mobilizado.**

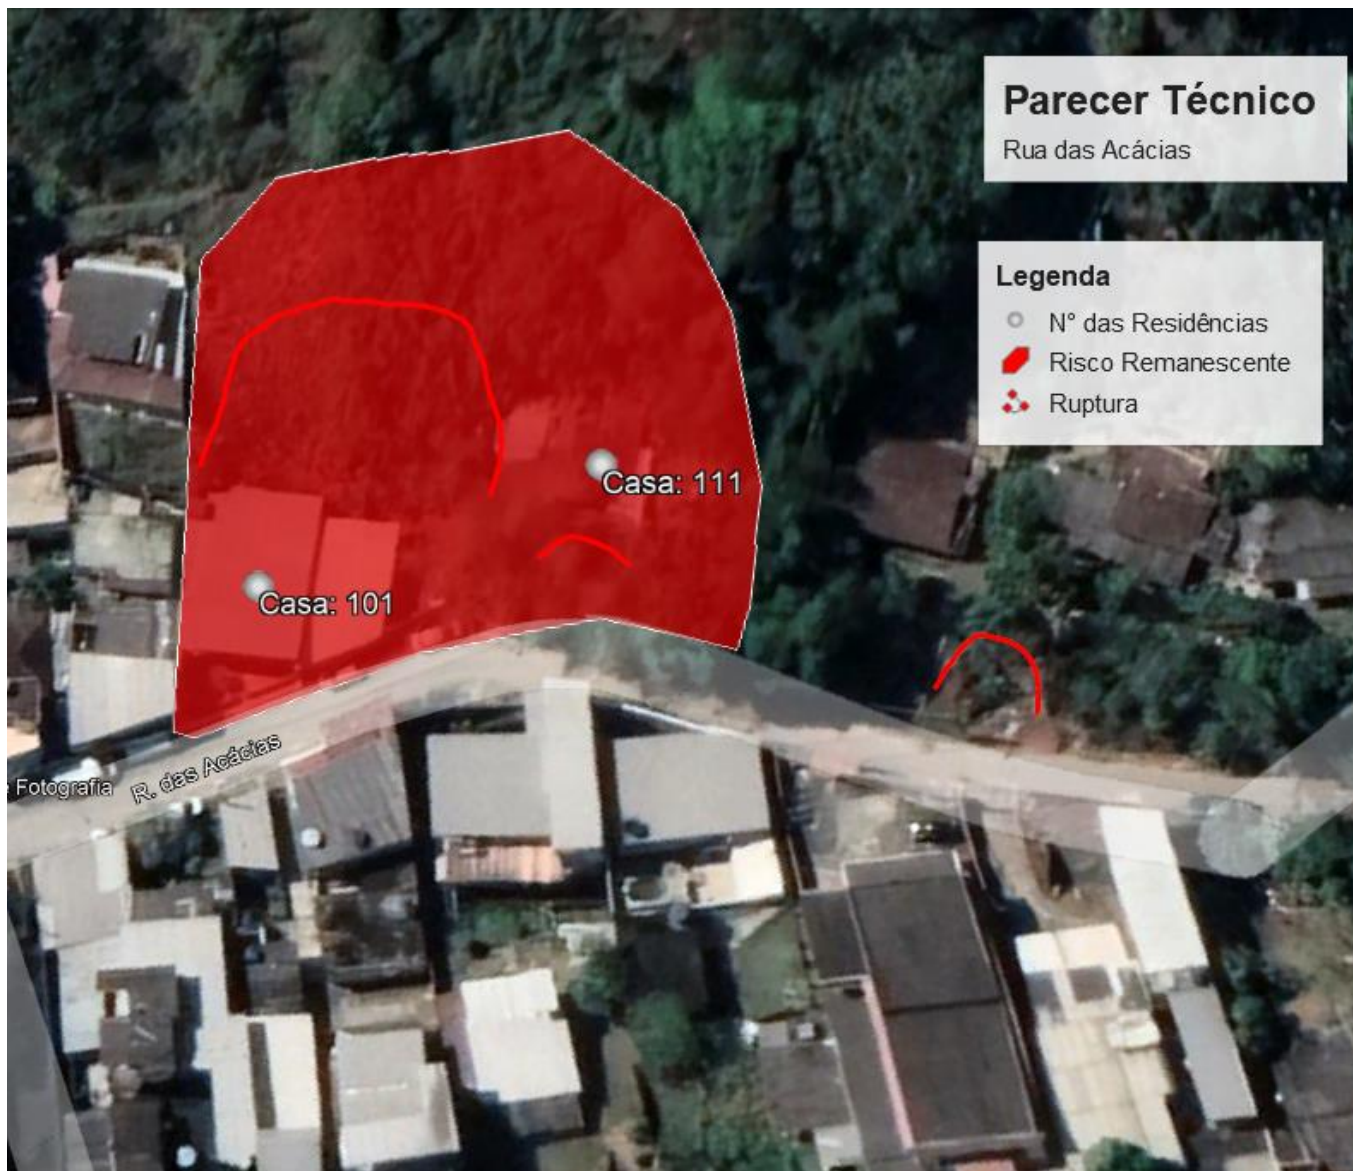
O Risco Remanescente, aqui delimitado (Figura 9), por definição se relaciona ao possível avanço do processo de instabilidade já deflagrado na encosta, considerando que este avanço pode se dar verticalmente e lateralmente, podendo alcançar não só as edificações diretamente já atingidas como também outras residências em razão da possibilidade de evolução do processo nos próximos episódios pluviais.

**Figura 9: Delimitação do Risco Remanescente em razão do possível avanço do processo casa n. 98.**

O DRM-RJ entende que diante das evidências de risco pontuados neste documento se faz necessária a fiscalização e monitoramento dos locais supracitados, bem como a adoção de medidas mitigadoras para risco de novos deslizamentos, além da avaliação de um profissional técnico habilitado para a adoção de obras de geotecnia cabíveis, visando a redução de riscos de acidentes.
