#### ATENDIMENTOS EMERGENCIAIS EM PETRÓPOLIS

MARÇO DE 2022

#### Deslizamento na Rua Coronel Veiga

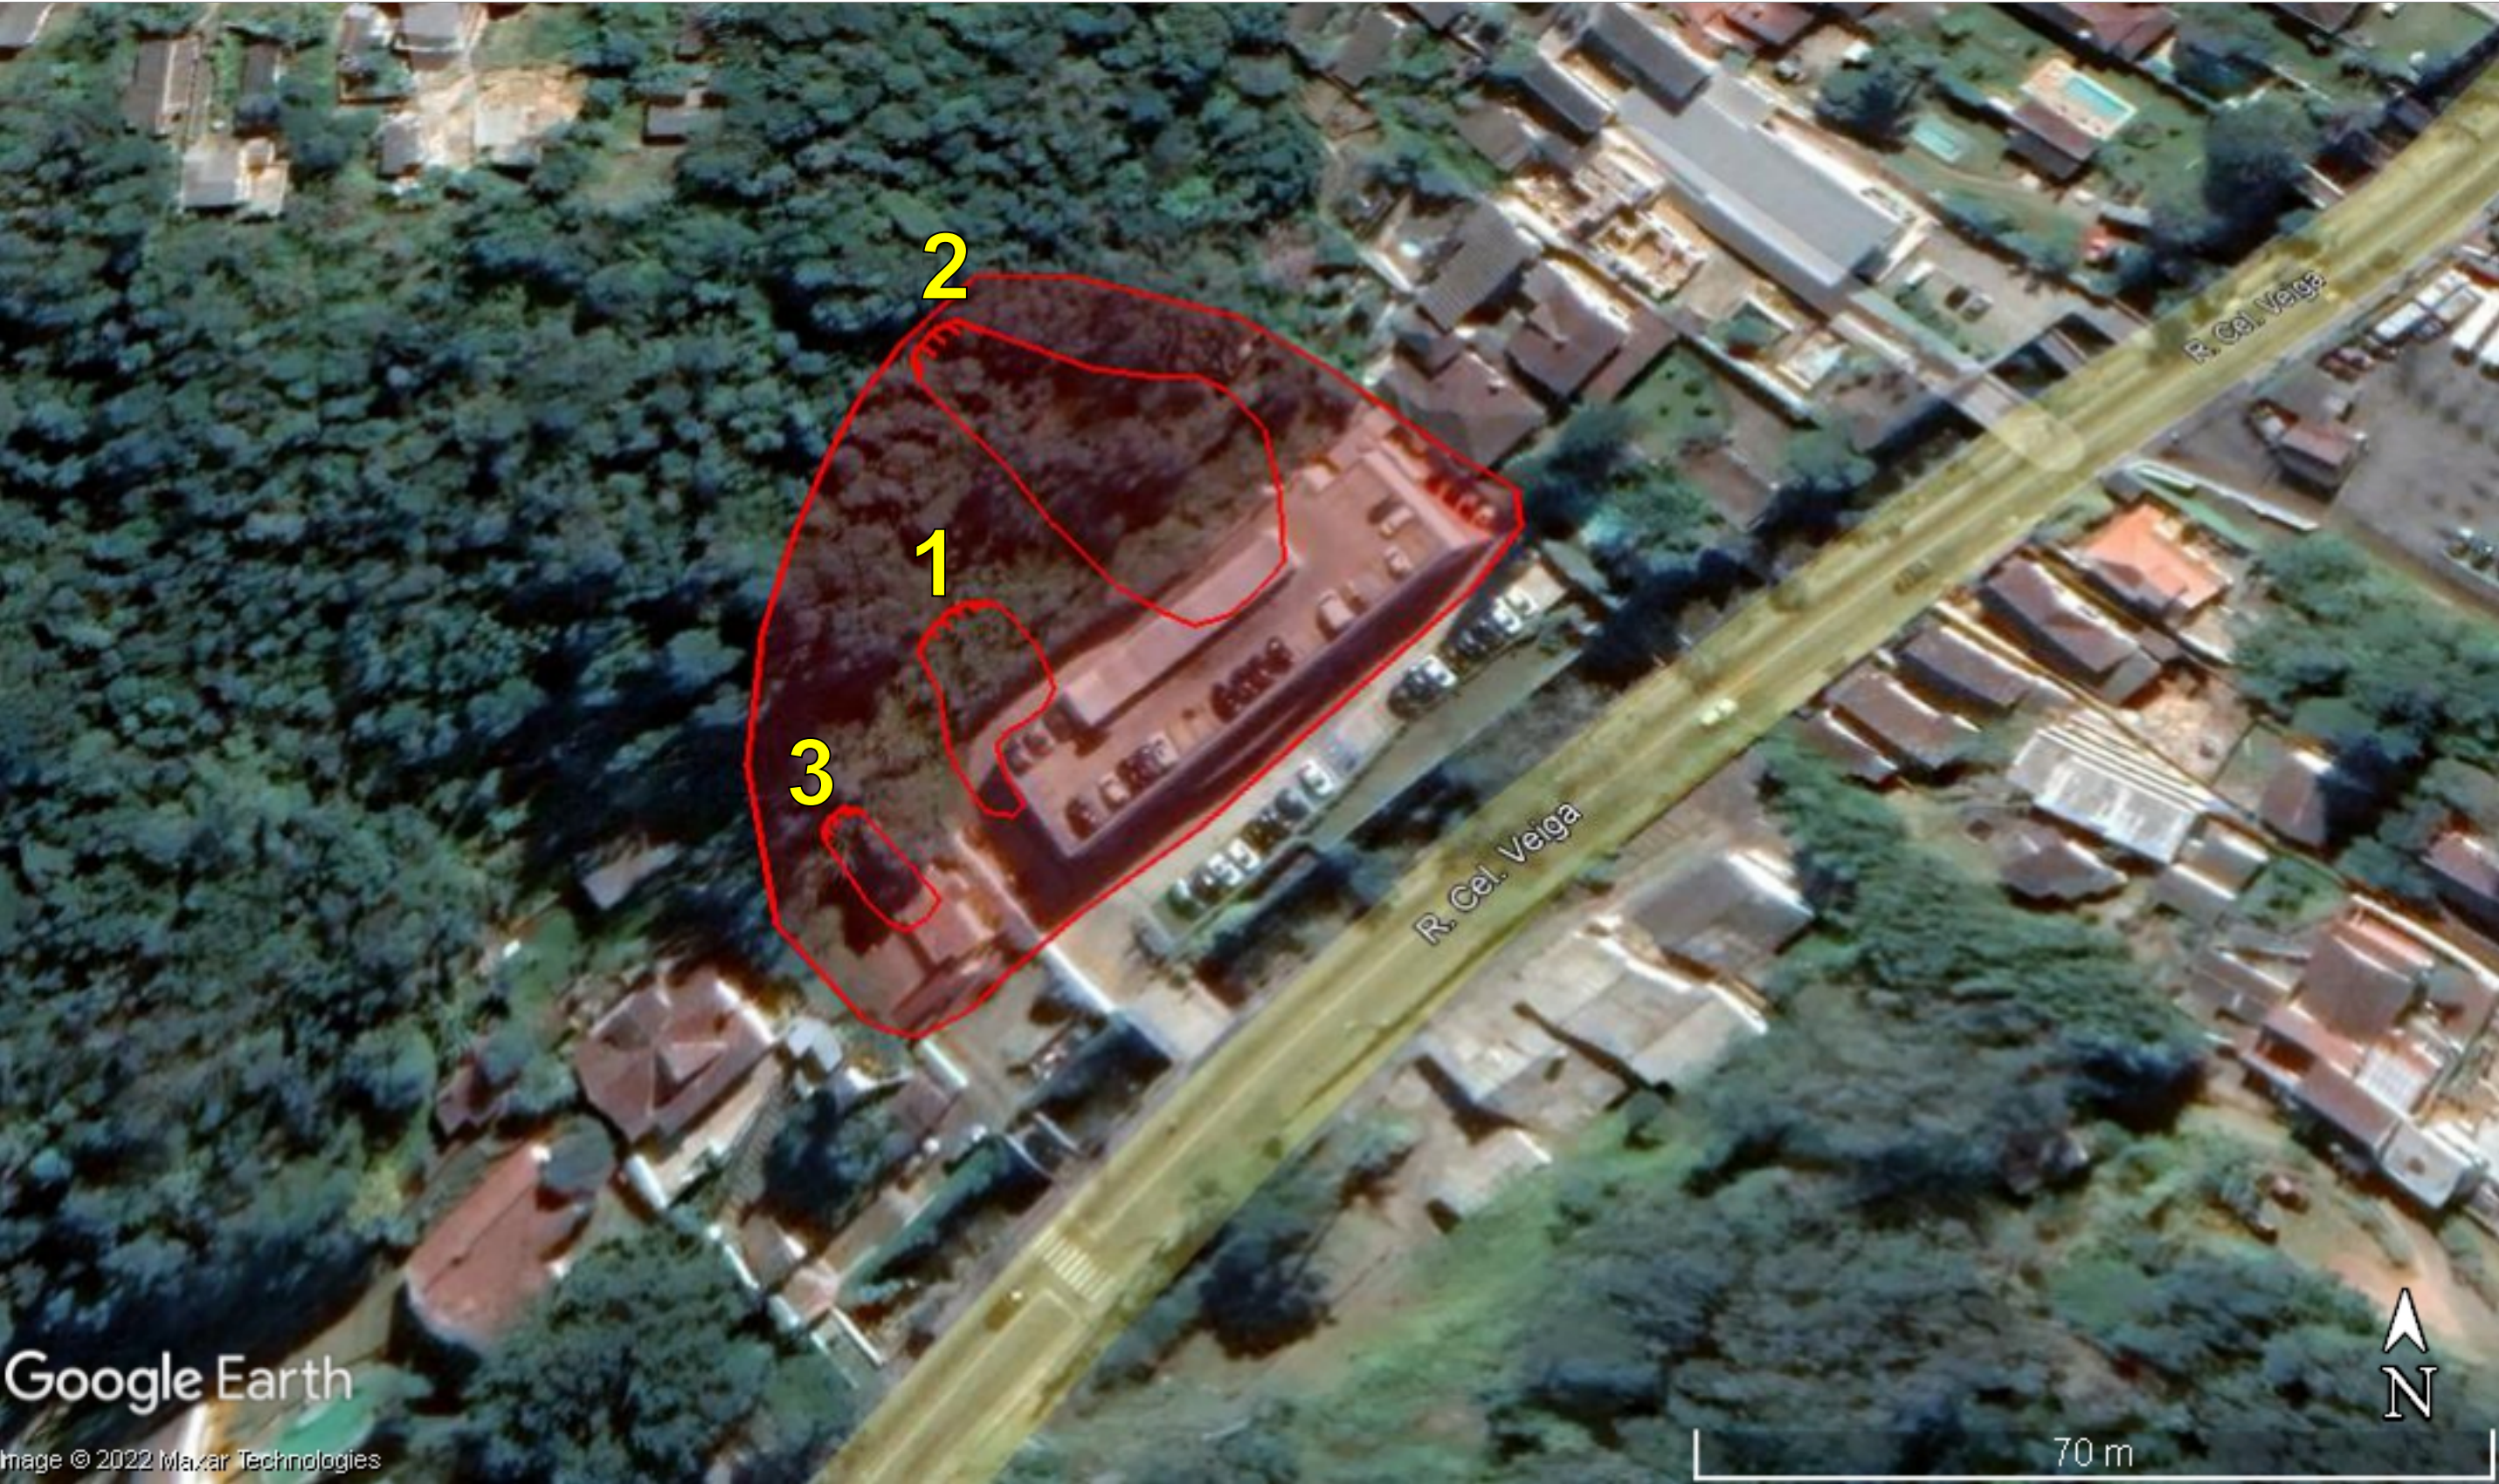
Ocorrência de três deslizamentos a montante da concessionária da Honda e de uma moradia adjacente, mobilizando solo, vegetação e blocos de rocha. Não foram registradas vítimas decorrentes desse evento. (1) Deslizamento planar raso ao longo de talude de 4 metros de altura e 60-70° de inclinação. A cicatriz apresenta 6 metros de extensão lateral. Uma lona plástica foi posicionada na face do talude com o intuito de retardar a erosão. O muro de contenção de seis metros de altura construído na base do talude apresenta evidências de infiltração, apesar de possuir drenos. Uma tubulação de esgoto atravessa a cicatriz. A vegetação a montante é de pequeno a médio porte, com presença significativa de bananeiras. (2) Deslizamento planar raso ao longo de encosta de aproximadamente 30 metros de altura, 50-60° de inclinação na parte mais a montante e 75-80° de inclinação na parte mais a jusante. A cicatriz apresenta dez metros de extensão lateral. Três muros de pedra com drenos e cerca de dois metros de altura foram construídos de forma escalonada ao longo da encosta. Ainda, a jusante, uma canaleta de drenagem foi construída para direcionar as águas pluviais. O rompimento de uma tubulação de esgoto a montante pode ter contribuído para deflagrar o processo. O muro de conteção na base da encosta e a parede de fundos da área de peças foram parcialmente destruídos, resultando na mobilização de material para dentro do 3º piso da concessionária. A vegetação na encosta é de médio a grande porte, com presença de bananeiras. (3) Deslizamento planar raso nos fundos de moradia adjacente à concessionária.
