**ATENDIMENTOS EMERGENCIAIS EM PETRÓPOLIS**

**MARÇO DE 2022**

**Deslizamento nas Rua Lopes de Castro**

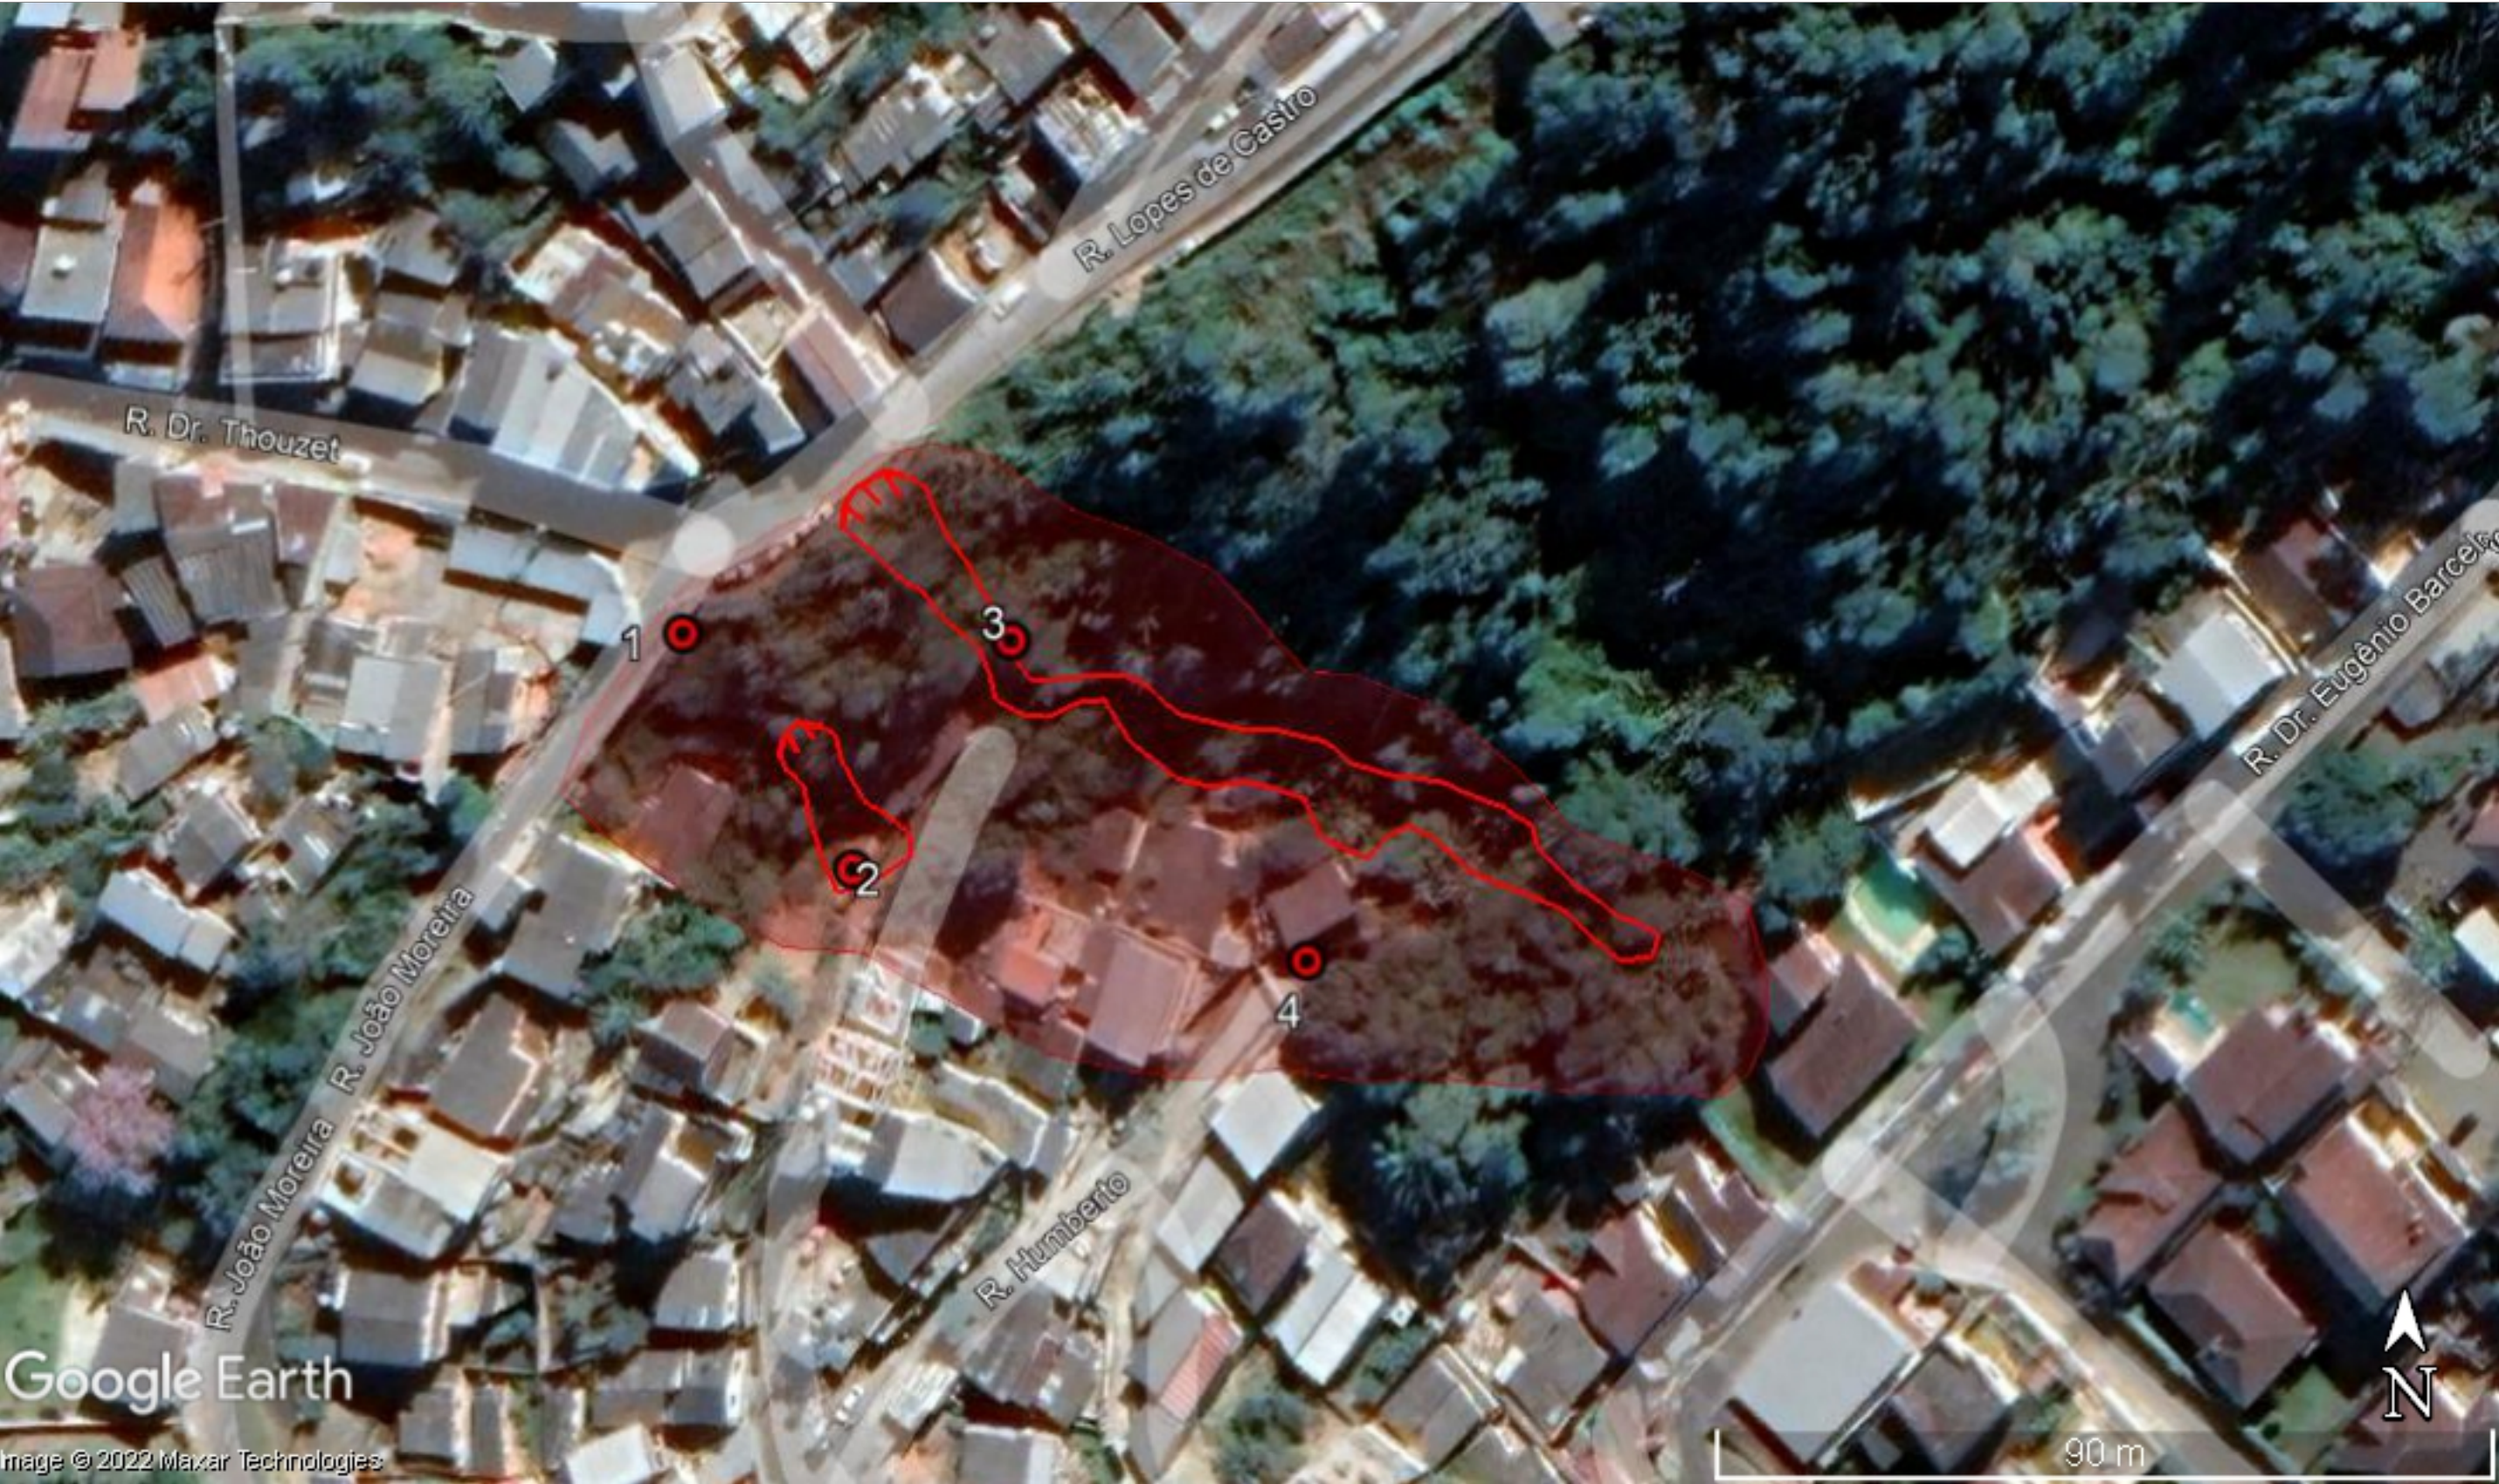
Ocorrência de um deslizamento planar e um processo erosivo a jusante da Rua Lopes de Castro. Não foram registradas vítimas decorrentes destes eventos. (1) Trincas de tração no asfalto da Servidão João Moreira, próximo ao cruzamento com a Rua Lopes de Castro, paralelas à face do talude a jusante. (2) Deslizamento planar de solo residual e blocos no contato com a rocha alterada em talude na primeira servidão a jusante da rua Lopes de Castro. O talude apresenta quatro metros e meio de altura, cinco metros de extensão lateral e inclinação de 65°. Há uma residência entre os dois processos geológicos ocorridos, cujos fundos estão a menos de meio metro do talude e cuja passagem, localizada na crista de um talude a jusante, já apresenta trincas. (3) Processo erosivo com início na Rua Lopes de Castro, em frente ao nº 1657, junto à via pública e extensão a jusante em direção à Rua Dr. Eugênio Barcelos, ultrapassando duas servidões. A cicatriz apresenta cerca de 80 metros de altura, três metros de extensão lateral e 60-70° de inclinação. O material mobilizado constitui-se de solo, blocos de rocha, vegetação e lixo.(4) Na segunda servidão a jusante, o material mobilizado pelo processo erosivo avançou sobre muro de pedra, de cerca de dois metros de altura, construído pelos moradores. O muro apresenta drenos e se estende até os fundos da moradia, apesar desta estar a menos de um metro de distância do mesmo. De acordo com relato dos moradores, formou-se uma linha de drenagem no talude após a construção de um bueiro na rua Lopes de Castro, próximo ao início do processo. A vegetação da encosta é de médio a grande porte, com presença significativa de bananeiras, principalmente na crista.
