| DOCUMENTO:<br><b>Nota Técnico</b> | DATA.:<br><b>04/03/2024</b> | PÁG.:<br><b>1/2</b> |
| TÍTULO:<br><b>Avaliação de Risco Geológico</b> | MUNICÍPIO:<br><b>Paracambi</b> | |

Em atendimento à solicitação da Prefeitura Municipal de Paracambi para apoio técnico à análise de Risco Geológico, foi realizada no dia 26 de fevereiro de 2024 uma vistoria técnica, acompanhada dos técnicos da Defesa Civil, em duas residências localizadas na Rua das Margaridas, Bairro Jardim Nova Era, em subsídio a Subsecretaria Municipal de Defesa Civil, em virtude dos danos causados pelas chuvas do dia 21 de fevereiro que acarretaram prejuízos à cidade supracitada.

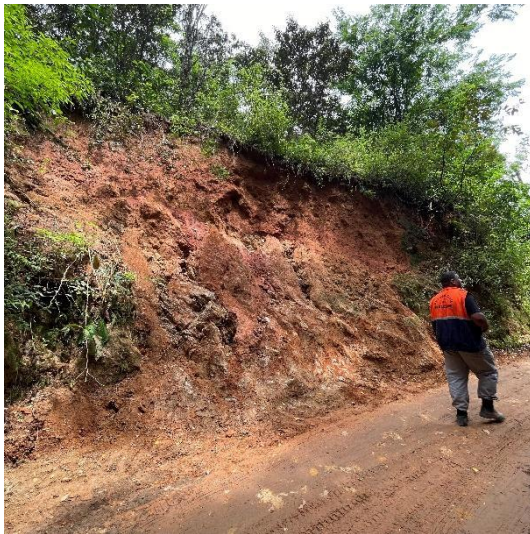
- A- Deslizamento planar de solo e rocha alterada ocorreu a montante da Rua das Margaridas (Figura 1), o material mobilizado interditou a via e atingiu a lateral da residência de nº 297, mas sem causar danos ao imóvel (Figura 2). A cicatriz do movimento apresenta uma extensão lateral de aproximadamente 10 metros e 5 metros de altura, com vegetação de alto a médio porte ao redor. A casa está localizada a uma cota mais baixa que a da rua, próximo às margens de um rio e foi possível observar um processo erosivo ativo no talude onde a casa está encaixada, com perda de material devido a erosão pluvial (Figura 2).

Figura 1: Ocorrência A, deslizamento planar a montante da Rua das Margaridas em frente ao no 297

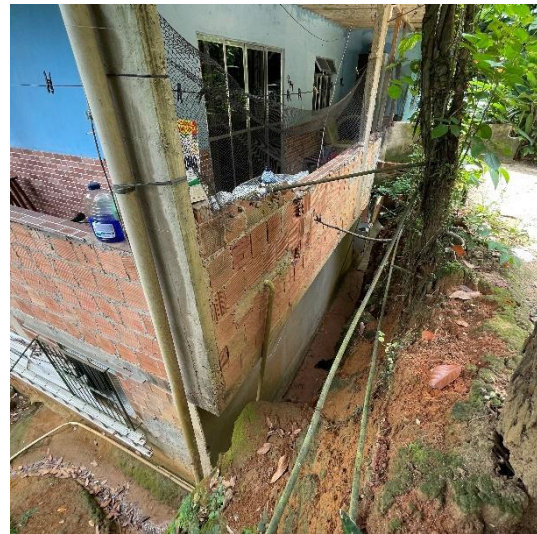
Figura 2: Casa de nº 297 encaixada em talude de corte com feições de processo erosivo ativo

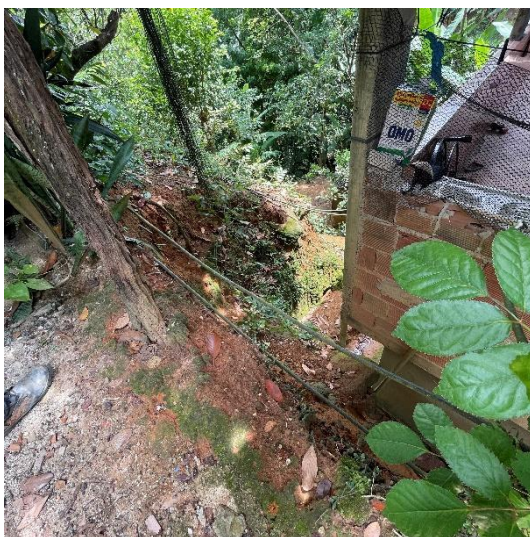
- A- No deslizamento a montante da via há árvores de grande porte que podem contribuir para o avanço lateral do processo, já ao redor da residência de nº 297 foram observadas pequenas rupturas de solo no talude de corte a montante da casa (Figura 3), e feições erosivas na base da casa deixando suas colunas de fundação a mostra.
- B- A casa está a uma distância nula do deslizamento a jusante (Figura 5), apresenta grandes rachaduras no cômodo da frente (cozinha)(Figuras 5 e 7), foram observadas trincas no terreno próximo a crista do movimento. As 3 edificações locadas no nº 526 encontram-se a menos de 1 metro de distância do talude de corte a montante, onde foi observado o processo de erosão pluvial ativo (Figura8).

Figura 3: Ruptura ao lado da casa de no 297

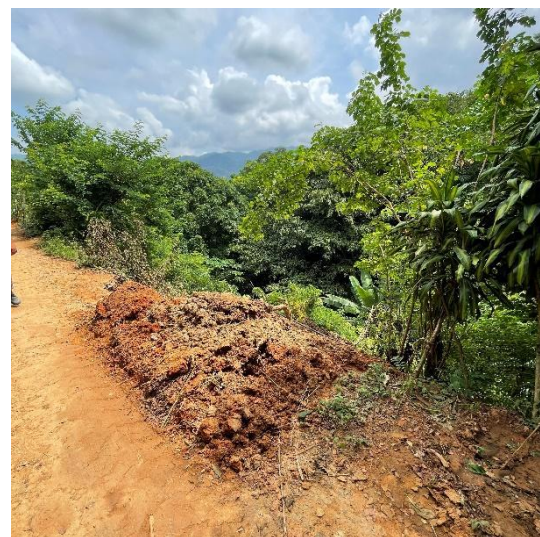
Foram observados pequenos deslizamentos a montante e a jusante da Rua das Margaridas (Figura 4), entre os endereços citados, no entanto não há moradias envolvidas nesses eventos.

Figura 4: Deslizamento a jusante da Rua das Margaridas, entre as casas no 297 e no 526

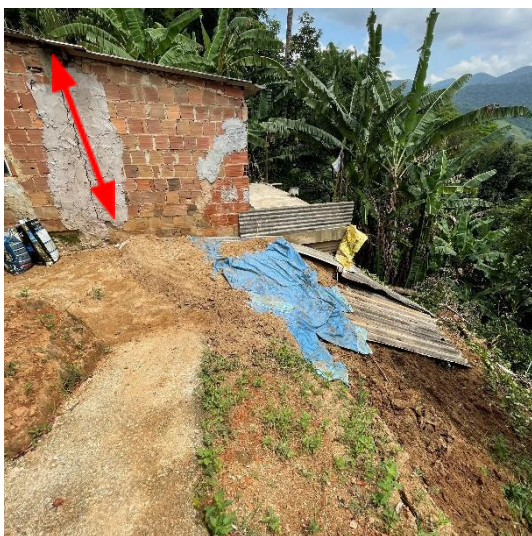
- B- Deslizamento planar de solo a jusante do terreno de nº 526 onde há 3 edificações, que se encontram em uma cota mais baixa que a Rua das Margaridas, encaixadas em um talude de corte próximo às margens do rio. O deslizamento apresenta uma extensão lateral de mais de 20 metros, a crista do movimento está a uma distância nula da casa principal (Figuras 5 e 6), onde a mesma apresenta grandes rachaduras no seu interior (Figuras 5 e 7). A encosta apresenta vegetação de médio a grande porte com muita presença de bananeiras próximas à residência. Já no talude de corte a montante das edificações

Figura 5: Ocorrência B, deslizamento planar a jusante da casa de no 526, em detalhe (seta vermelha) a grande rachadura da cozinha

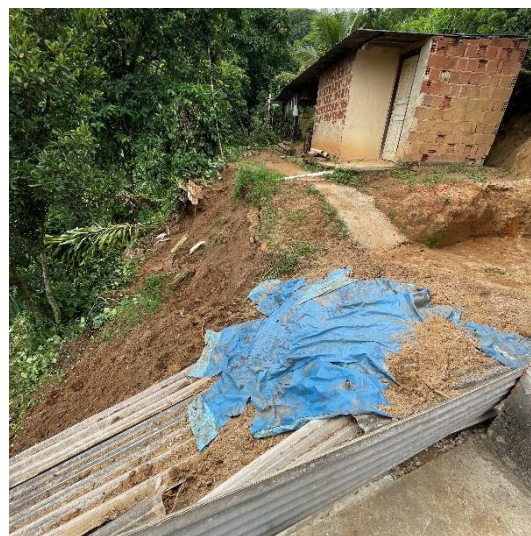
Figura 6: Continuidade lateral da cicatriz de deslizamento da ocorrência B

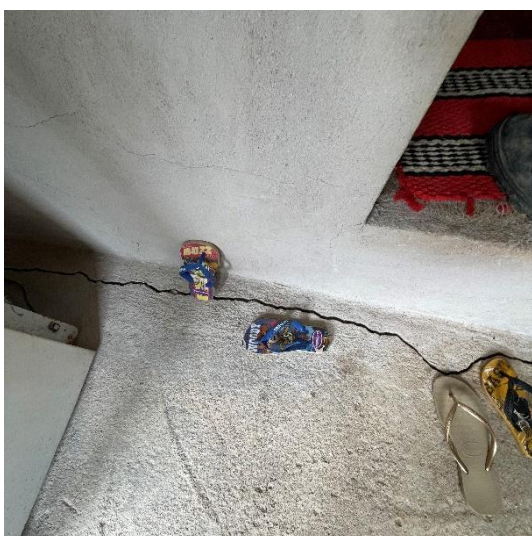
Figura 7: Rachadura no chão da cozinha causada pelo deslizamento

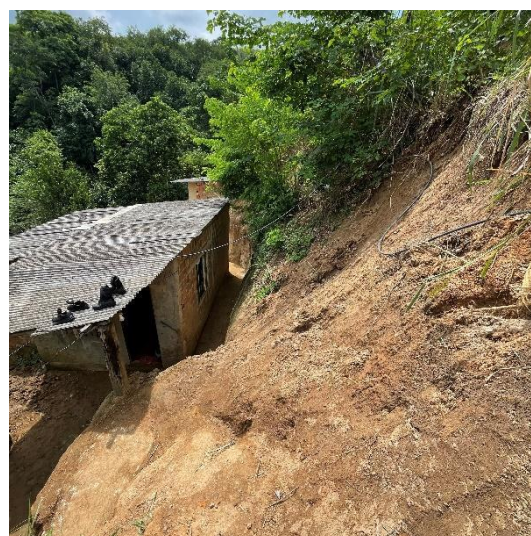
também foram observadas pequenas rupturas e perda de material de solo devido a erosão pluvial (Figura 8).

Figura 8: Distância das edificações do talude a montante, que apresenta feições de processo erosivo ativo

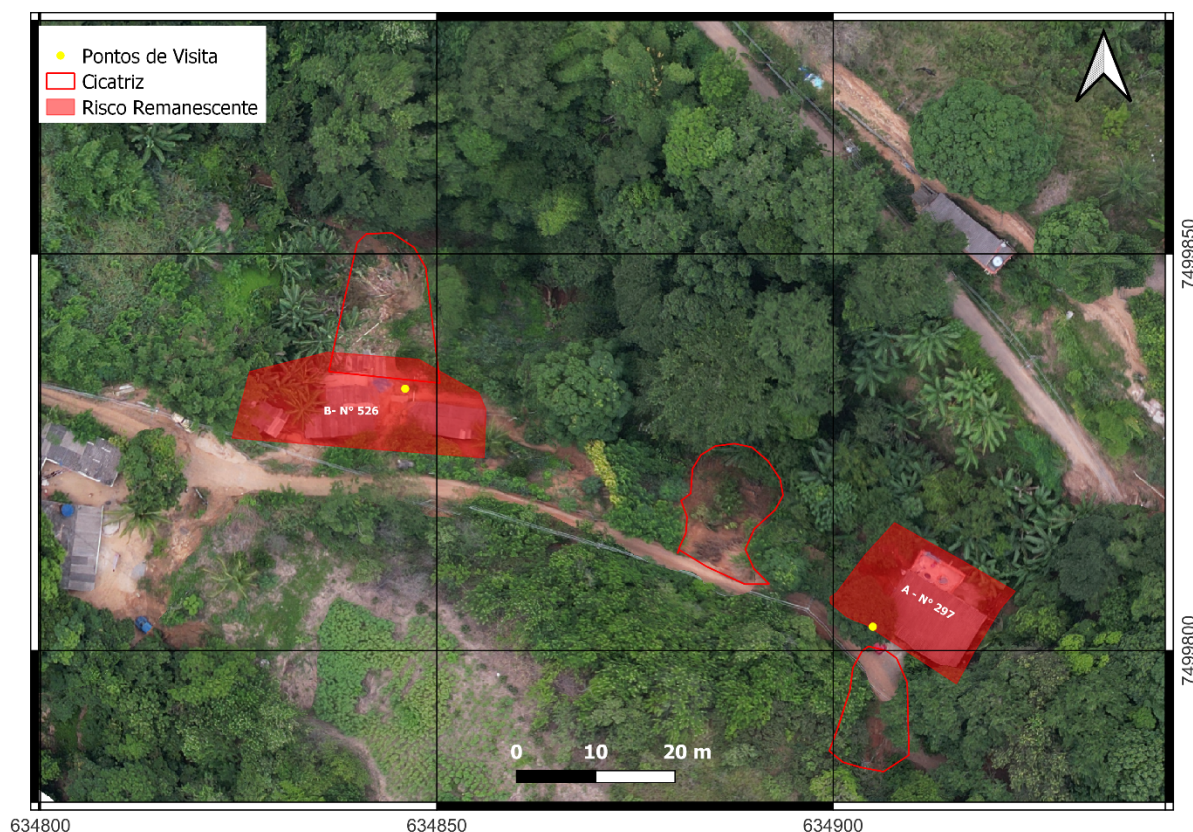
Figura 9: Mapa de Risco Remanescente da vistoria na Rua das Margaridas

A partir da avaliação descrita acima, seguindo a metodologia do DRM-RJ, foi traçado um polígono de Risco Remanescente (Figura 9), considerando que os processos geológico-geomorfológicos observados se encontram ativos.

O DRM-RJ entende que diante das evidências de risco pontuados neste documento se faz necessária a fiscalização e monitoramento dos locais supracitados, bem como a adoção de medidas mitigadoras para risco de novos deslizamentos, além da avaliação de um profissional técnico habilitado para a adoção de obras de geotecnia cabíveis, visando a redução de riscos de acidentes.
