**ATENDIMENTOS EMERGENCIAIS EM SÃO GONÇALO - RJ**  
**FEVEREIRO DE 2023**  
**Travessa Palmerinda - Sete Pontes**

Data da Vistoria: 22/02/23

Data da elaboração do Parecer técnico: 23/02/23

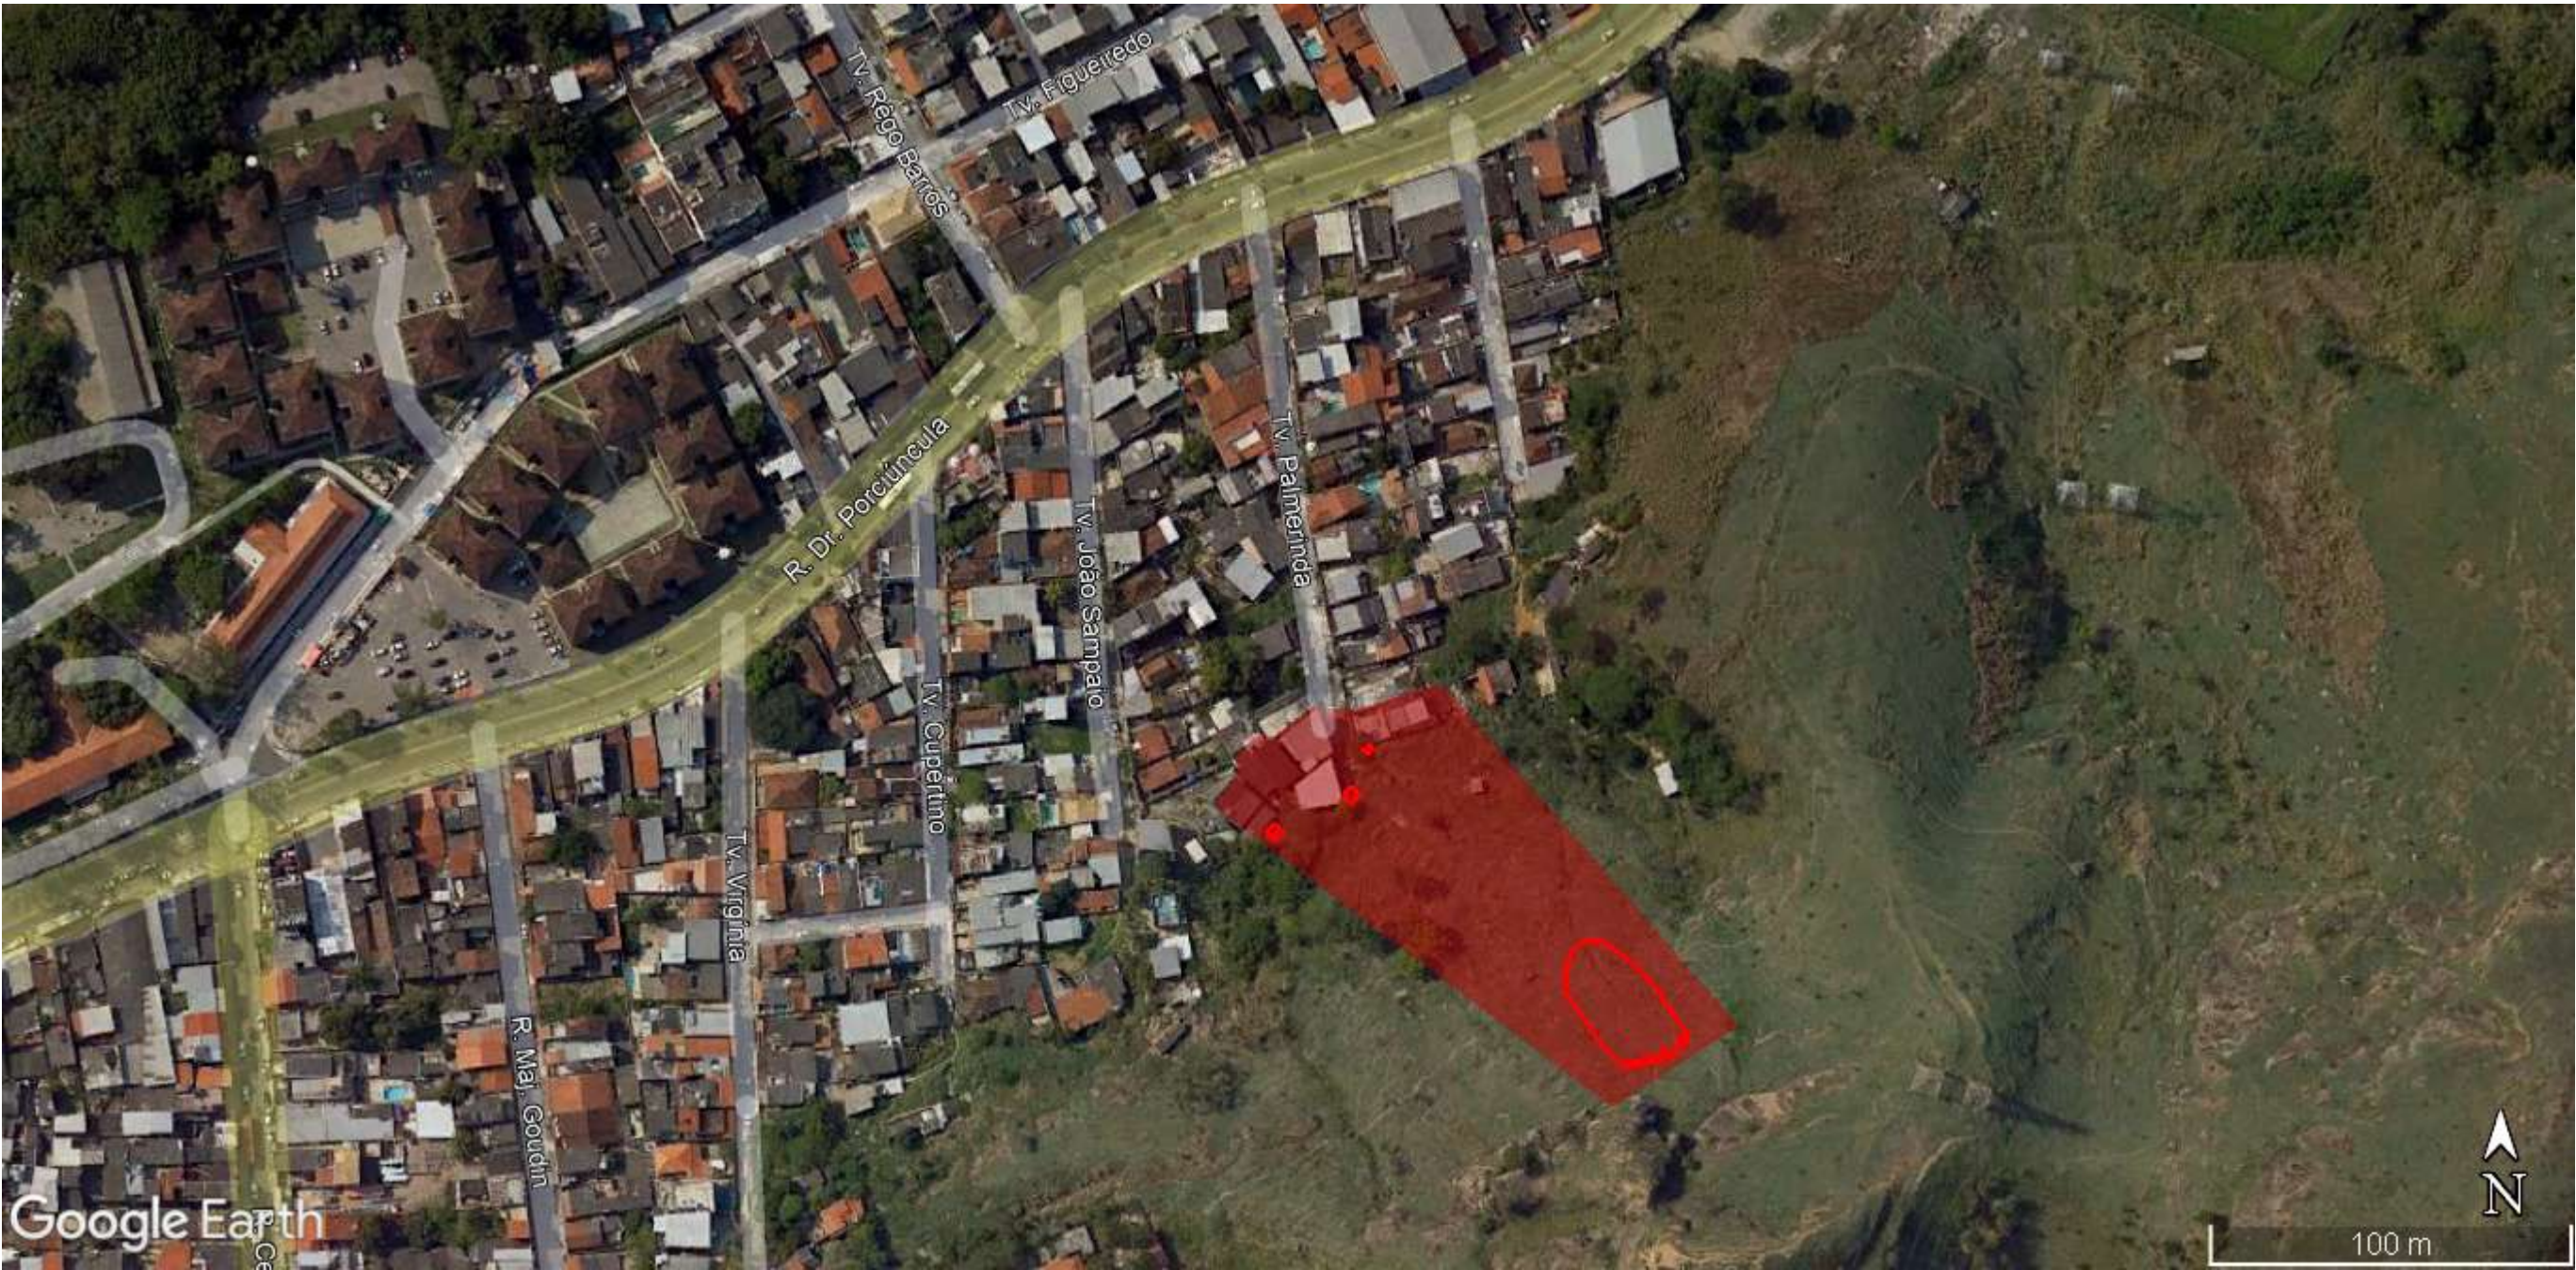
Delimitação de área de Risco Remanescente
-

Alcance do deslizamento
-

Cicatriz de deslizamento

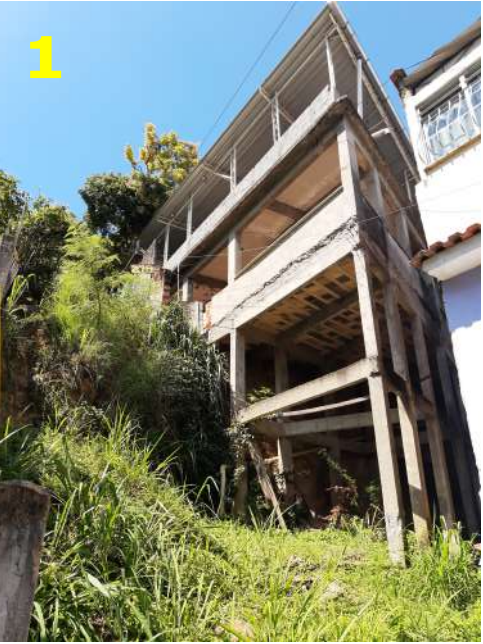
Trata-se de uma construção grande (Figura 1), com 2 pavimentos, junto ao talude (à jusante) (Figuras 1 e 3). Houve um deslizamento nos fundos dessa moradia, que causou o desabamento de, pelo menos, parte do muro lateral e da parede dos fundos da varanda da mesma (Figuras 4 e 5). Como não haviam moradores no local no momento da vistoria, não foi possível avaliar com maiores detalhes este deslizamento. A fundação da moradia está apoiada em rocha muito alterada, de foliação milonítica e com intenso sistema de fraturamento, que individualiza blocos de rocha de diversos tamanhos (Figura 6). Ao longo do talude são observados diversos blocos/matacões de rocha, que colocam em risco as moradias à jusante (Figuras 8 e 11). Na vila vizinha à esta moradia que registrou o B.O. também foi verificado deslizamento planar que atingiu os fundos de uma das moradias. Nessa porção foram observadas árvores inclinadas e material mobilizado no talude (Figuras 9 e 10).
