| | | DOCUMENTO:<br><b>Parecer Técnico</b> | | <b>INSTITUTO MANGUEZAIS</b> |
| TÍTULO:<br>Avaliação de Risco Geológico | MUNICÍPIO: Paracambi | | | |

A visita foi realizada na localidade do Jardim Nova Era, na Rua das Margaridas, para avaliação de Risco Geológico.

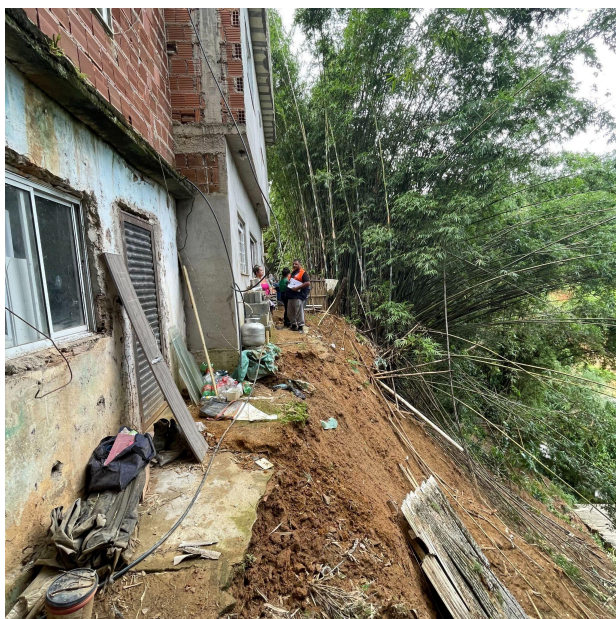
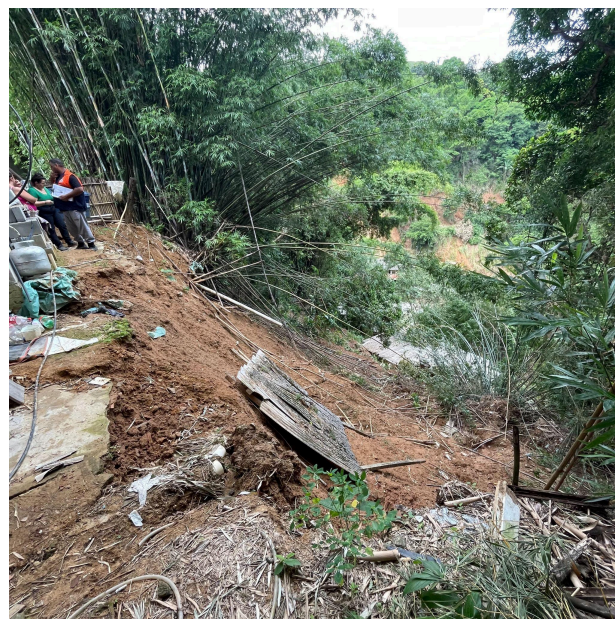
No local foi observado um deslizamento do tipo planar a jusante da Rua das Margaridas em direção a Rua Prefeito Henrique Borges, a crista do movimento se localiza a menos de 1 metro de distância das casas 901 e 901 casa 1 na Rua das Margaridas (Figura 1). O deslizamento mobilizou grande volume de solo e vegetação (Figura 2), atingindo uma casa da Rua Prefeito Henrique Borges (Figura 3), interditando a via, derrubando poste de luz (Figura 5) e se depositando na drenagem a jusante da rua (Figura 6).

**Figuras 1 e 2: Deslizamento do Tipo Planar aos fundos das residências 901 e 901 Casa 1 na Rua das Margaridas em direção a Rua Prefeito Henrique Borges**

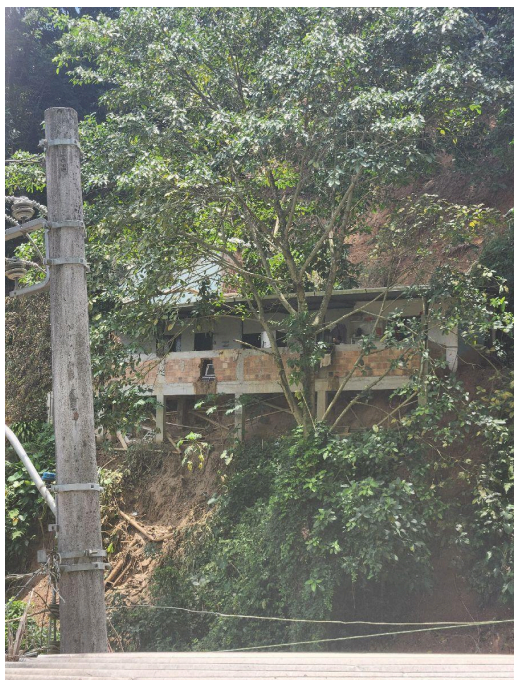
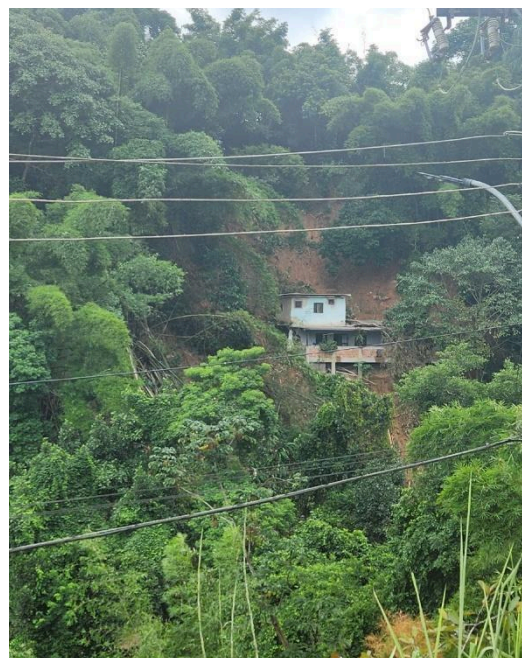
**Figuras 3 e 4: Visada da Rua Prefeito Henrique Borges, mostrando a casa atingida e o avanço pela via**

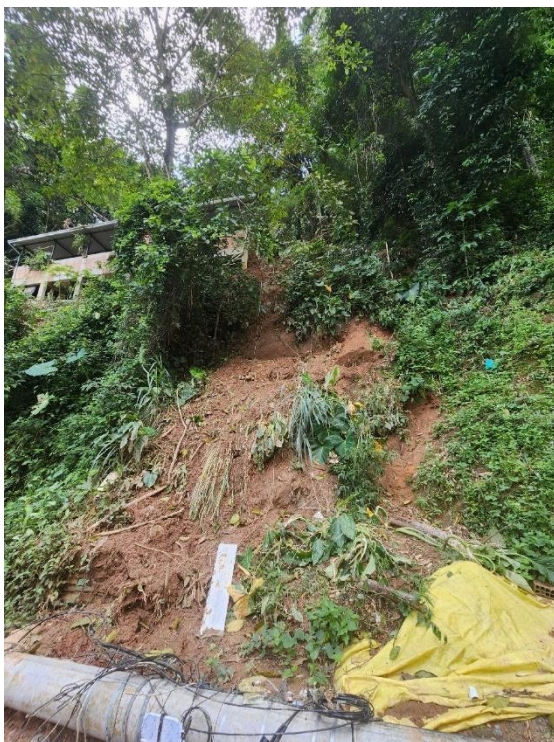
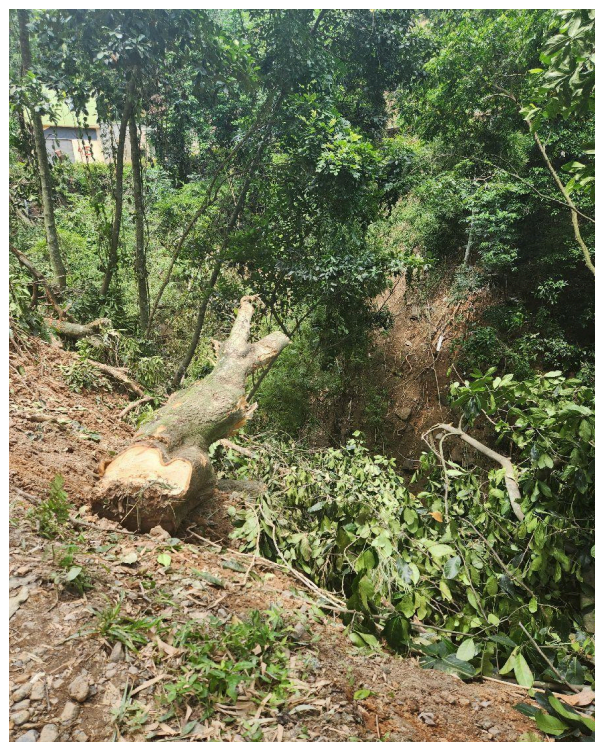
**Figuras 5 e 6: Material mobilizado interditando a via depositado a jusante da Rua Prefeito Henrique Borges**

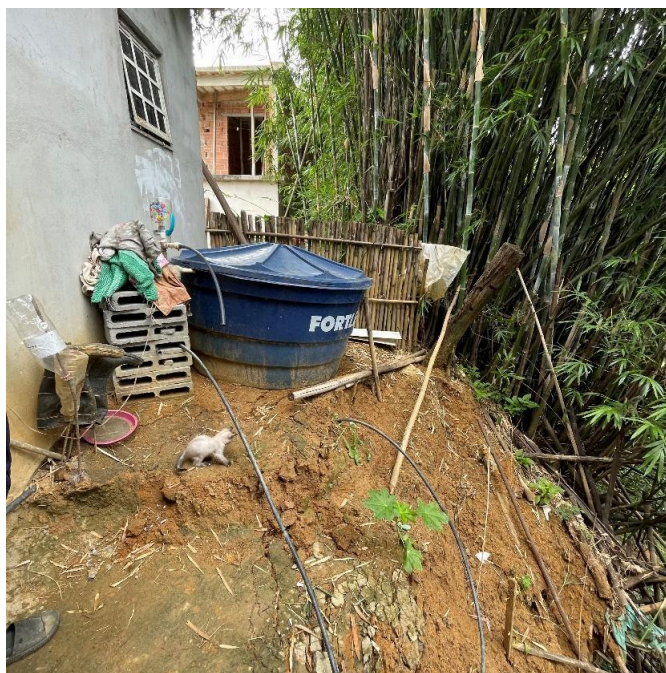
Na Rua das Margaridas foi relatado que aos fundos das residências de número 901 foi realizado um aterramento com material retirado de corte de talude da frente da casa e que todo esse material foi mobilizado no deslizamento. Próximo a ruptura do movimento há uma caixa d'água (Figura 7) que gera um sobrepeso no topo da encosta e foi observado tubulação de esgoto avariada (Figura 8) e enterrada no terreno (Figura 9), não sendo possível afirmar se não tinha danos anteriores ao deslizamento que possa ter contribuído com a deflagração do movimento.

**Figura 7: Presença de caixa d'água a uma distância nula da cicatriz de deslizamento**

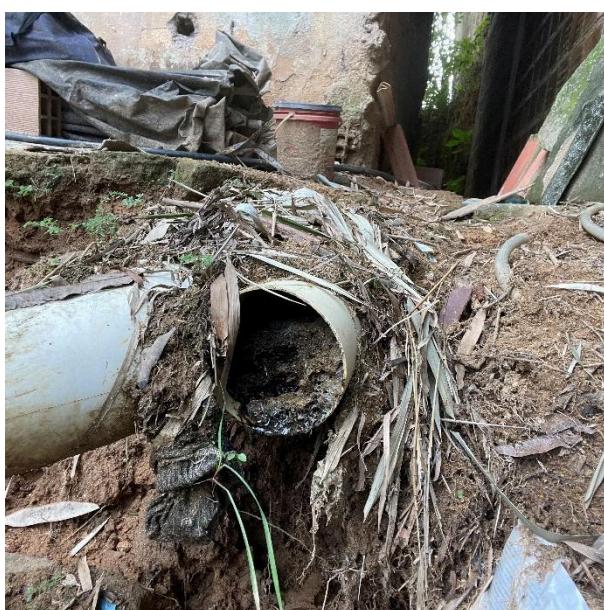
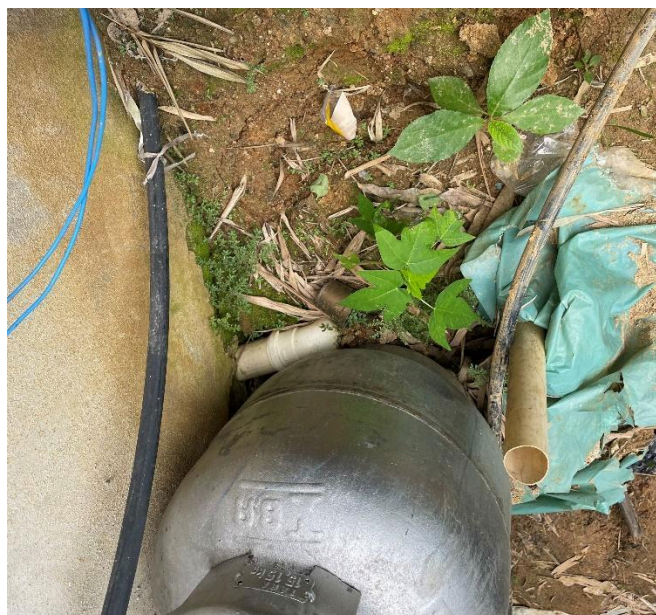
**Figuras 8 e 9: Tubulação de esgoto avariada**

O DRM-RJ entende que diante das evidências de risco pontuados neste documento se faz necessária a fiscalização e monitoramento dos locais supracitados, bem como a adoção de medidas mitigadoras para risco de novos deslizamentos, bem como, avaliação de um profissional técnico habilitado para a adoção de obras de geotecnia cabíveis além do monitoramento do sistema de abastecimento de água e de esgotamento sanitário na região, visando a redução de riscos de acidentes.

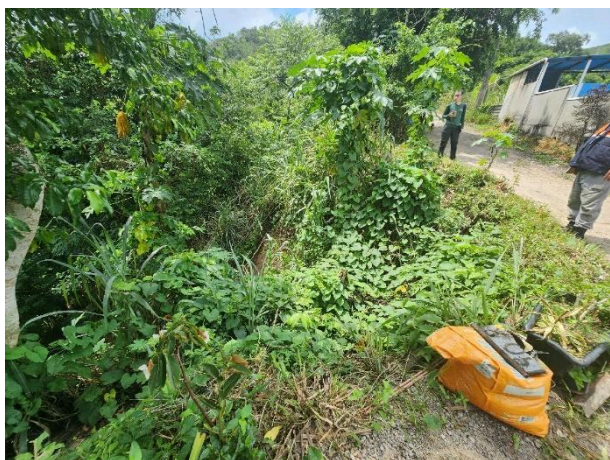
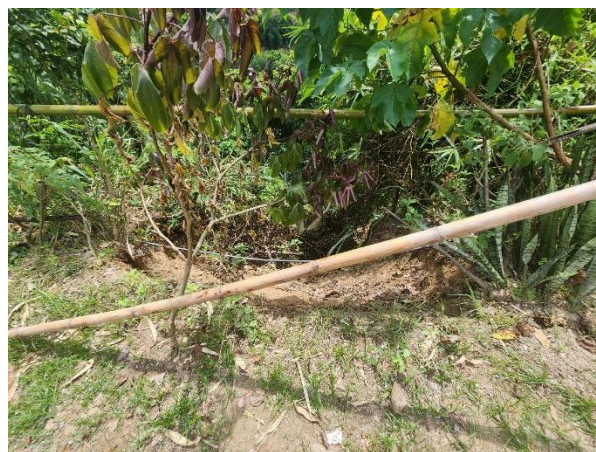
Em frente a este ponto foi observado barulho de água surgente na encosta a jusante da Rua das Margaridas com direção para a Rua das Hortênsias, foi relatado por um morador que a mangueira que faz a distribuição de água na região está avariada há alguns dias, ao lado foi observado uma pequena ruptura em direção a Rua das Hortênsias mas não foi possível observar a sua extensão (Figuras10 e 11) e trincas na via (Figura 12).

**Figuras 10 e 11: Ruptura na Rua das Margaridas, em frente ao nº 805, em direção a Rua das Hortênsias**

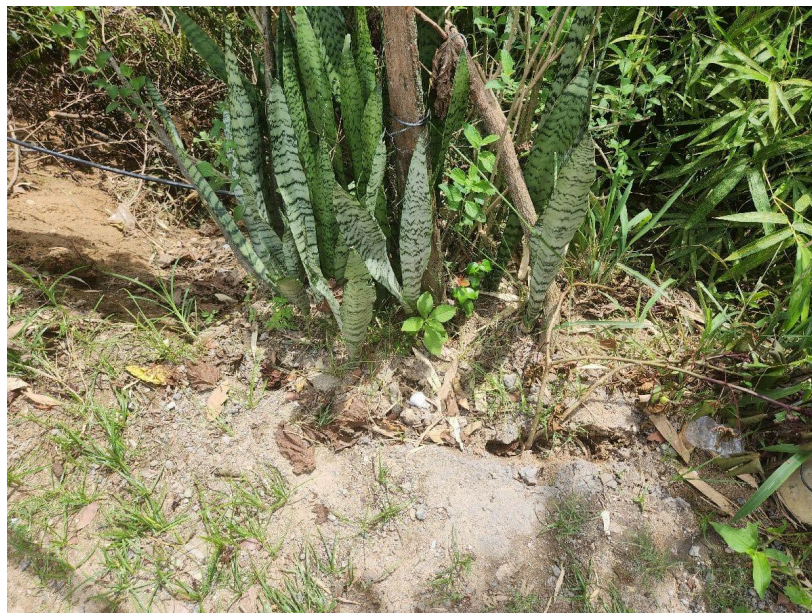
**Figura 12: Trinca observada na Rua das Margaridas próximo as rupturas**

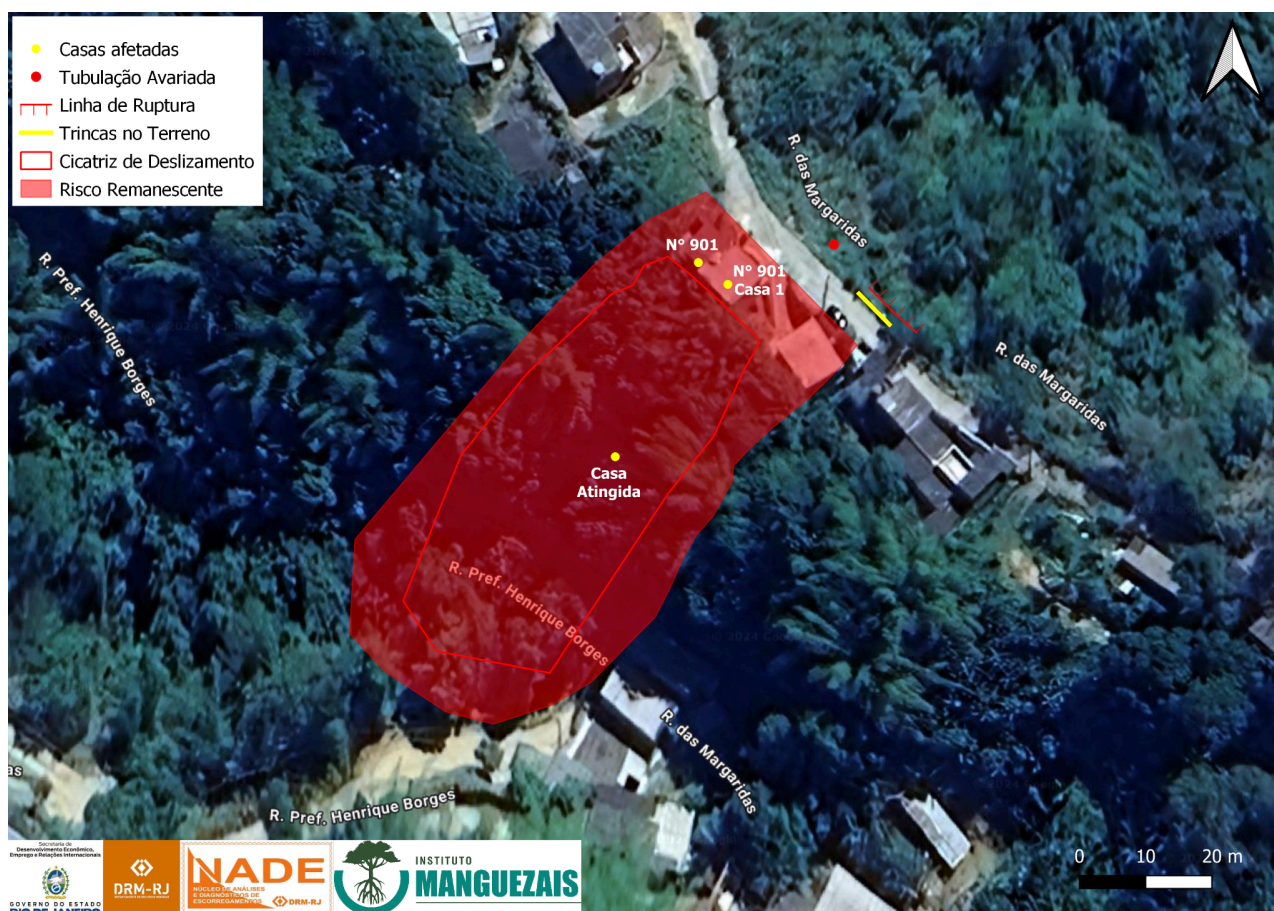
Então, a partir da vistoria realizada foi traçado um polígono de Risco Remanescente (Figura 13) englobando as edificações da Rua das Margaridas e Rua Prefeito Henrique Borges devido a um possível avanço do processo de instabilidade da encosta, considerando avanço pode se dar verticalmente e lateralmente, podendo alcançar não só as edificações diretamente já atingidas como também outras residências e a via de acesso da região em razão da possibilidade de evolução do processo nos próximos episódios pluviais.

**Figura 13: Delimitação do Risco Remanescente em razão do possível avanço do processo ativo avaliado**
