| DOCUMENTO:<br><b>Nota Técnico</b> | DATA.:<br><b>04/03/2024</b> | PÁG.:<br><b>1/2</b> |
| TÍTULO:<br><b>Avaliação de Risco Geológico</b> | MUNICÍPIO:<br><b>Paracambi</b> | |

Em atendimento à solicitação da Prefeitura Municipal de Paracambi para apoio técnico à análise de Risco Geológico, foi realizada no dia 26 de fevereiro de 2024 uma vistoria técnica, acompanhada dos técnicos da Defesa Civil, na Rua Osório de Freitas, Bairro Quilombo, em subsídio a Subsecretaria Municipal de Defesa Civil, em virtude dos danos causados pelas chuvas do dia 21 de fevereiro que acarretaram prejuízos à cidade supracitada.

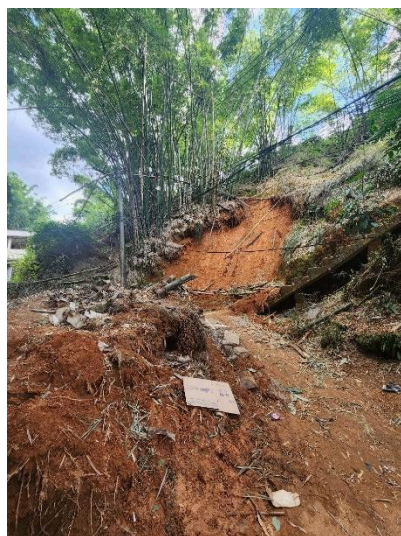
A- Deslizamento planar de solo e rocha alterada ocorreu a montante da Rua Osório de Freitas (Figura 1), o material mobilizado interditou a via e destruiu o acesso para as casas localizadas no topo do talude. O material mobilizado é constituído por solo e vegetação, sendo uma grande quantidade de bambus, a cicatriz do movimento apresenta, aproximadamente, 3 metros de altura para 5 metros de largura.

Figura 1: Ocorrência A, deslizamento que interditou a entrada da Rua Osório de Freitas e destruiu o acesso para as casas da Ladeira Manoel F. Neto

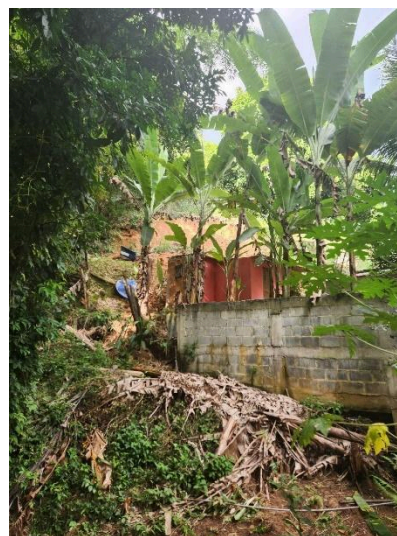
B- Deslizamento planar de solo a montante da casa de nº 219, cicatriz de aproximadamente 5 metros de altura com 3 de largura (Figuras 2 e 3). A vegetação ao redor é de médio a grande porte com árvores grandes no topo da encosta. Não foi possível observar mais detalhes do processo devido a casa já se encontrar interditada e desocupada.

Figura 2: Ocorrência B, deslizamento aos fundos da casa nº 219

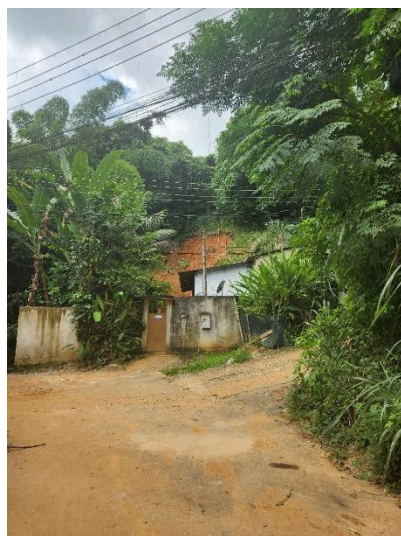
Figura 3: Visada mais ampla do deslizamento aos fundos da casa 219

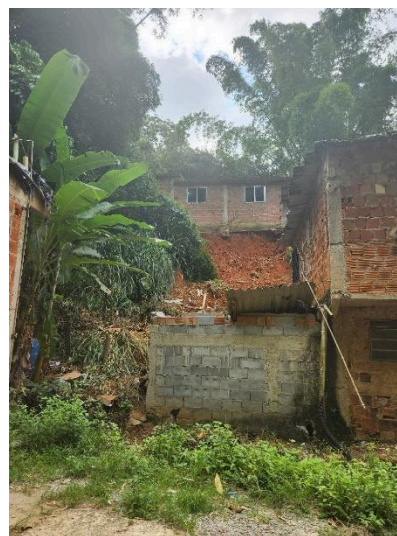
C- Deslizamento planar de solo a montante da casa de nº 218 (Figura 4), o movimento

atingiu os fundos da residência e destruiu seu muro, a mesma já se encontra interditada e desocupada no momento da vistoria. Há uma casa a montante com uma distância nula da crista do movimento, não foi possível acessar a mesma devido à obstrução do acesso.

Figura 4: Ocorrência C, deslizamento que atingiu a casa de nº 218 e casa não identificada a montante do movimento

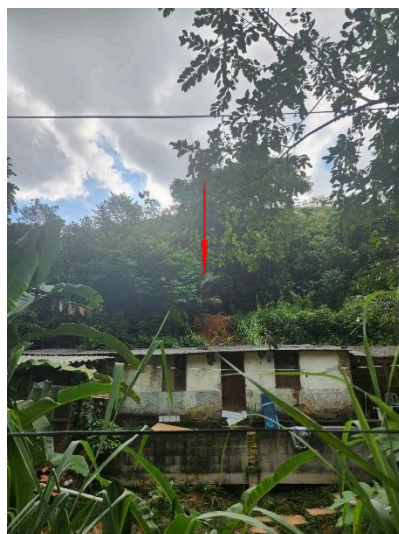
D- Deslizamento planar de solo, na mesma encosta da ocorrência C, a montante da Rua Osório de Freitas, que atingiu os fundos da residência (sem identificação de número) mas sem causar danos à estrutura da mesma. O movimento tem aproximadamente 20 metros de altura com 10 metros de largura, a encosta tem a presença de vegetação de alto porte e inclinação de aproximadamente 45 graus (Figura 5).

Figura 5: Ocorrência D, deslizamento que atingiu os fundos da casa na R. Osório de Freitas onde não foi possível ter maior acesso.

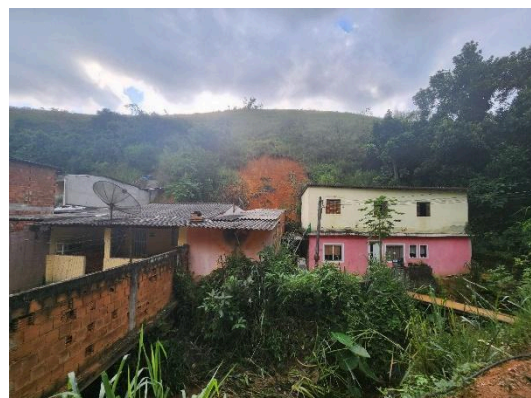
E- Deslizamento planar de solo, que atingiu as residências de nº 70 e nº 100 (Figura 6), não foi possível vistoriar a casa de nº 70 por estar desocupada e interditado, mas foi relatado que o material mobilizado atingiu os fundos da casa mas não causou danos, no entanto na casa de nº 100 o movimento destruiu uma casa anexa (Figura 6) e a cozinha e quarto dos fundos da casa principal (Figuras 7 e 8). A cicatriz do movimento apresenta de 13 a 15 metros de altura e 5 metros de largura, o material mobilizado é formado de solo e vegetação de médio porte (Figura 9).

Figura 6: Ocorrência E, deslizamento que atingiu as casas de nº 70 e nº 100

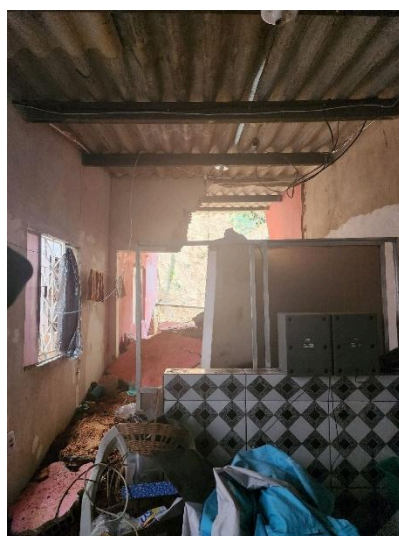
Figura 7: Anexo da casa 100 destruído pelo deslizamento a montante

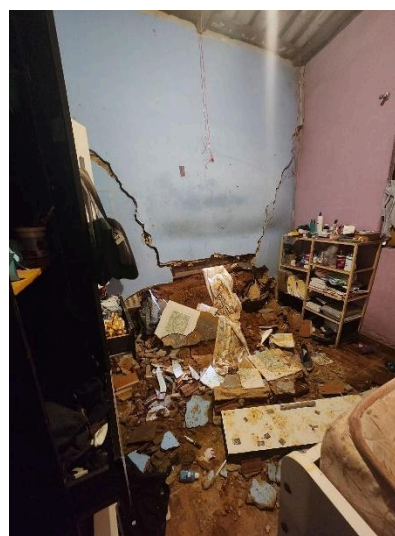
Figura 8: Cômodo da casa 100 atingido pelo material mobilizado

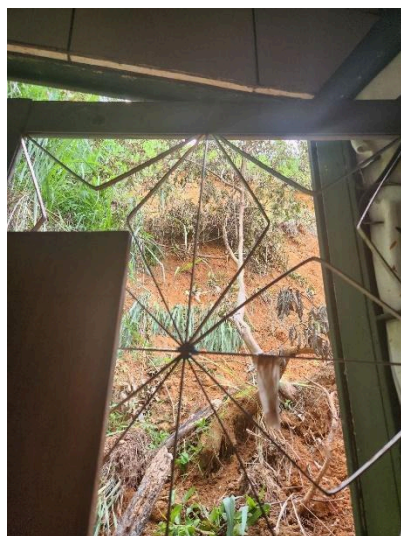
Figura 9: Material mobilizado na ocorrência E formado de solo e vegetação

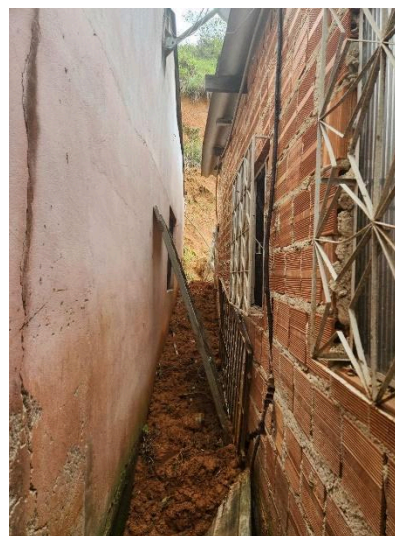
Figura 10: Material mobilizado na ocorrência E entre a casa anexa e a principal locadas no nº 100

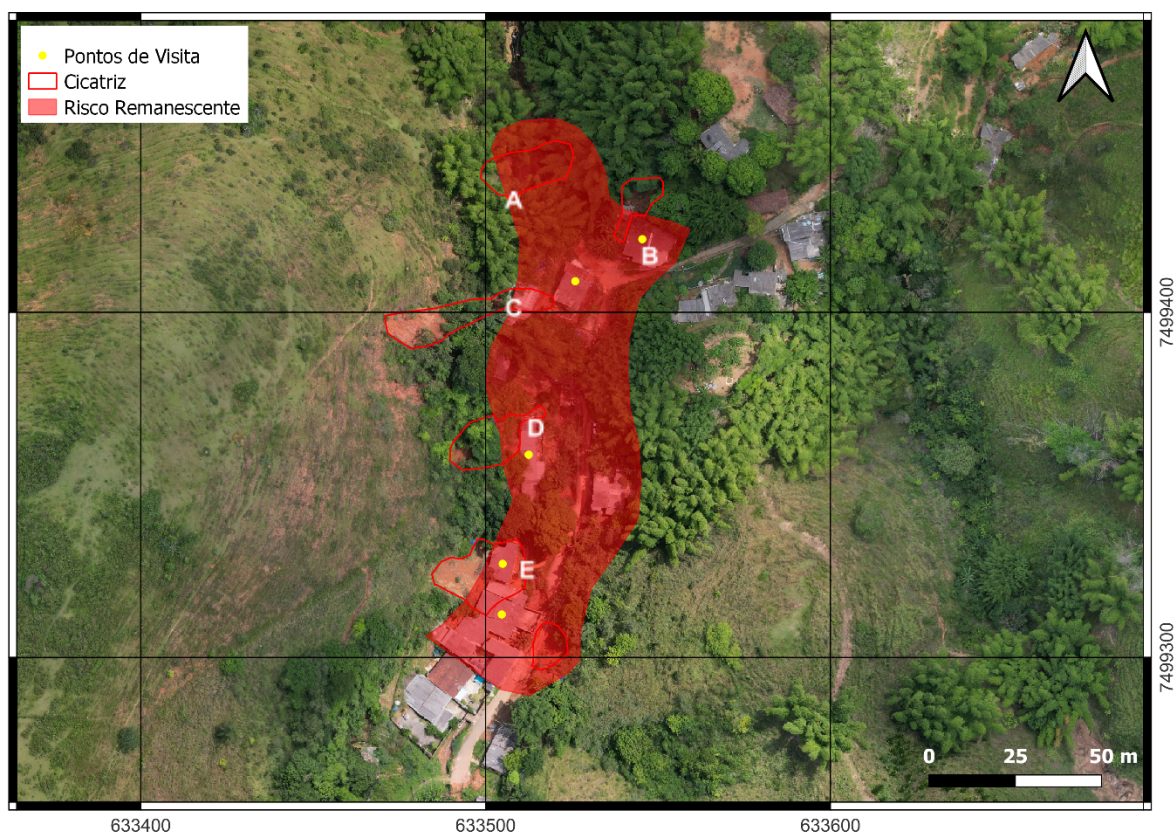
Figura 11: Mapa de Risco Remanescente da vistoria na Rua Osório de Freitas, bairro Quilombo

A partir da avaliação descrita acima, seguindo a metodologia do DRM-RJ, foi traçado um polígono de Risco Remanescente (Figura 11), considerando que os processos geológico-geomorfológicos observados se encontram ativos.

O DRM-RJ entende que diante das evidências de risco pontuados neste documento se faz necessária a fiscalização e monitoramento dos locais supracitados, bem como a adoção de medidas mitigadoras para risco de novos deslizamentos, além da avaliação de um profissional técnico habilitado para a adoção de obras de geotecnia cabíveis, visando a redução de riscos de acidentes.
