| DOCUMENTO:<br><b>Parecer Técnico</b> | DATA.:<br><b>27/02/2024</b> | PÁG.:<br><b>1/3</b> |
| TÍTULO:<br><b>Avaliação de Risco Geológico</b> | MUNICÍPIO:<br><b>Japeri</b> | |

## 1. INTRODUÇÃO

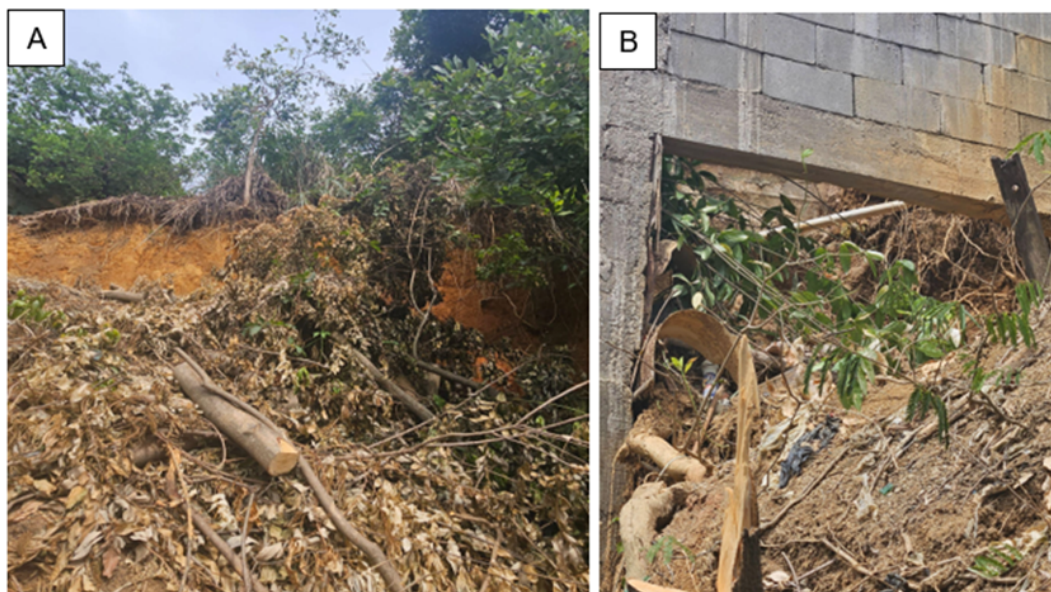
No imóvel de nº 3992 foi constatado significativo deslizamento, com atingimento da edificação, mas aparentemente, sem danos estruturais (**Figura 01 A**). Entretanto, o referido deslizamento ocasionou desabamento parcial de muro limítrofe com o imóvel nº 4004 (UTM 23 K 643221.44 m E / 7492476.54 m S) e descalçamento, da edificação posicionada aos fundos do terreno deste, construída num patamar acima do imóvel frontal (**Figura 01 B**).

**Figura 01:** **A)** Cicatriz de deslizamento planar com material mobilizado composto por camada de solo argilo-arenoso e elementos arbóreos; **B)** Visada lateral da cicatriz de deslizamento demonstrando colapso parcial de muro limítrofe e perda de material sob área do banheiro da edificação dos fundos do imóvel nº 4004.

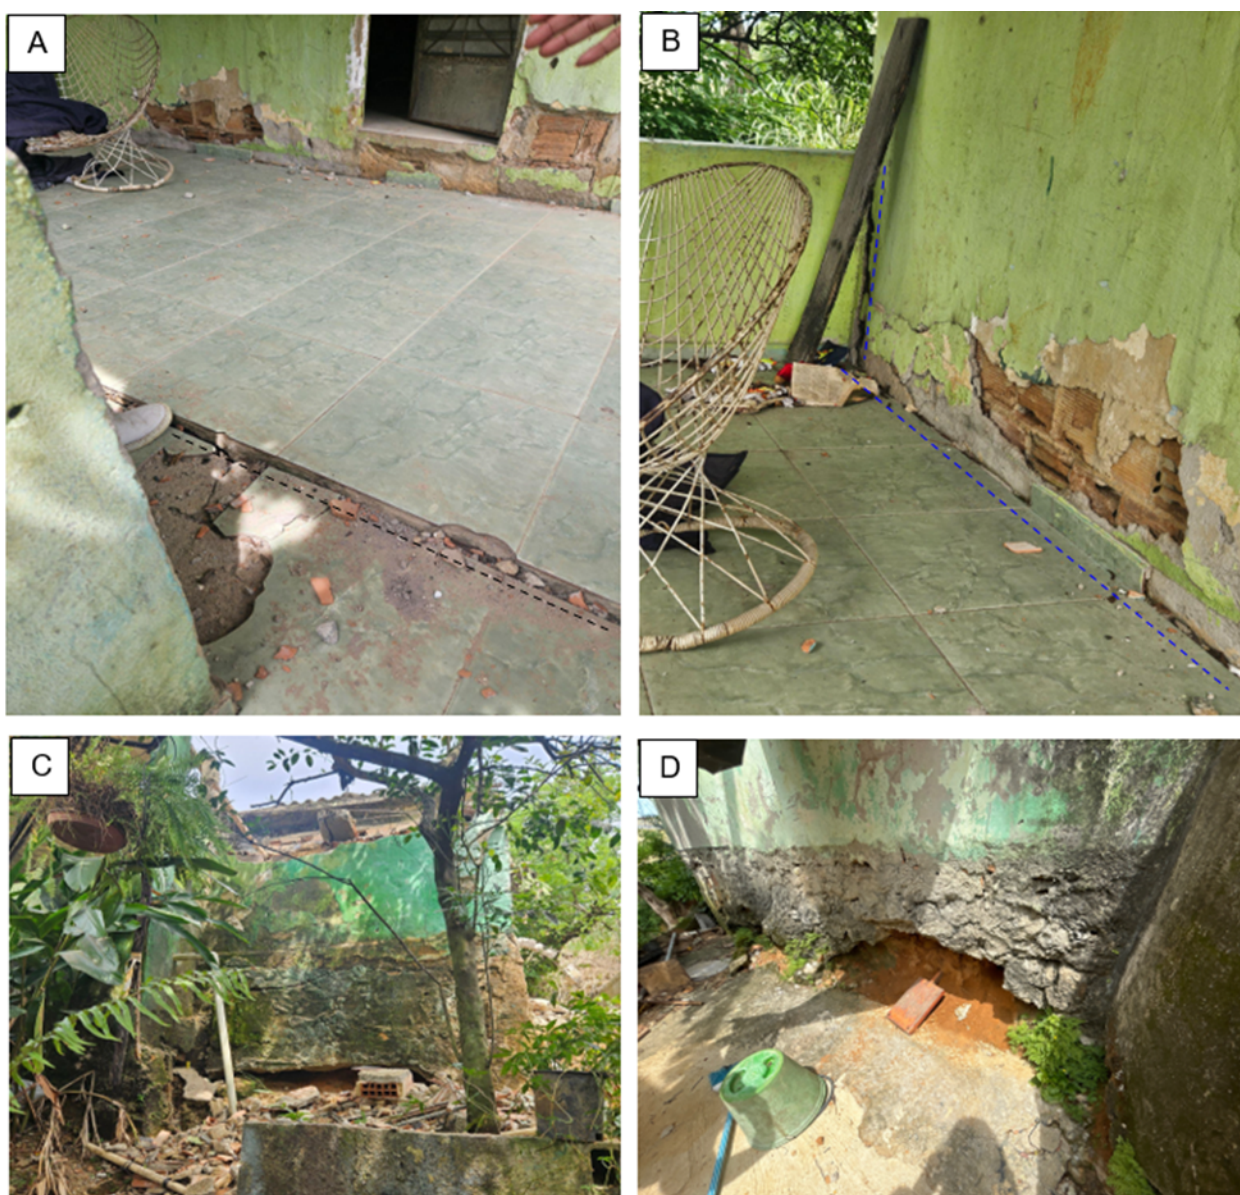
Destaca-se que tal imóvel apresentava descalçamento de toda a sua parte frontal, sendo evidenciadas, por trincas na varanda e descolamento desta (**Figura 02 A e B**), com a estrutura do imóvel e áreas de perda de material sob residência cobertas por lona (**Figura 02 C e D**). De acordo com a moradora do imóvel, foi realizada a demolição do banheiro visando a redução do peso, na tentativa de evitar o colapso estrutural do mesmo sob o imóvel posicionado na frente do terreno.

**Figura 02:** A) Área da varanda do imóvel 4004 com afundamento próximo a entrada de acesso (linha pontilhada preta); B) Visada lateral da varanda do imóvel, onde foi identificado separação da varanda da estruturada da edificação (linha pontilhada azul); C) Perda de material sob banheiro demolido e; D) Perda de material sob estrutura da residência, previamente escondida por lona.

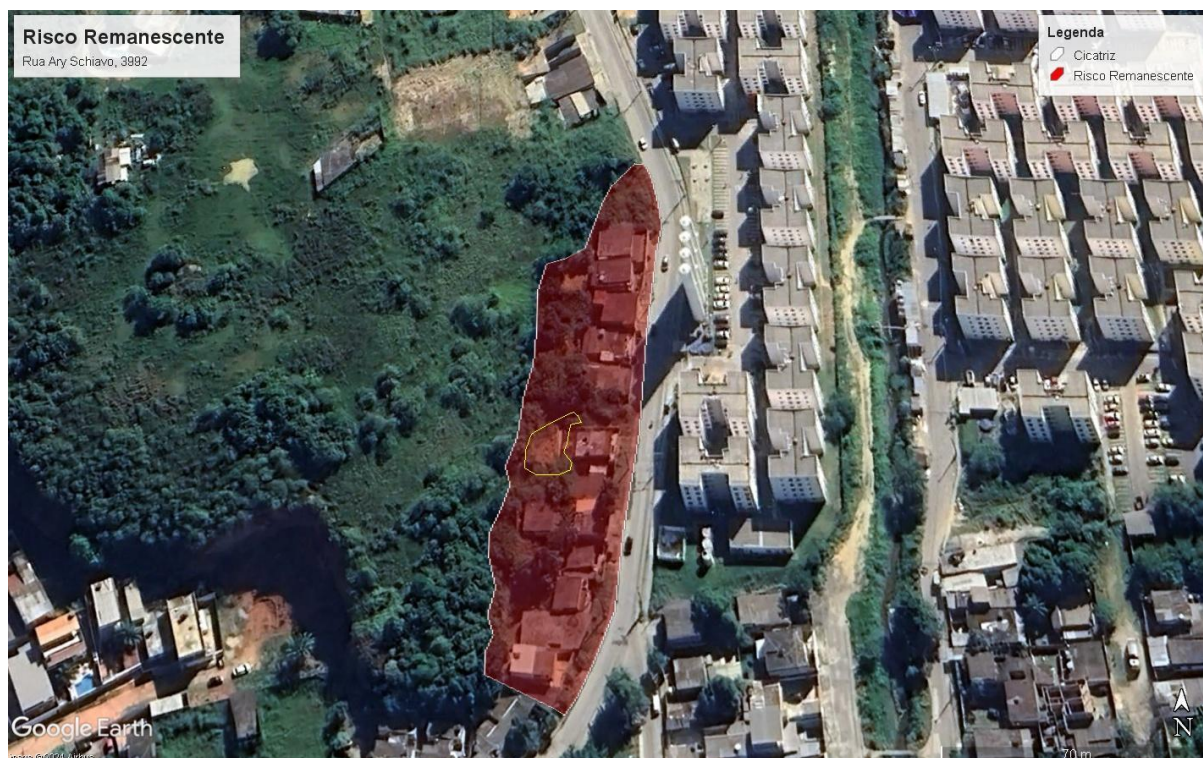
Dito isto e, considerando o cenário atual, foi traçado um polígono de risco remanescente (**Figura 03**) de acordo com a metodologia utilizada pelo DRM-RJ, uma vez que ocorre o período de chuvas e os processos geológico-geomorfológicos acima relatados encontram-se ativos.

**Figura 03:** Delimitação do polígono de Risco Remanescente segundo metodologia do DRM-RJ.

O DRM-RJ considera que medidas de gestão de desastre devam ser tomadas em caráter de urgência, visto que o avanço do movimento gravitacional de massa poderá acarretar em danos e prejuízos às moradias e à população. Sendo assim, recomenda-se, a fiscalização e monitoramento do local, bem como a adoção de medidas mitigadoras e a avaliação de um profissional técnico habilitado para a adoção de obras de geotecnia cabíveis, visando a redução de riscos de acidentes.
