| DOCUMENTO:<br><b>Nota Técnico</b> | DATA.:<br><b>07/03/2024</b> | PÁG.:<br><b>1/8</b> |
| TÍTULO:<br><b>Avaliação de Risco Geológico</b> | MUNICÍPIO:<br><b>Paracambi</b> | |

Em atendimento à solicitação da Prefeitura Municipal de Paracambi para apoio técnico à análise de Risco Geológico, foi realizada no dia 29 de fevereiro de 2024 uma vistoria técnica, acompanhada dos técnicos da Defesa Civil, na Ladeira Antônio José da Silva (Grotinha), Bairro Quilombo, em subsídio a Subsecretaria Municipal de Defesa Civil, em virtude dos danos causados pelas chuvas do dia 21 de fevereiro que acarretaram prejuízos à cidade supracitada.

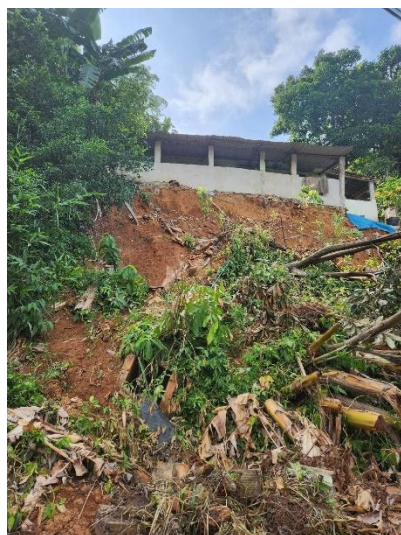
A- Deslizamento planar de solo a jusante do N° 85 Casa 1, que interditou o início da Ladeira Antônio José da Silva. A cicatriz do movimento tem 20 metros de extensão lateral com 6 metros de altura e o material mobilizado é formado por solo, vegetação de médio porte e parte de estrutura de construção do imóvel (muro da varanda) (Figura 1). Nos fundos da casa também há um pequeno deslizamento de solo no talude de corte, onde o material mobilizado (solo e vegetação) não chegou a atingir o imóvel (Figura 2).

A- Em relação ao deslizamento a jusante, casa encontra-se a uma distância nula do topo do movimento, no terreno e dentro da casa foram observadas trincas e rachaduras. Não há sistema de escoamento de água, o que pode propiciar maior escoamento e infiltração de água no terreno movimentado. Ao lado da cicatriz há árvores de grande porte, foi relatado que em 2022 uma Jaqueira tombou e atingiu a laje da casa em frente, no entanto ela não foi retirada por completo do terreno. A casa tem uma distância de menos de 2 metros do talude dos fundos, e caso haja avanço do movimento a mesma pode ser atingida.

Figura 1: Ocorrência A, deslizamento a jusante da Casa 1 do N° 85

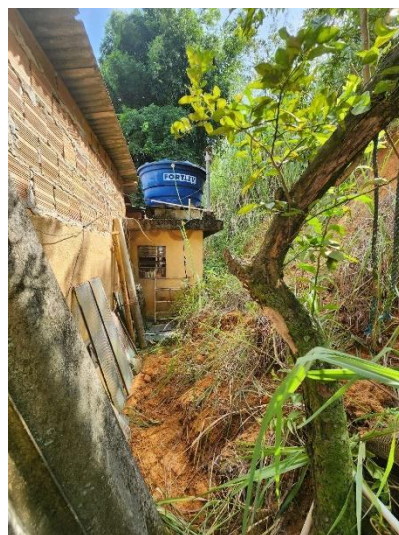
Figura 2: Deslizamento em talude de corte aos fundos da Casa 1 do N° 85

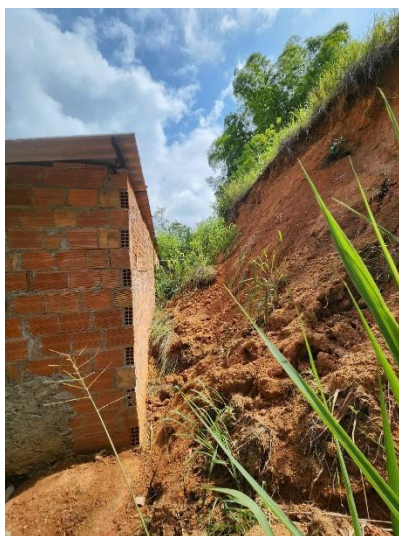
B- Deslizamento planar de solo em talude nos do N° 85 Casa 2 (Figura 3), a cicatriz do movimento tem uma extensão lateral de aproximadamente 20 metros com 5 metros de altura, o

de sistema de drenagem no topo do talude, ou a avaria dos mesmos (valas entupidas), a pouca distância das casas para talude ou encosta e presença de vegetação de médio a alto porte ao redor dos movimentos.

Figura 3: Ocorrência B, deslizamento que atingiu a Casa 2 do N° 85

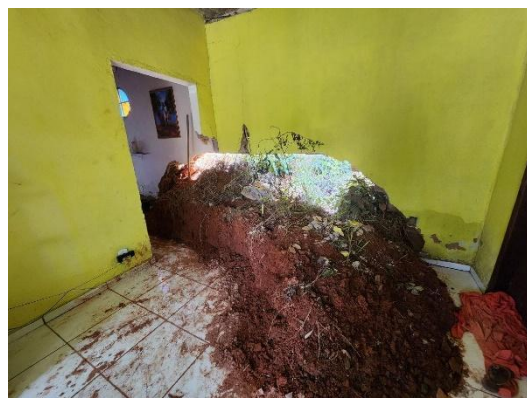
material mobilizado atingiu a casa, destruindo a parede da sala e da cozinha (Figura 4).

Figura 4: Atingimento da ocorrência B causando danos a residência.

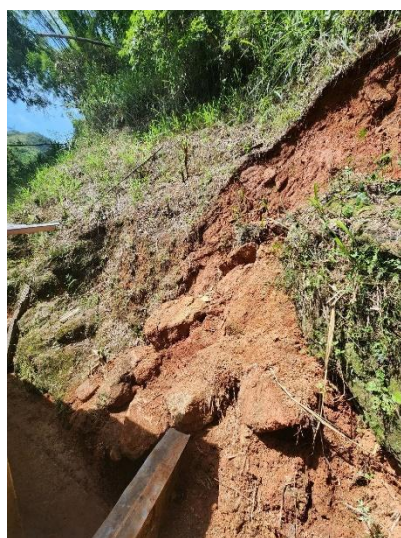
C- Deslizamento planar de solo e blocos de rocha alterada a montante de uma casa no terreno identificado como N° 259 Fundos (Figura 5). A crista do movimento está em uma altura de 6 metros com 2 metros de extensão lateral, em uma encosta de aproximadamente 25 metros onde a base apresenta uma inclinação quase de 90° e porção superior uma inclinação de 30° a 45° (Figura 6).

Figura 5: Ocorrência C, deslizamento de solo e blocos de rocha alterada.

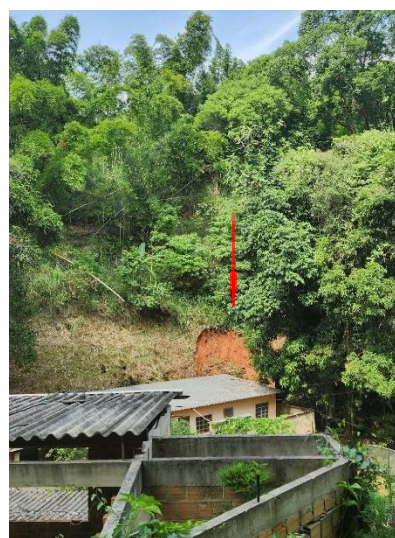
Figura 6: Visada geral do deslizamento da ocorrência C

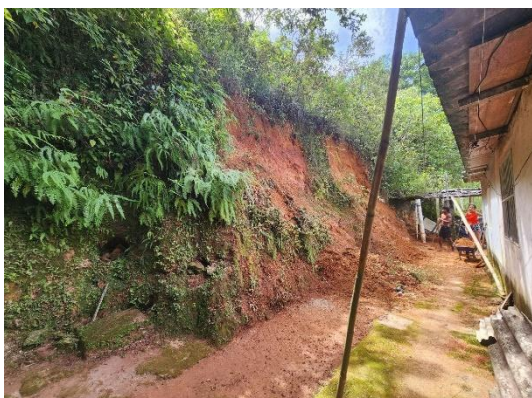
D- Deslizamento planar de solo em talude de corte, que atingiu os fundos da residência N° 269 sem causar danos estruturais a mesma (Figura 7). O movimento tem aproximadamente 4 metros de altura e 10 metros de largura. Foi relatado que no topo do talude há uma vala para drenagem, no entanto devido a alta pluviosidade e ventos do dia 21/02/2024 a mesma entupiu e não deu vazão ao fluxo de água.

Figura 7: Ocorrência D, deslizamento em talude aos fundos do N° 269

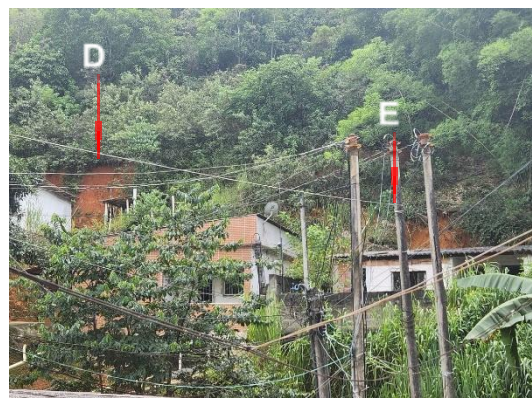
E- Deslizamento planar de solo em talude de corte, que atingiu a montante da residência N° 291, cicatriz do movimento com 4 metros de altura e aproximadamente 1,5 metros de largura (Figura 8). Não foi possível entrar na casa, mas foi relatado por moradores que o movimento atingiu os fundos da casa sem causar danos.

Figura 8: Visada das ocorrências D e E.

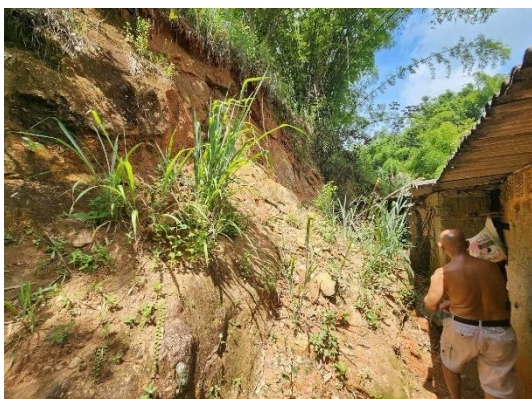
F- Deslizamento planar de solo e rocha e blocos de rocha alterada a montante do N° 294, a cicatriz do movimento tem uma altura de 5 metros e uma extensão lateral de aproximadamente 30 metros (Figura 9). O movimento mobilizou a camada superficial de solo deixando em algumas regiões da cicatriz a rocha sã, muito fraturada, e raízes de árvores expostas (Figura 10). O movimento atingiu os fundos da residência destruindo a área externa (varanda e área de serviço).

Figura 9: Ocorrência F, deslizamento aos fundos do N° 294

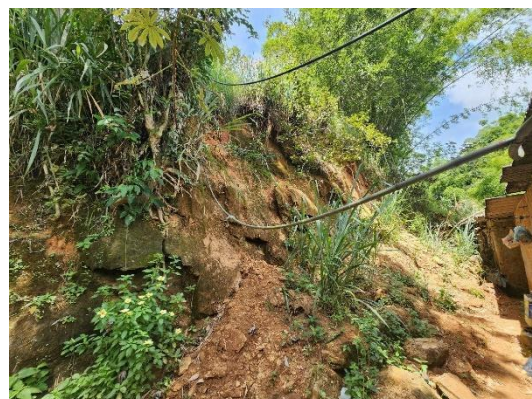
F – Devido a exposição da matriz rochosa, as áreas fraturadas propiciam a percolação de água das chuvas que podem gerar um descolamento desses blocos, as árvores no topo da cicatriz do movimento e as que ficaram com a raiz exposta e inclinadas (Figura 10) podem contribuir para o risco remanescente do processo ativo.

Figura 10: Porções de camadas de rocha expostas após o deslizamento, junto com raízes de árvores

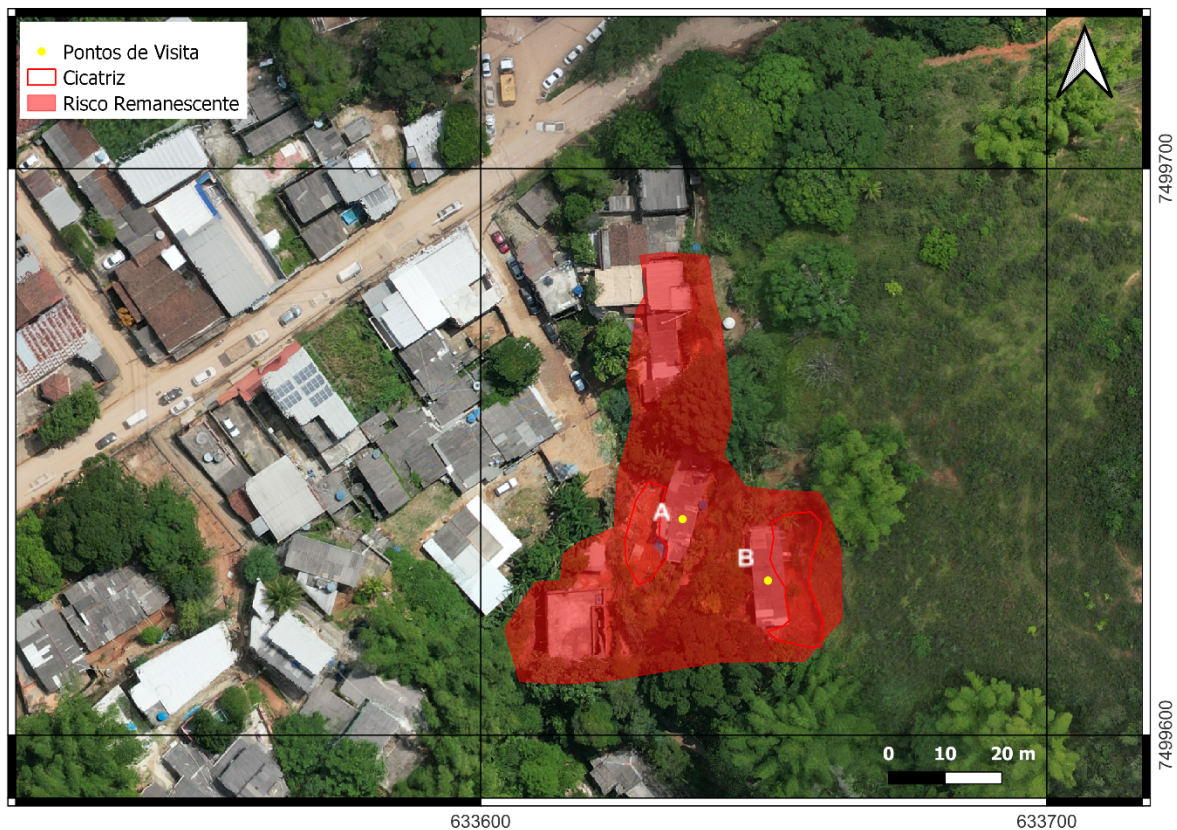
A partir da avaliação descrita acima, seguindo a metodologia do DRM-RJ, foi traçado um polígono de Risco Remanescente (Figura 11), considerando que os processos geológico-geomorfológicos observados se encontram ativos.

Figura 11: Mapa de Risco Remanescente da vistoria n Ladeira Antônio José da Silva, nº 85 Casa 1 e Casa 2

O DRM-RJ entende que diante das evidências de risco pontuados neste documento se faz necessária a fiscalização e monitoramento dos locais supracitados, bem como a adoção de medidas mitigadoras para risco de novos deslizamentos, além da avaliação de um profissional técnico habilitado para a adoção de obras de geotecnia cabíveis, visando a redução de riscos de acidentes.

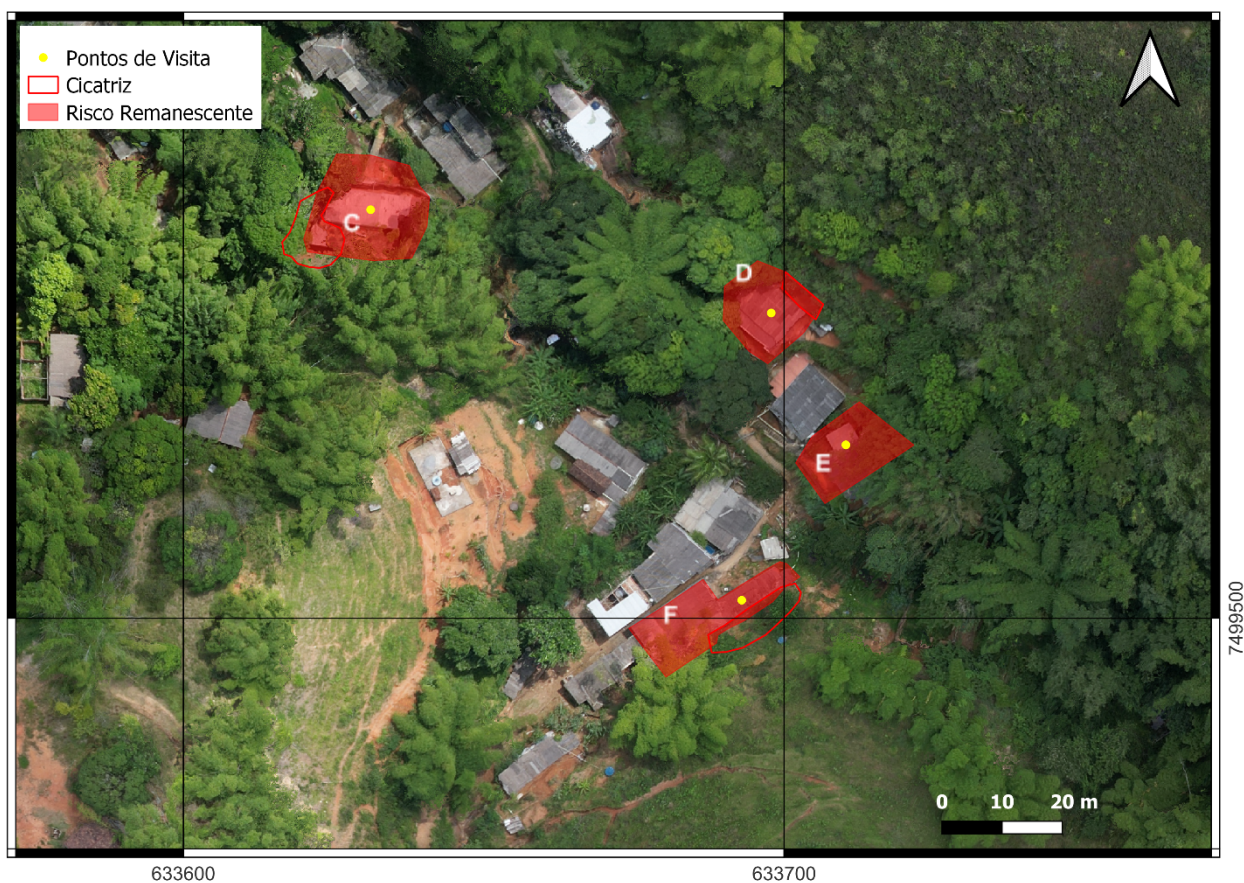
Figura 12: Mapa de Risco Remanescente da vistoria n Ladeira Antônio José da Silva dos n° 259 (fundos), 269, 291 e 294
