| DOCUMENTO:<br><b>Nota Técnica</b> | DATA.:<br><b>05/03/2024</b> | PÁG.:<br><b>1/4</b> |
| TÍTULO:<br><b>Avaliação de Risco Geológico</b> | MUNICÍPIO:<br><b>Engenheiro Paulo de Frontin</b> | |

## 1. Introdução

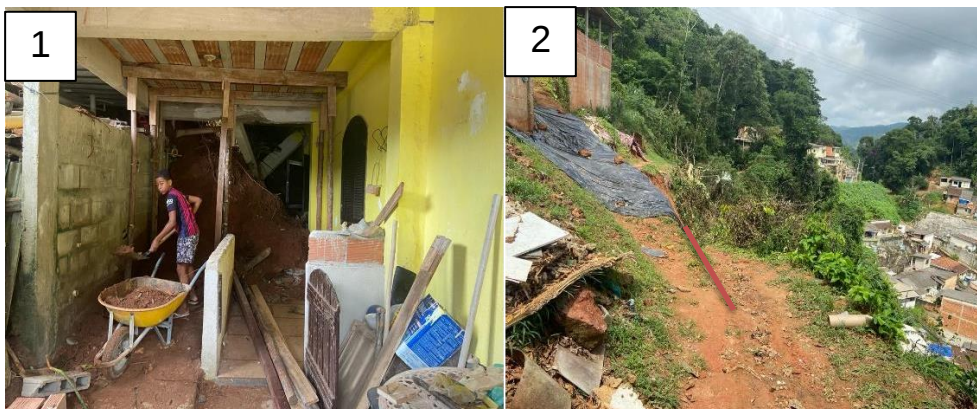
**A.** Deslizamento planar ocorrendo a montante do nº52 os fundos da residência atingidos pelo material mobilizado tendo sido parcialmente danificada. A montante foi observado um passeio com sinais de movimentação ativa, a casa situada na crista da cicatriz de deslizamento possui uma segunda cicatriz de deslizamento planar nos fundos, tendo a face da vertente apresentado vegetação mobilizada a meia encosta devido ao deslizamento. A casa 1 teve seus fundos

- A. A casa a jusante do deslizamento foi parcialmente destruída e ainda possui grande volume de material mobilizado, as casas a montante agora encontram-se a uma distância nula da crista, foram observados além disto, trincas no passeio, degrau de abatimento nas laterais da crista da cicatriz de deslizamento. Grande volume de material mobilizado instável a meia encosta que ainda corre risco de ser transportado e atingir outras edificações,
- B. Trincas no acesso as edificações.
- C. Material mobilizado sobre o muro e vigas de sustentação da casa apoiadas no talude.

Figuras 1 e 2: Em 1, a casa 52 a jusante do talude com o deslizamento deflagrado atingindo os fundos da casa; em 2, a visada da lateral da casa localizada mais a montante do deslizamento, com parte do alcance do deslizamento que transportou material e acesso destruído, em vermelho degrau de abatimento.

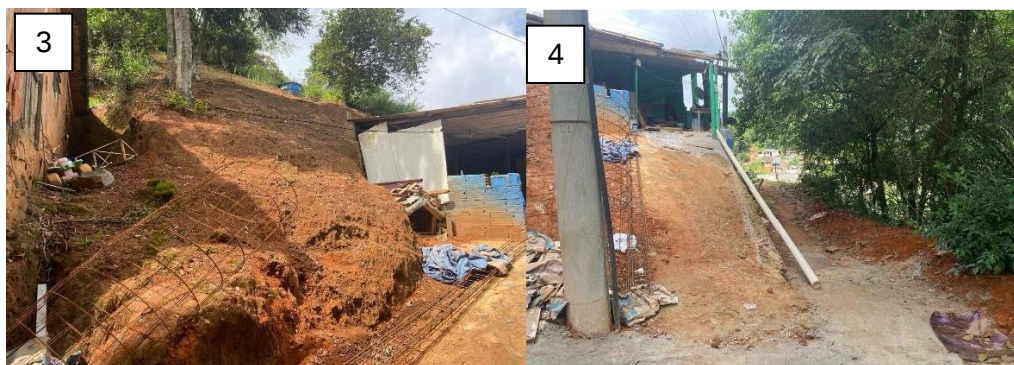
B.

**B.** Deslizamento planar ocorrendo nos fundos da residência e a jusante destruindo parcialmente uma parte da via de acesso da localidade. O material mobilizado atravessou a via, e foi transportado em direção às casas a jusante da rua. No momento desta vistoria os moradores haviam remediado a situação com a concretagem do passeio.

Figuras 3,4: Em 3, a visada da lateral da casa com o material mobilizado pelo deslizamento; Em 4, a via local parcialmente destruída pelo processo e com concreto colocado.

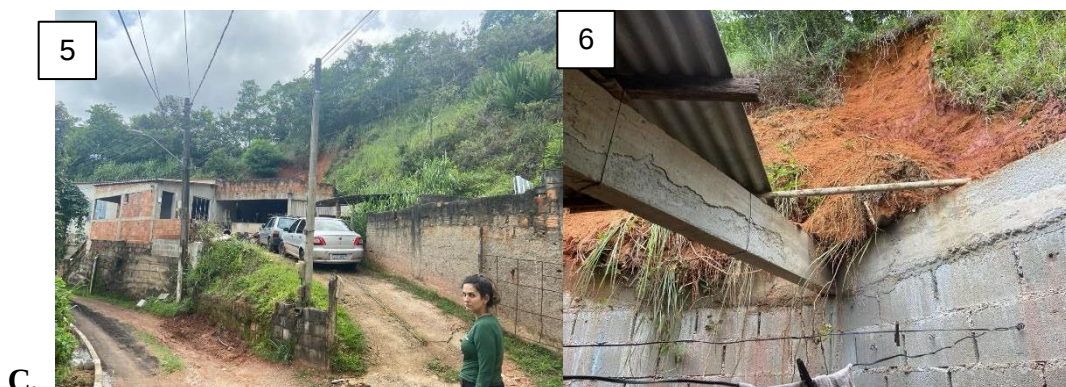
C.

**C.** Ocorrência de deslizamento planar nos fundos da residência, no momento desta vistoria não haviam moradores presente. Pode-se observar vigas de sustentação da construção da casa apoiadas no talude de corte. A edificação em questão possui muro de blocos, contudo foi observado grande aporte de material mobilizado ultrapassando a altura do muro e atingindo a casa.

Figuras 6 e 7: Em 5 visada frontal da casa atingida, onde é possível ver o deslizamento; em 6 foto dos fundos da casa com material mobilizado ultrapassando a altura do muro.

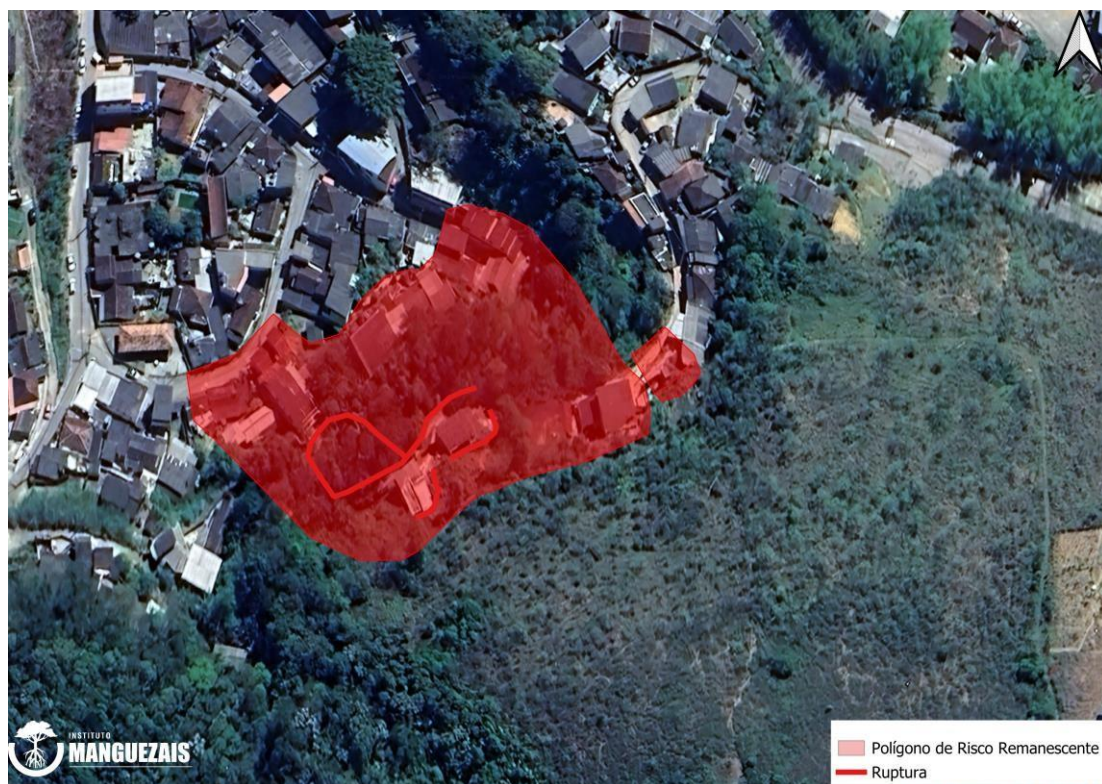
## 7. Delimitação do Risco Remanescente

A e B. 17 residências.

C. 1 residências.

O DRM-RJ entende que diante das evidências de risco pontuados neste documento se faz necessária a fiscalização e monitoramento dos locais supracitados, bem como a adoção de medidas mitigadoras para risco de novos deslizamentos, além da avaliação de um profissional técnico habilitado para a adoção de obras de geotecnia cabíveis, visando a redução de riscos de acidentes.
