| DOCUMENTO:<br><b>Nota Técnica</b> | DATA.:<br><b>07/03/2024</b> | PÁG.:<br><b>1/10</b> |
| TÍTULO:<br><b>Avaliação de Risco Geológico</b> | MUNICÍPIO:<br><b>Barra do Pirai</b> | |

A visita foi realizada no Bairro da Metalúrgica, nas ruas Lúcio Mansur Elias e Tereza Jesus de Vasconcelos para avaliação de Risco Geológico.

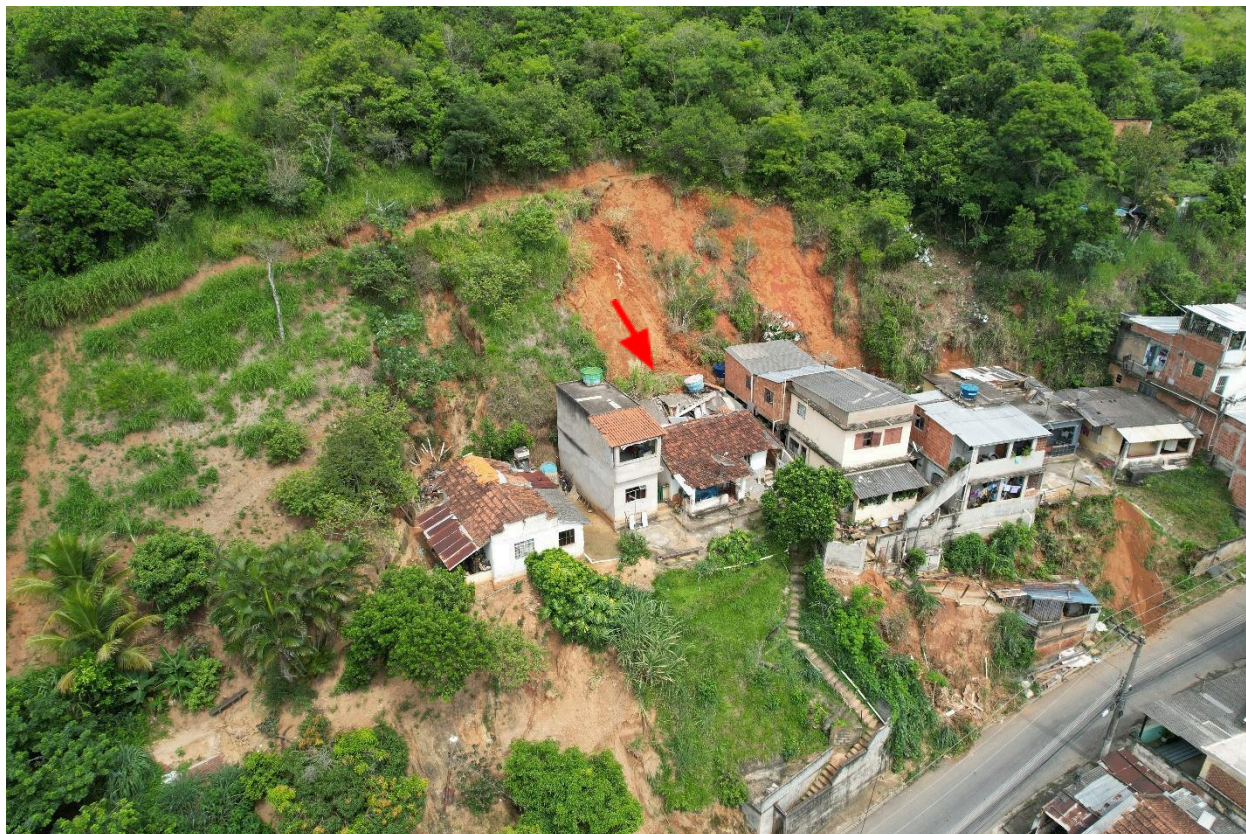
Na rua Tereza Jesus Vasconcelos, na altura do nº 41 a encosta tem altura aproximada de 18 metros e uma inclinação acima de 60°. É possível observar o afloramento de rocha na sua base, na lateral da via. No nº 41 há 3 moradias, uma delas atingida pelo deslizamento planar decorrente das chuvas do dia 21 de fevereiro, tendo tido parte da construção destruída. A cicatriz de deslizamento correspondente a este evento está localizada no talude a montante dos fundos dessas casas, com aproximadamente 9 metros de altura e perfil de alteração composto por rocha alterada e solo residual. A distância média da base da encosta para as residências varia entre nula a 4,5m.

Figura 1: Cicatrizes de deslizamentos na rua Tereza Jesus Vasconcelos, nº 41. Destaca-se as construções próximas aos taludes de corte com distâncias nulas. A ocorrência de desmoronamento está indicada pela seta.

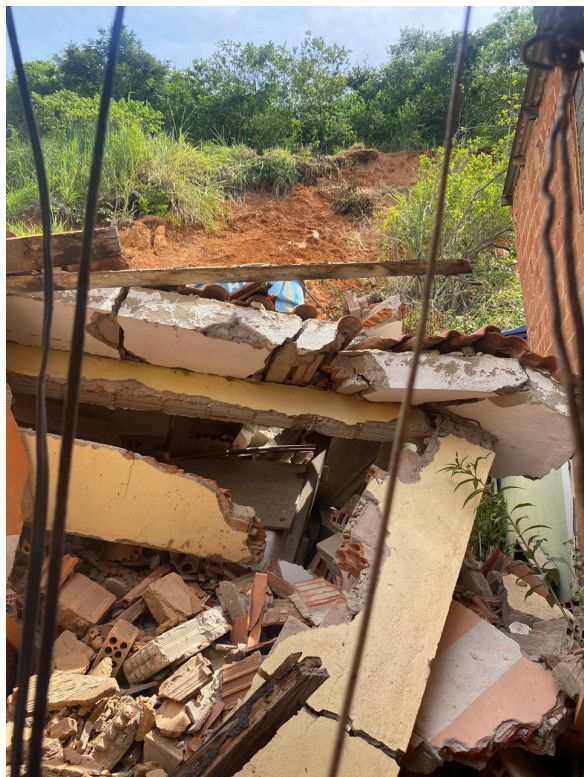
Figura 2: Imagem mostrando escombros do desmoronamento de 2 pavimentos dos fundos da casa. Observar no topo da imagem a crista da cicatriz de deslizamento.

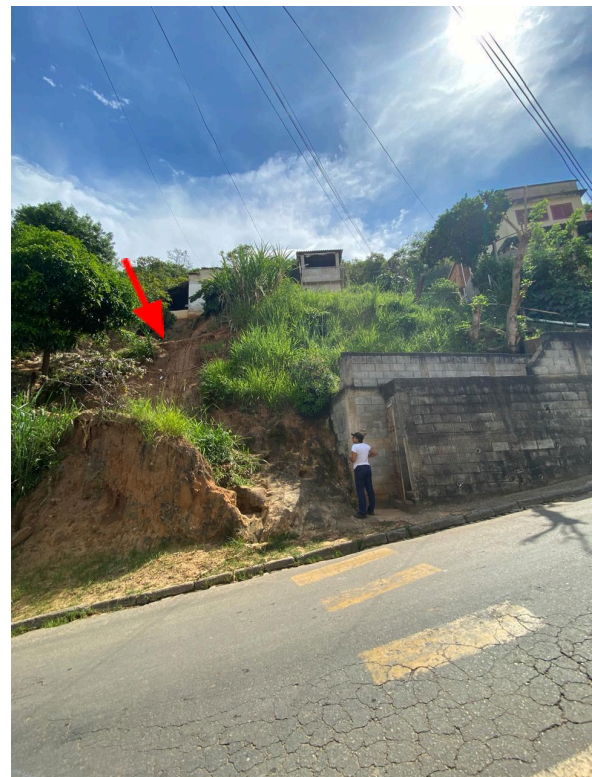
Figura 3: Visada frontal das casas do nº 41, rua Tereza Jesus Vasconcelos. Observar a presença de cicatrizes de deslizamento também a jusante das casas.

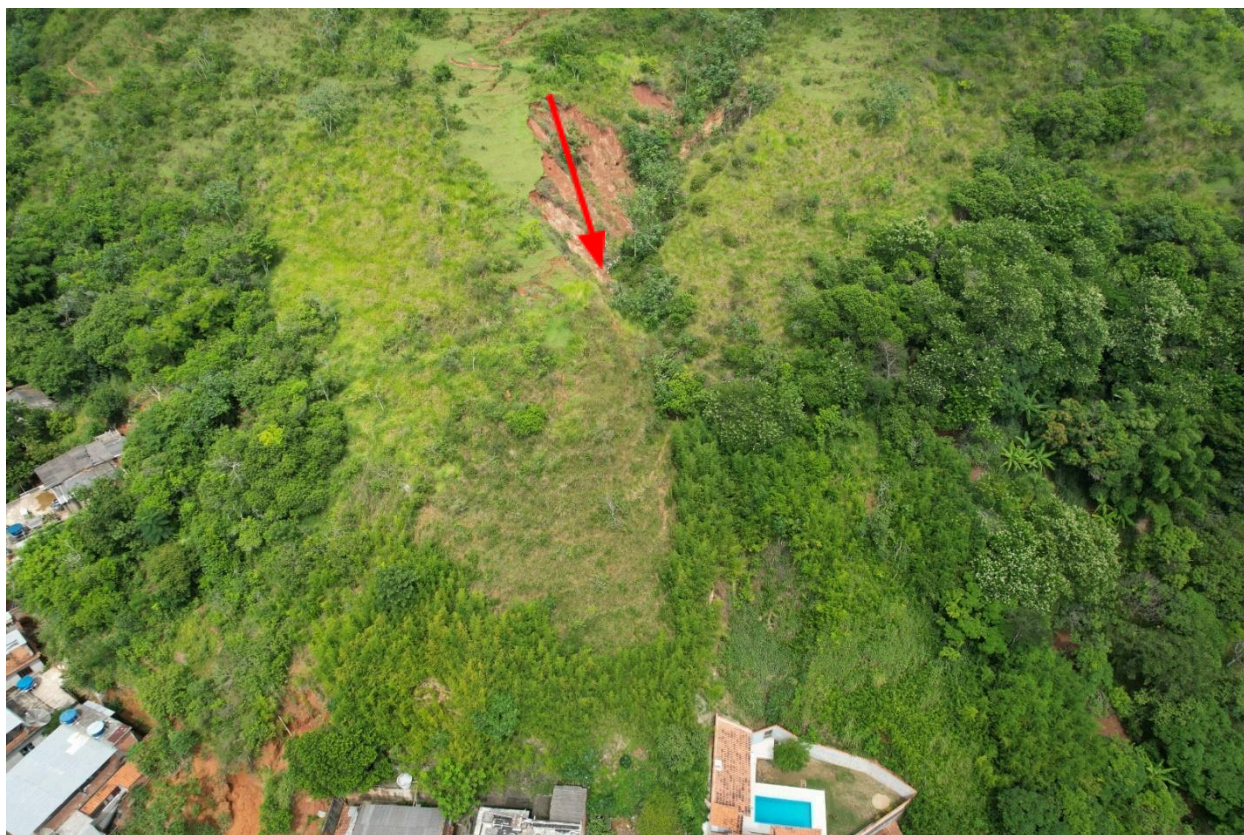
Foi observada uma grande cicatriz de deslizamento em solo residual na parte superior na encosta dessa mesma rua através de imagens obtidas em um sobrevoo de drone na área. Essa cicatriz está localizada na direção da casa de nº 192. Essa feição indicativa de deslizamento está localizada na cabeceira de uma drenagem, o que favorece a evolução do processo de movimento de massa em direção às casas a jusante. Também foi observada uma trinca de abatimento do terreno logo acima dessa cicatriz de deslizamento.

Figura 4: Cicatriz de deslizamento na rua Tereza Jesus Vasconcelos, a montante do nº 192, localizada em uma drenagem encaixada, com direção de fluxo para as casas a jusante (seta).

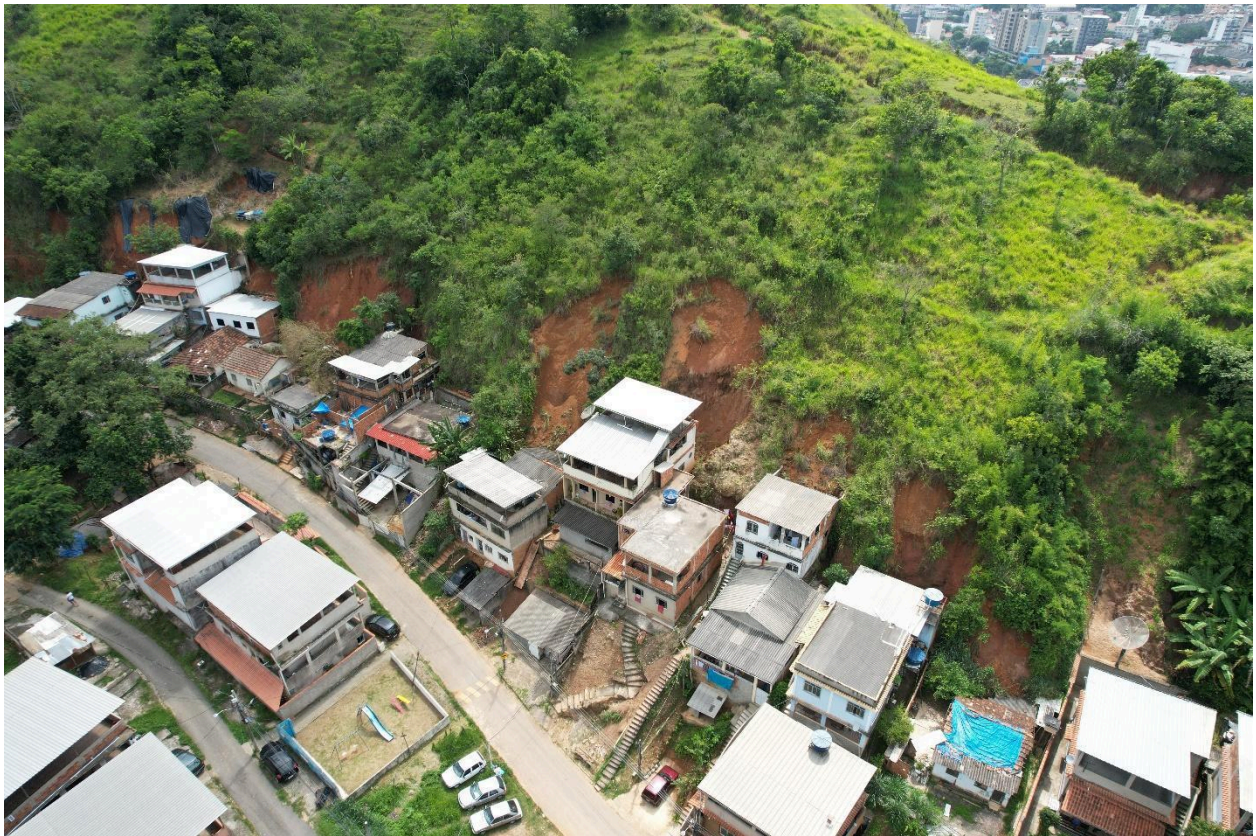
Na rua Lucio Mansur Elias foram observados diversos pontos de deslizamento planar em solo residual ao longo do talude de corte, à montante das casas. O principal trecho da rua afetado pelas ocorrências é compreendido entre as casas de nº 230 e nº 98, trecho com cerca de 100 m de extensão. Observou-se que neste trecho as casas estão a poucos metros ou com distância nula para a base do talude. Em média as cicatrizes possuem até 10 m de altura, com inclinação acima de 60° acentuando-se em direção a crista destas. O material mobilizado consiste em solo residual, gramíneas, vegetação de médio porte e bananeiras em alguns pontos.

Figura 5: Cicatrizes de deslizamentos na rua Lucio Mansur Elias, trecho entre o nº 230 e o nº 98.

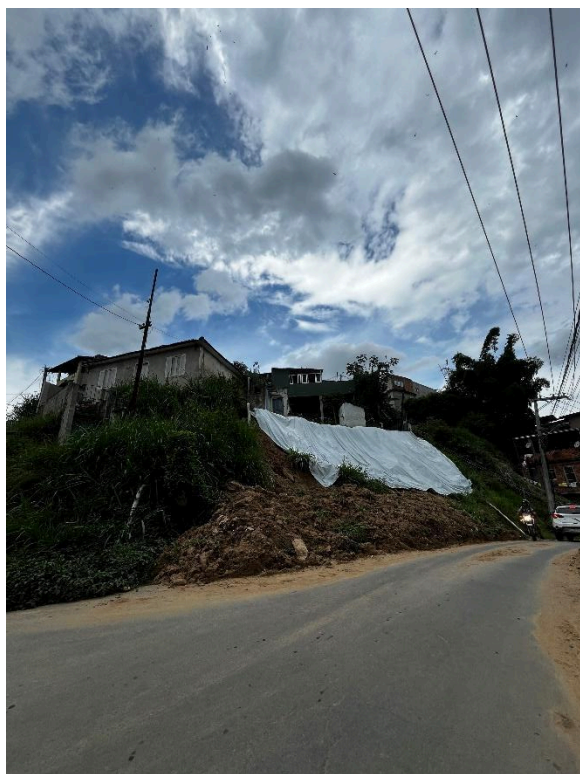
A ocorrência de deslizamento da esquina da Rua Lucio Mansur Elias com a Travessa Sergipe, trata-se de um movimento planar em solo residual localizado na encosta a jusante de duas residências e na lateral da travessa Sergipe. A distância entre a casa nº 10 (rua Lucio Mansur Elias) e o topo da cicatriz é nula e a distância da casa nº 188 (Travessa Sergipe) é de

cerca de 5m para a crista. O material mobilizado é composto de solo e vegetação gramínea e atingiu a Travessa Sergipe, obstruindo parte da via. A cicatriz possui cerca de 5 m de altura, extensão de lateral de 18 m e inclinação de 45°. Foi identificada a presença de uma lona cobrindo parte da cicatriz e material mobilizado.

Figura 6: Cicatriz de deslizamento na esquina da Rua Lucio Mansur Elias com a Travessa Sergipe. A casa à direita é a casa nº 10 citada no texto.

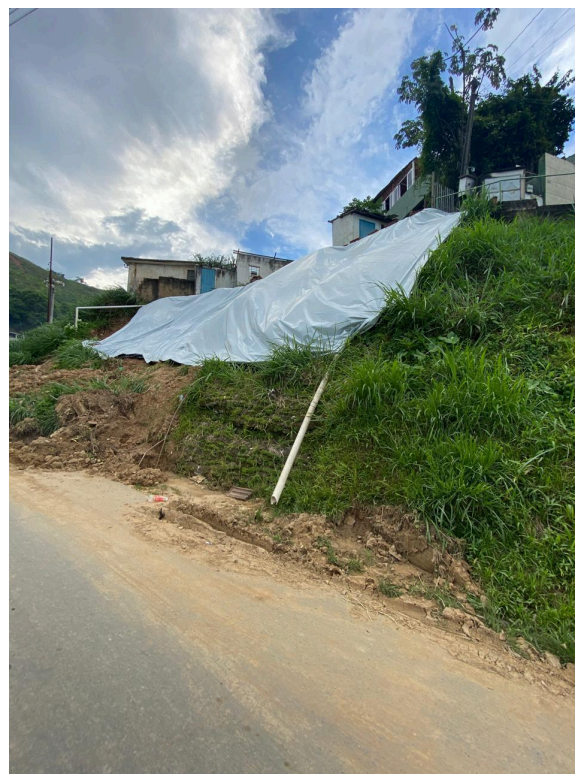
Figura 7: Visada lateral da cicatriz de deslizamento na Travessa Sergipe.

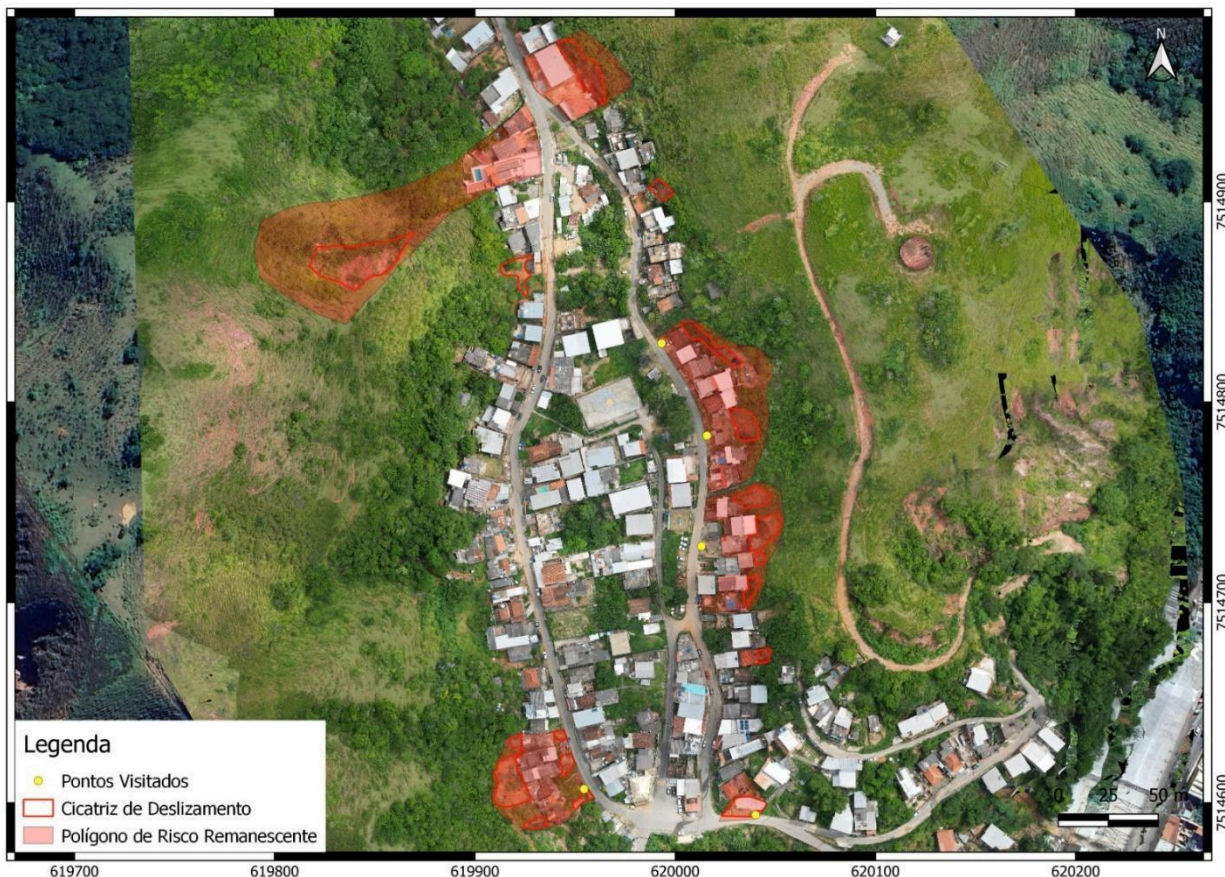
Foram identificadas 17 cicatrizes de deslizamentos e 34 imóveis (estimativa) foram identificadas dentro dos polígonos de risco remanescentes, mapa da figura 8.

Figura 8: Delimitação das cicatrizes de deslizamento e do risco remanescente associado. Ruas Lucio Mansur Elias e Tereza Jesus de Vasconcelos, bairro da Metalúrgica.

O DRM-RJ entende que diante das evidências de risco pontuados neste documento se faz necessária a fiscalização e monitoramento dos locais supracitados, bem como a adoção de medidas mitigadoras para risco de novos deslizamentos, além da avaliação de um profissional técnico habilitado para a adoção de obras de geotecnia cabíveis, visando a redução de riscos de acidentes.
