**ATENDIMENTO EMERGENCIAL EM SÃO GONÇALO - RJ**  
**FEVEREIRO DE 2023**

Rua México, casa 6 - Morro do Castro

Data da Vistoria: 23/02/23

Data de elaboração do Parecer Técnico: 24/02/2023

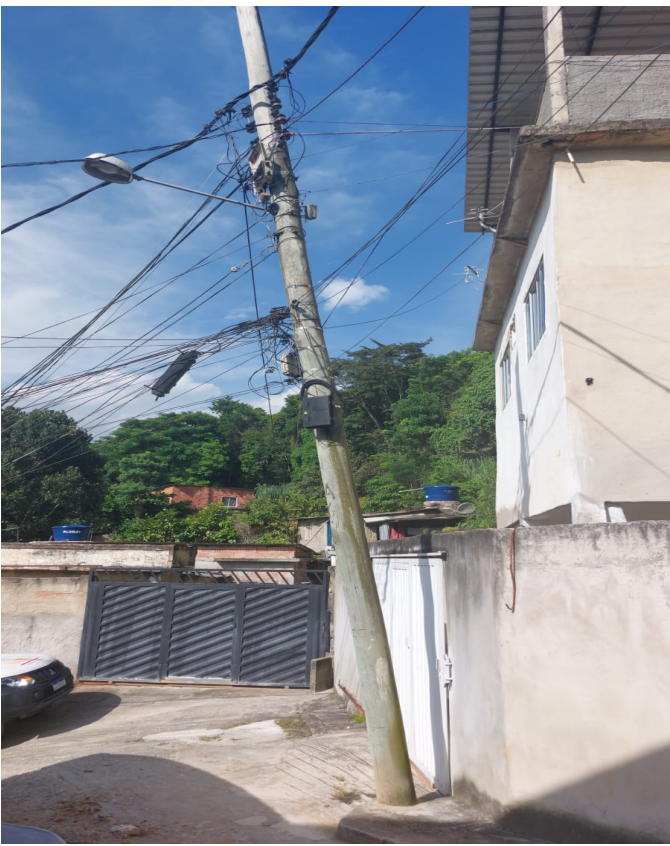
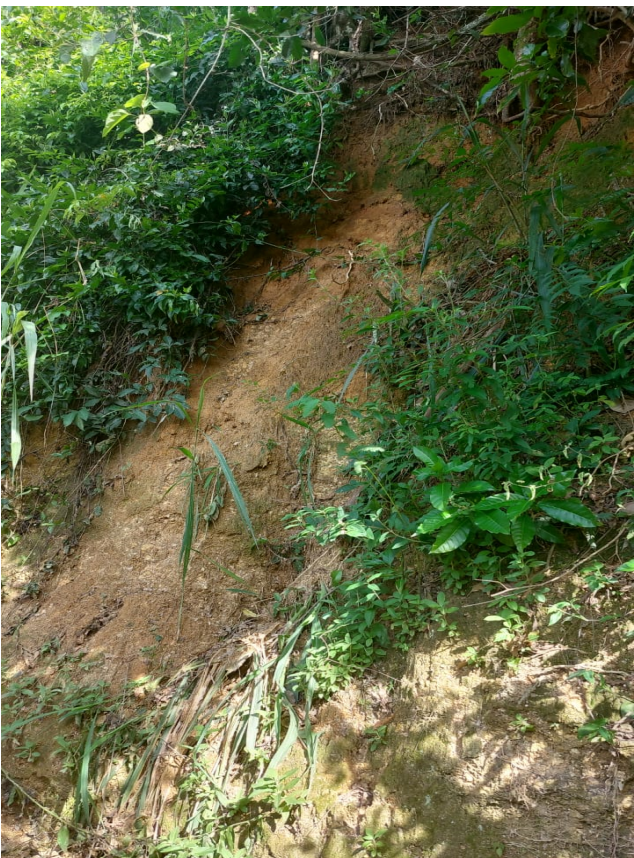
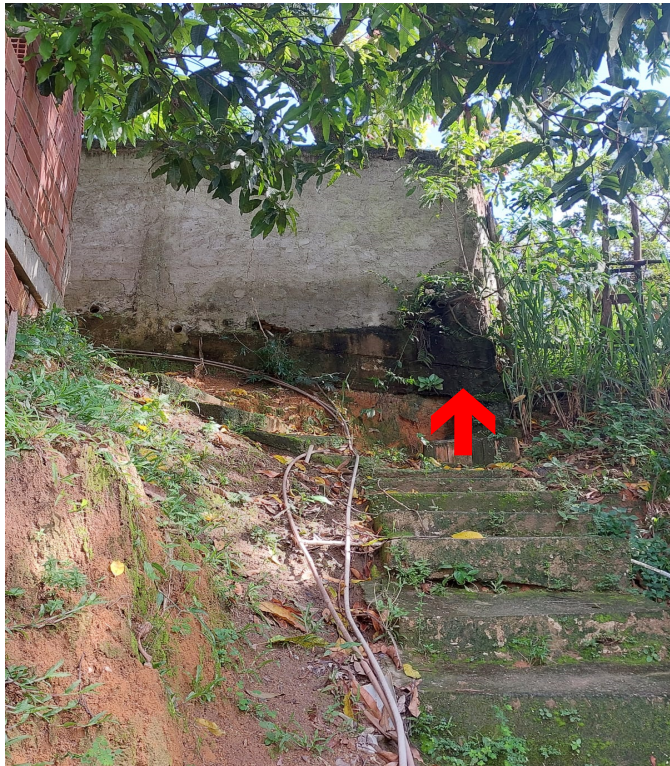
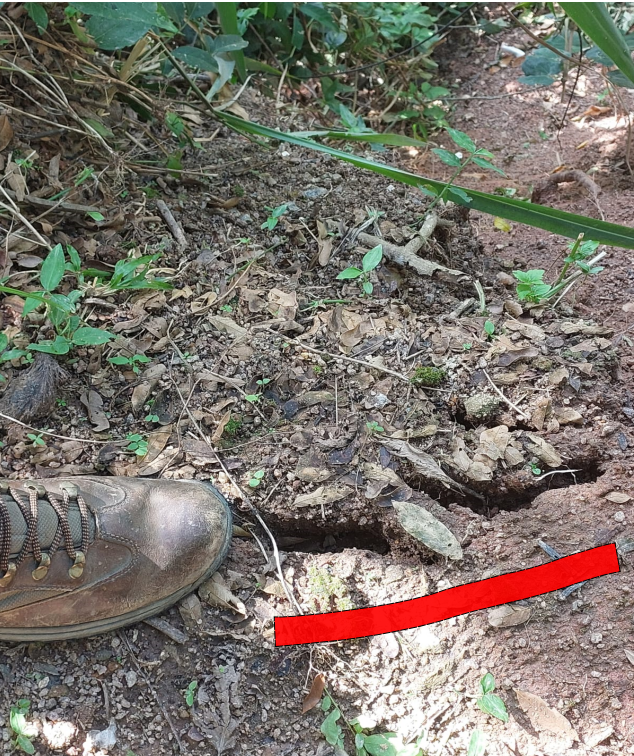
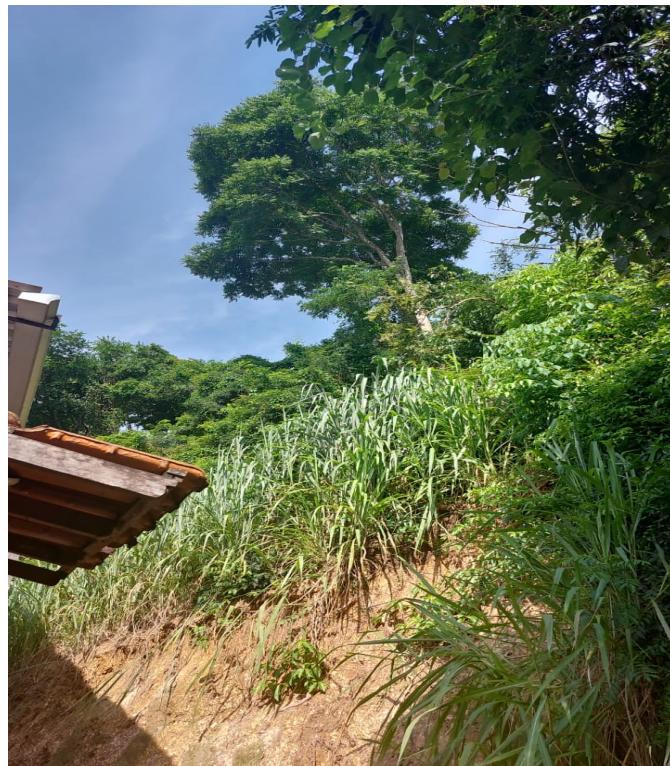
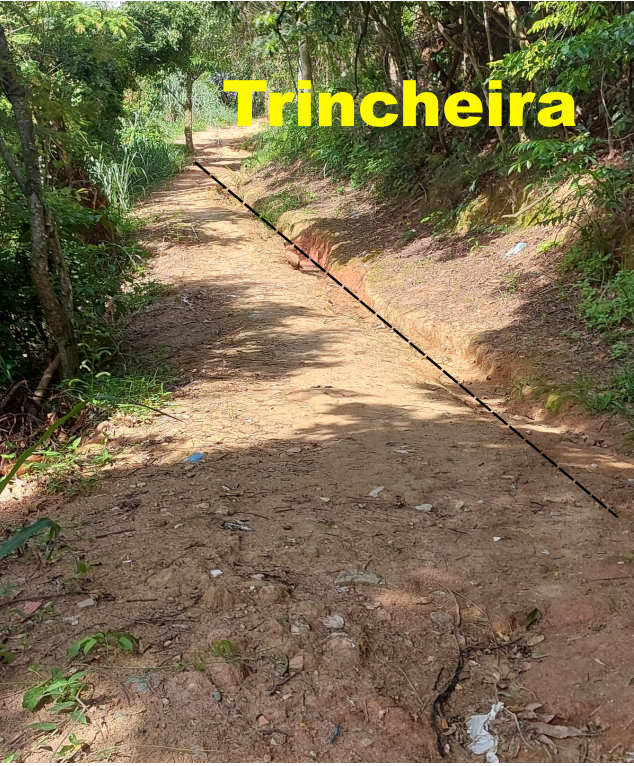
Em atendimento ao Município de São Gonçalo, para a realização de uma vistoria técnica emergencial, o DRM-RJ realizou no dia 23 de fevereiro de 2023, a avaliação em uma residência subscrito à rua México, n.6 no Morro do Castro. No local, foi observado uma encosta a montante da residência com aproximadamente 10 m de altura, cerca de 80° de inclinação, composta de solo residual jovem onde está situada a crista da ruptura (cerca de 6m de altura). Apresenta vegetação composta por gramíneas, arbustivas e indivíduos arbóreos de grandes portes inclinados. A montante desta, há uma via com processo erosivo avançado devido a topografia e inexistência de um sistema de drenagem superficial. Apresenta também intervenção antrópica do tipo trincheira drenante com aproximadamente 20cm de profundidade e 40cm de largura, realizada pela solicitante da vistoria para direcionar as águas pluviais para fora do seu terreno, entretanto, a falta de acompanhamento técnico fez com que essa intervenção potencializasse o processo de erosão linear. A encosta continua à montante da via com vegetação mais fechada e inclinação superior a 30°. Apresenta algumas residências estabelecidas em solo coluvional, sendo possível constatar que a base de uma delas vem sendo solapada por intensa ação erosiva. Além disso, foi observado fendas e trincas indicativas de movimentação do terreno. Segundo a moradora, materiais vêm sendo transportados desde as chuvas no início do mês de fevereiro, entretanto a extrema precipitação do dia 13 de fevereiro mobilizou uma quantidade considerável de material por todo terreno. A moradora aterrou o terreno em distância nula do muro da casa com todo material mobilizado. A residência dista 1,5m da encosta, apresenta sistema de drenagem subdimensionado, não contemplando a encosta e o muro onde lançou aterro lateral. Ademais apresenta trincas nas paredes da casa, rachaduras no muro e no piso. Dito isso, foi traçado um polígono de risco remanescente de acordo com a metodologia utilizada pelo DRM-RJ, uma vez que os processos geológico-geomorfológicos acima relatados encontram-se ativos. Recomenda – se o, monitoramento do local até que medidas mitigadoras sejam realizadas para a redução de riscos
