| DOCUMENTO:<br><b>Parecer Técnico</b> | DATA.:<br>28/02/2024 | PÁG.:<br>1/5 |
| TÍTULO:<br>Avaliação de Risco Geológico | MUNICÍPIO:<br>Nova Iguaçu | |

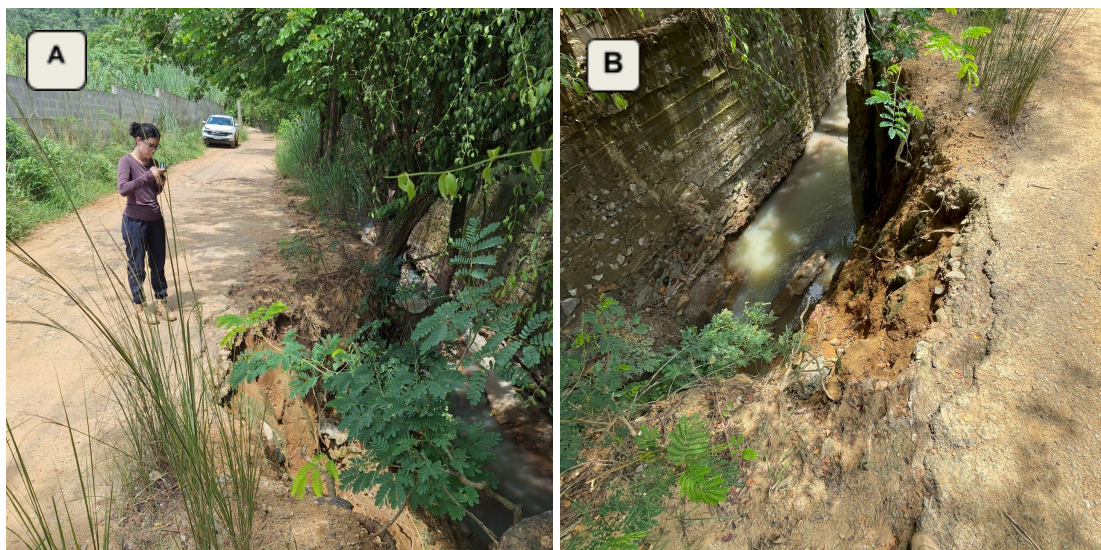
Ao longo de todo trecho visitado beirando o córrego Tatugamela, foram identificadas feições erosivas causadas pela ação da enxurrada sob as construções do canal, assim como nas margens do rio a montante. Logo no trecho de subida, foi observado que a via de acesso ao local foi parcialmente destruída, pois a contenção dentro do rio foi escavada pela força das águas e com isso, colapsou sob o canal (Figuras A e B).

**Figuras A e B: Erosão na margem esquerda do canal que está afetando parcialmente a via de acesso dos moradores.**

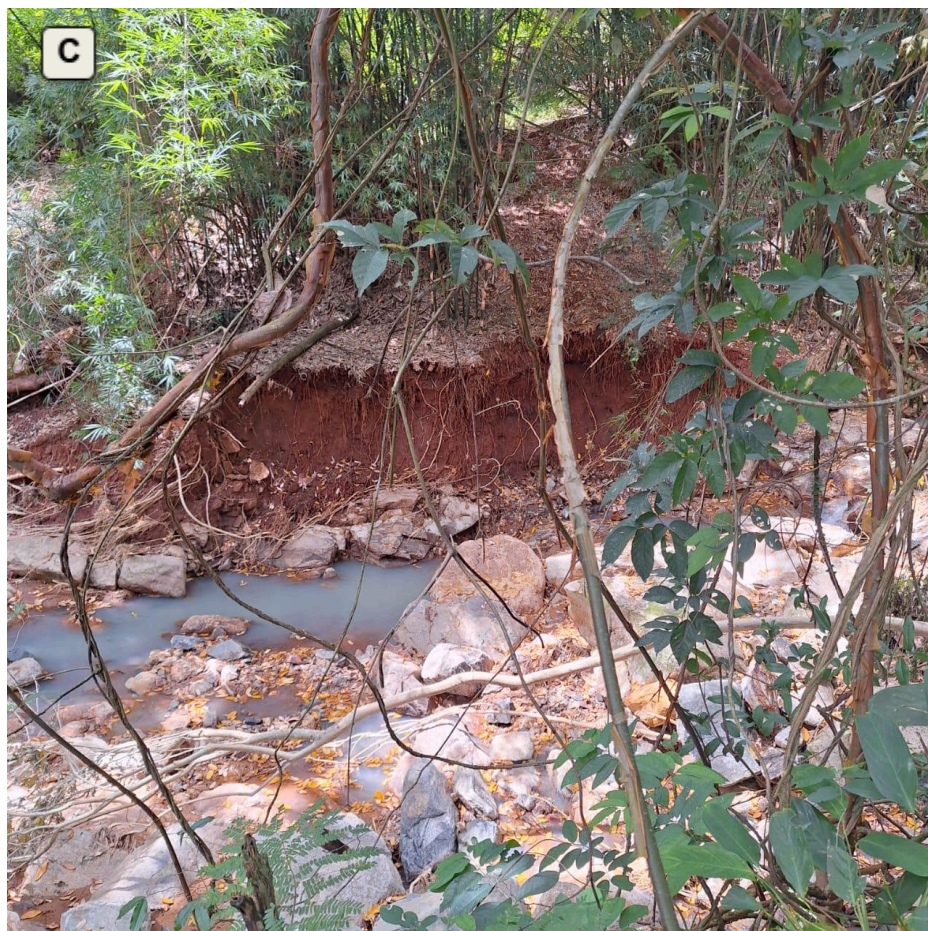
Seguindo a montante pela via, identificamos mais uma área que sofreu erosão pela ação da enxurrada do dia 21 de fevereiro (Figura C). Nesse trecho, além do processo deflagrado, foi possível identificar blocos e matacões de maiores dimensões, contudo, por se tratar de uma região de baixa variação altimétrica, esse depósito de tálus oriundo do Maciço do Mendanha, não poderiam ser transportados e movidos pelas águas dos rios ainda que considerado um grande evento chuvoso que aumente sua vazão.

**Figura C: Parte da margem a montante da fábrica da Embelleze erodida pela força da enxurrada do dia 21 de fevereiro.**

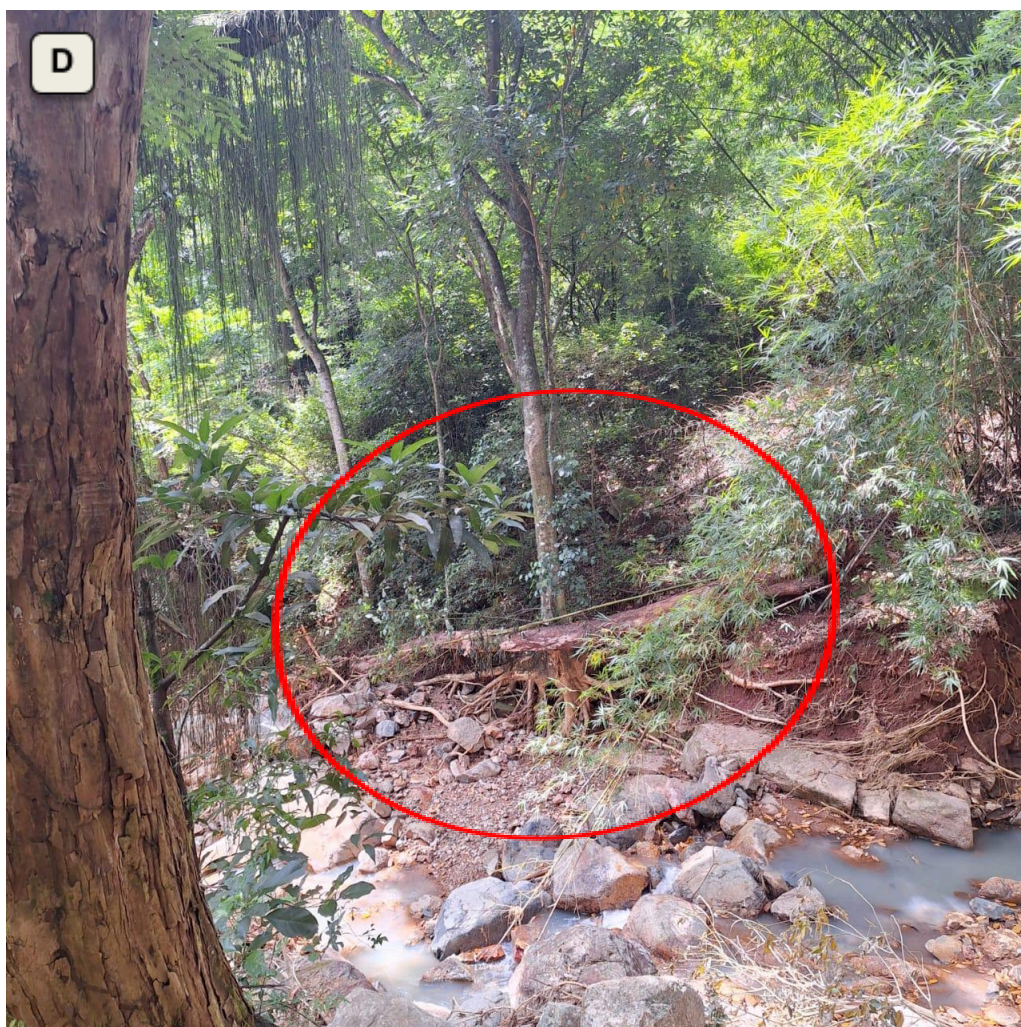
Ao longo do trecho do rio visitado, foram identificadas árvores e galhos destruídos e transportados e depositados ao longo dele. Particularmente nesse local, foi verificado que árvores de grande porte foram derrubadas e outras estão prestes a serem arrancadas. Orientamos que seja feita uma retirada desse material assim como das árvores de grande porte pois, em outro evento chuvoso, elas podem vir a formar uma barragem temporária, que causaria grandes danos no momento que fosse superada pela força das águas.

**Figura D: Tronco de árvore de grande porte caído e outra erodida, tendo suas raízes expostas próximas ao córrego.**

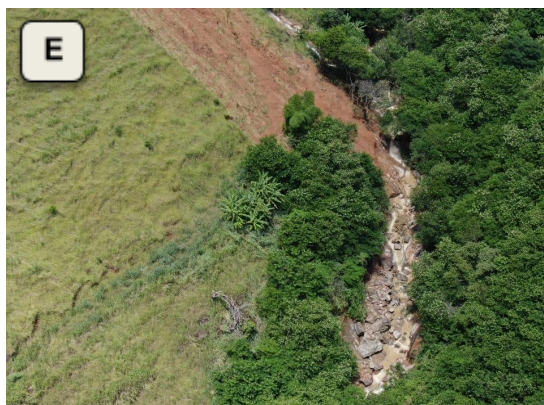
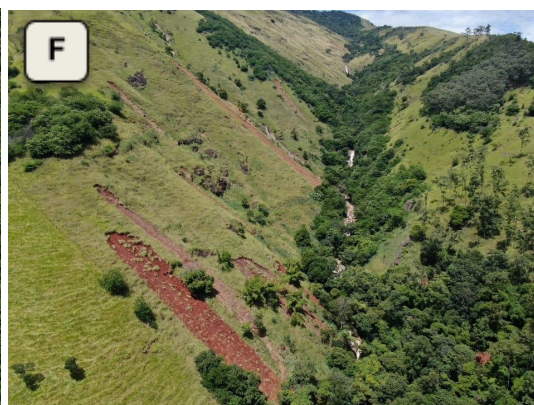
Por fim, com o auxílio de imagens de sobrevoo de drone, gentilmente cedidas pela secretaria de Infraestrutura, foi possível verificar que deslizamentos planares rasos se encaixaram à drenagem (Figuras E e F), contribuindo para a geração de fluxos de corrida que possivelmente aumentaram ainda mais a vazão do rio e do material mobilizado. Por se tratar de uma área localizada no sopé do maciço do Mendanha, em eventos chuvosos, os canais temporários se avolumam à bacia hidrográfica gerando enxurradas e inundações.

**Figuras E e F: Deslizamentos planares rasos que tiveram seus fluxos de corrida encaixados na drenagem, colaborando para a geração de uma enxurrada.**
