Em atendimento emergencial ao município de São Gonçalo (RJ), o DRM-RJ, em parceria com a equipe de Defesa Civil Municipal, realizou vistoria técnica na Travessa da Paz, quadra 13, Morro do Castro.

## ATENDIMENTO EMERGENCIAL EM SÃO GONÇALO - RJ FEVEREIRO DE 2023

Travessa da Paz, Morro do Castro

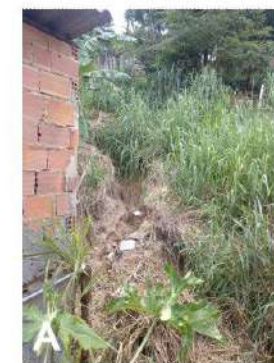
O local vistoriado apresenta alta vulnerabilidade, tratam-se de construções de alvenaria, e com teto de telha amianto, sem qualquer sistema de calha para drenagem da água. Trata-se de uma encosta íncreme, suerior a composta por solo residual e aterro, vegetação gramínea e arbustiva com profusão de bananeiras. Observa-se uma cicatriz de deslizamento de aproximadamente 3 metros de altura com material mobilizado atingindo a residência localizada no sopé da encosta (imagem A). A montante, nota-se sinais de abatimento do solo e os muros de divisão a (imagem C).

Considerando a metodologia de Risco Remanescente do DRM-RJ, o ponto vistoriado apresenta Risco Muito Alto devido ao elevado índice de vulnerabilidade indicado pelos condicionantes geológicos e geomorfológicos da região. Com isso, recomenda-se monitoramento da área, tendo em vista a evolução dos processos ativos que se agravam em períodos de chuvas intensas.

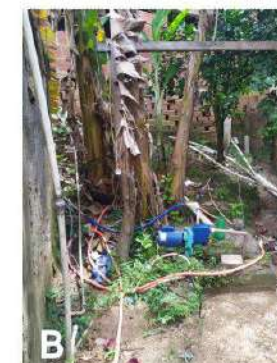
A maioria das residências estão a uma distância mínima do talude de corte (imagem D), alguns com altura superior a 10 metros, com construções em fase de expansão na área a jusante. Também foi observada no momento da vistoria fatores agravantes como poço de água subterrânea (imagem B) e uma cisterna cheia e com sinais de vazamento (imagem G), contribuindo para a saturação do solo e de áreas ocupadas por bananeiras (imagem G).
