| DOCUMENTO:<br><b>Nota Técnico</b> | DATA.:<br><b>14/03/2024</b> | PÁG.:<br><b>1/2</b> |
| TÍTULO:<br><b>Avaliação de Risco Geológico</b> | MUNICÍPIO:<br><b>Engenheiro Paulo de Frontin</b> | |

A visita foi realizada no bairro Centro, na rua Neivaldo, número 476, para avaliação de Risco Geológico.

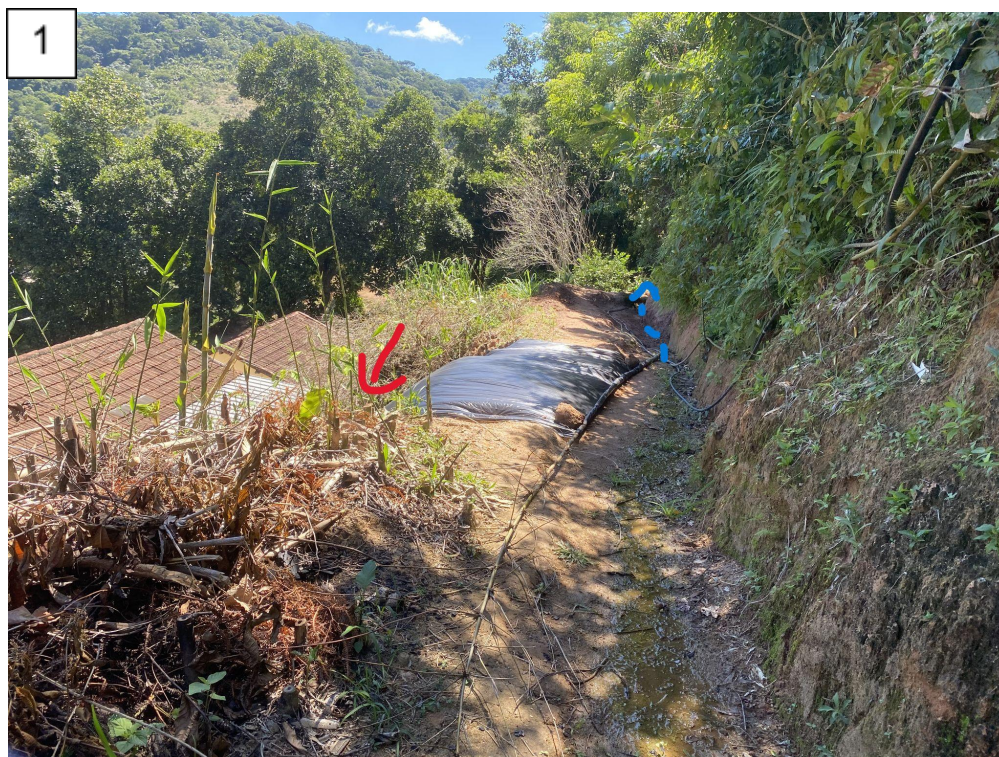
**A.** Foi verificado um deslizamento planar de solo profundo e bem desenvolvido, a montante da residência com cerca de 6 metros de largura e em um talude de 10 metros de altura. No topo da crista há fluxo hídrico constante proveniente de uma nascente localizada a montante. A jusante da casa de nº476 ocorreu um deslizamento planar em talude de corte, atingindo o piso da área externa da construção, sendo destruído parcialmente. A cicatriz tem cerca de 7 metros de extensão lateral, por 10 metros de altura. Ao lado também se observa uma cicatriz de deslizamento pretérito. A construção tem distância menor que 2 metros da crista. Esta, ocupa boa parte de um caminho de acesso do terreno da casa. A montante encontram-se árvores de grande a médio porte assim como ao longo da cicatriz. Um pouco mais ao lado, é possível observar uma casa com distância nula da

Figura 1: Deslizamento planar em talude de corte, a menos de 1,5m da casa na rua Neivaldo, número 476. No local ocorre uma mina d'água com fluxo constante.

O DRM-RJ entende que diante das evidências de risco pontuados neste documento se faz necessária a fiscalização e monitoramento dos locais supracitados, bem como a adoção de medidas mitigadoras para risco de novos deslizamentos, além da avaliação de um profissional técnico habilitado para a adoção de obras de geotecnia cabíveis, visando a redução de riscos de acidentes.

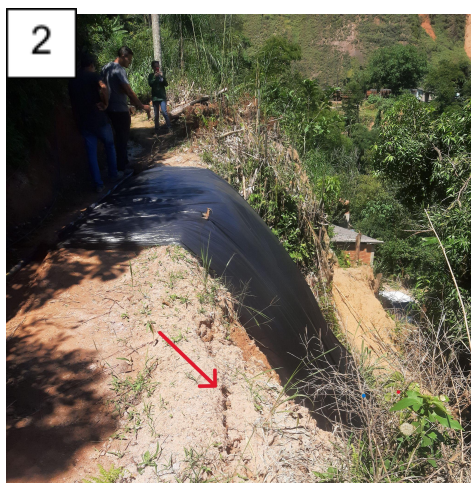
- A. Próximo à crista, é possível identificar trincas no terreno e degraus de abatimento, o que indica que o processo pode avançar a montante e a jusante. Como medida paliativa, o morador colocou lonas de plástico em algumas das feições. Na residência, além de estar parcialmente atingida e inserida na cicatriz, apresenta rachaduras que podem indicar que houve abalo estrutural. O movimento causou trincas que são visíveis do chão do quintal. No interior da casa de nº476, parte do piso da sala se encontra estufado e a janela apresenta desalinhamento com a parede. Presença de casa em vales e drenagens bem encaixadas, favorecendo o escoamento de um grande fluxo de água. Marcas de erosão já estão evoluindo para um ravinamento.

Figura 2 e 3: Em 2, deslizamento planar a montante da casa de nº 476 e degrau de abatimento (seta vermelha). Em 3, janela da casa de nº 476 mostrando desalinhamento com a parede.

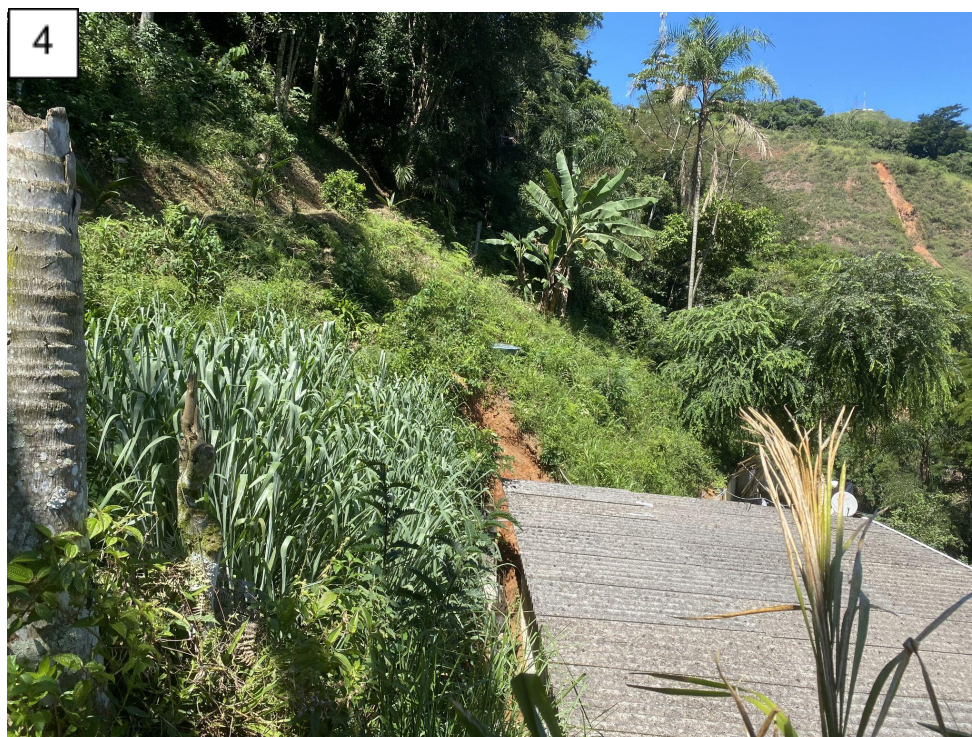
encosta e na direção de uma drenagem encaixada. Apresenta ainda sinais de rompimentos em seu talude, com corte verticalizado para construção da estrada e da casa.

Figura 4: Casa localizada em um vale encaixado na rua Neivaldo, a uma distância nula do talude. É possível observar ao fundo uma cicatriz de deslizamento.

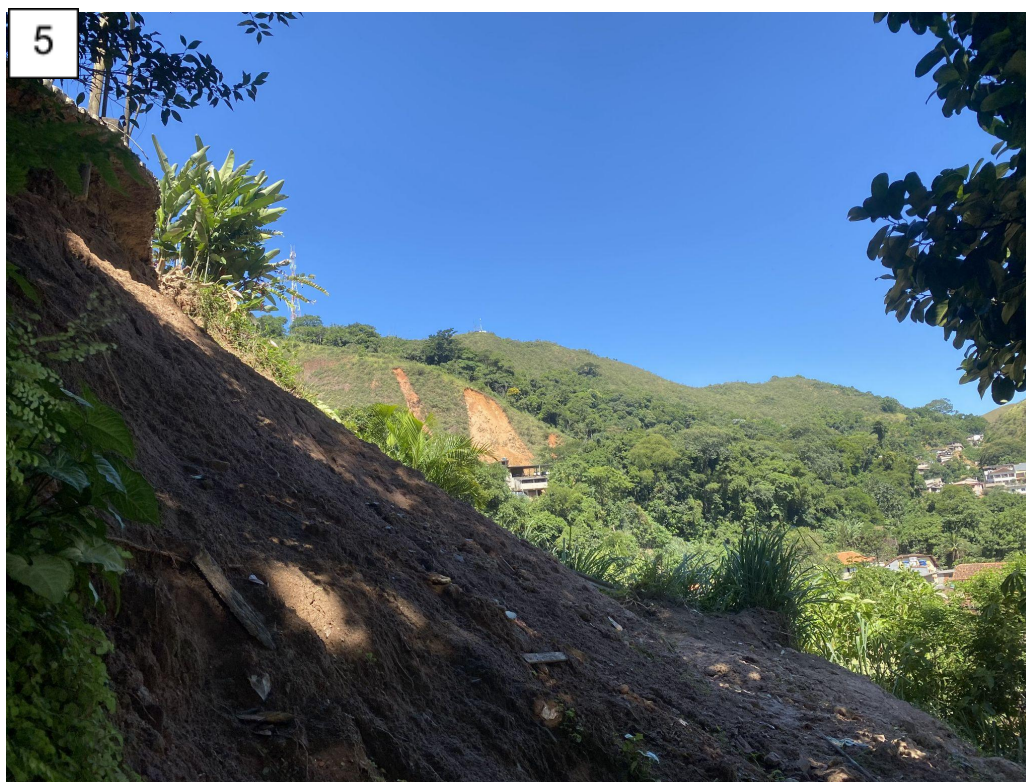
Figura 5: Deslizamento a jusante da casa na rua Neivaldo em direção a rua Manoel da Silva Neves, deixando a calçada a um nível negativo e com diversas trincas.

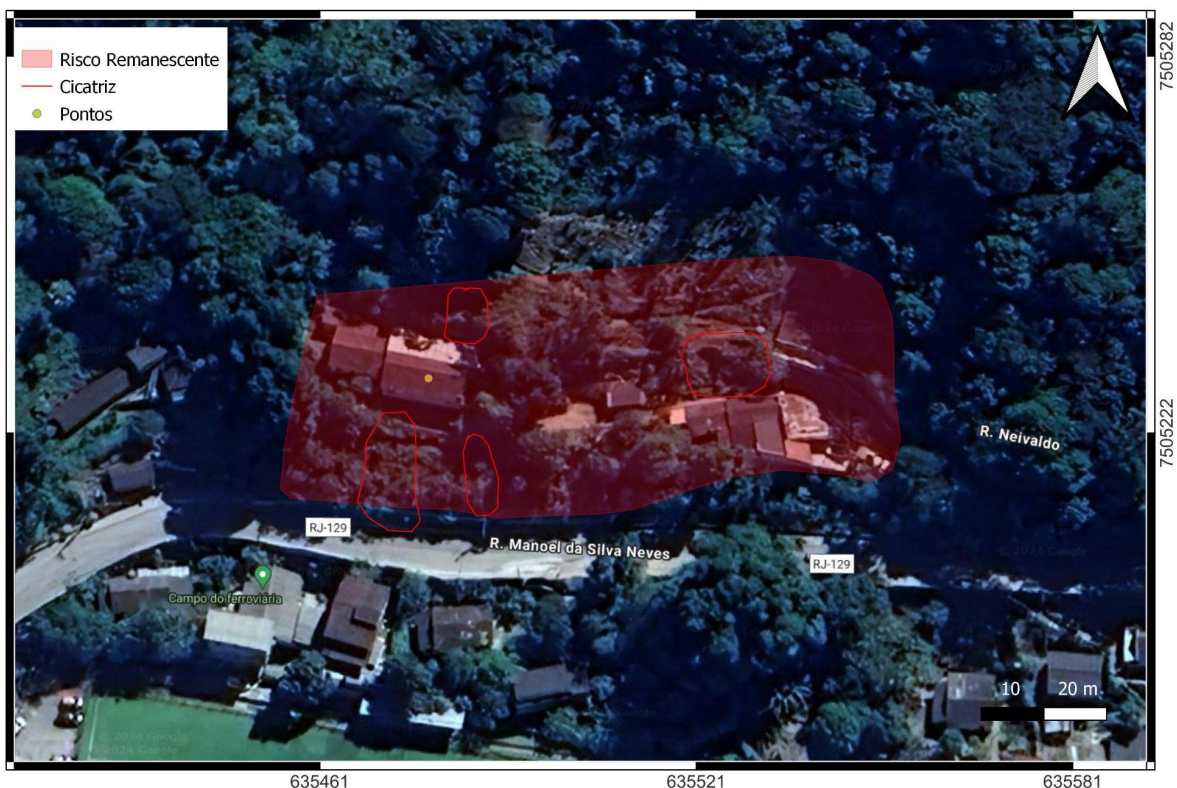
## 7. Delimitação do Risco Remanescente

- A. 7 casas
