**PARECER TÉCNICO EMERGENCIAL EM BARRA MANSA - RJ**  
**FEVEREIRO DE 2023**  
**RODOVIA RJ-153, Distrito de N. Sª Amparo. )**

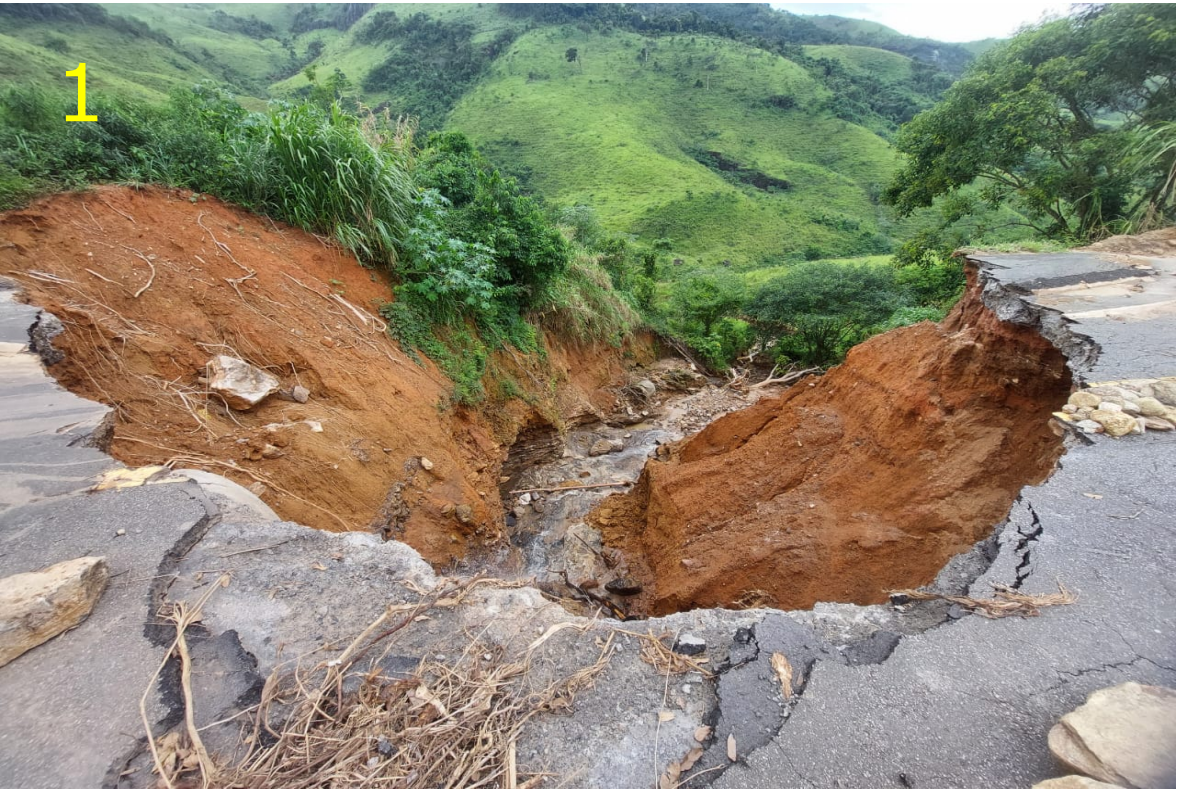
A vistoria teve como objetivo reavaliar o risco remanescente relacionado à vistoria realizada em 12/01/2023 na RJ-153 (na ocasião, ocorreu um deslizamento planar na encosta a montante da via e o rompimento de manilha de drenagem a jusante - Figuras 1), tal como avaliar o risco remanescente e/ou eminente relacionados aos últimos episódios de chuva do mês de fevereiro.

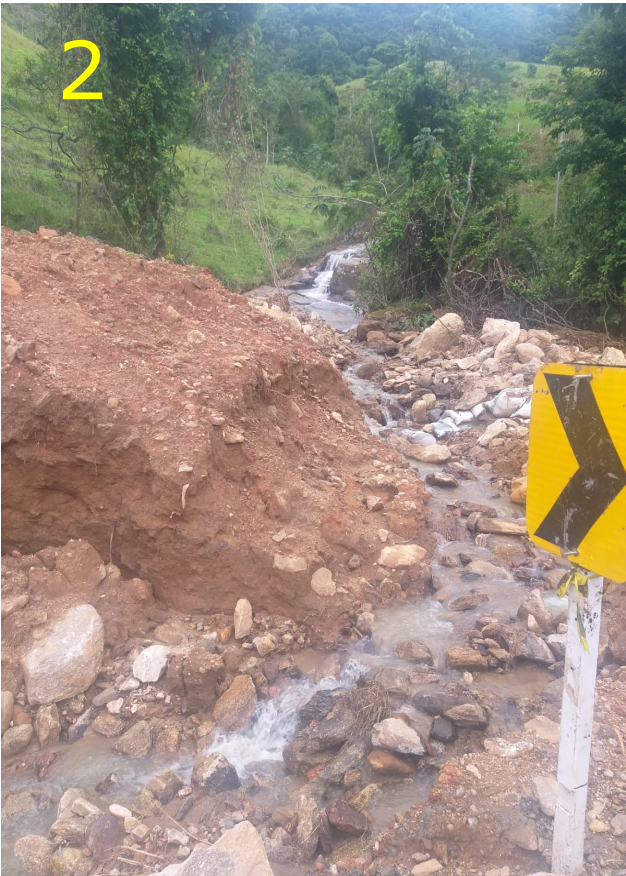
A encosta a montante da estrada onde ocorreu o deslizamento apresenta de 6 a 8 m de altura, com vegetação de baixo - médio porte e está localizado próximo a um talveg com depósito de talus (Figura 2). Nessa parte há uma manilha para escoamento de água e canaleta de drenagem.

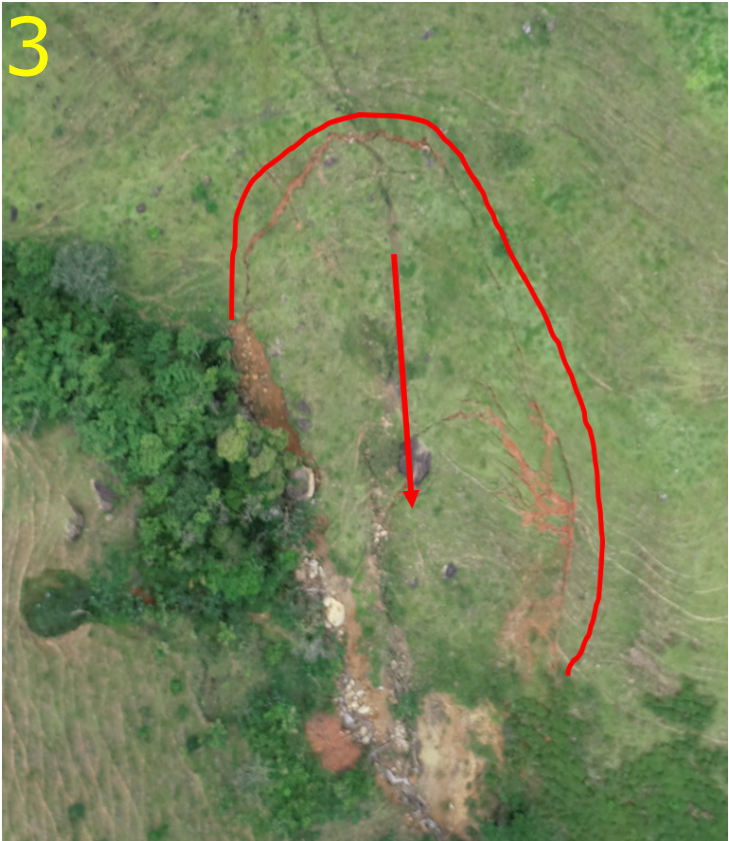
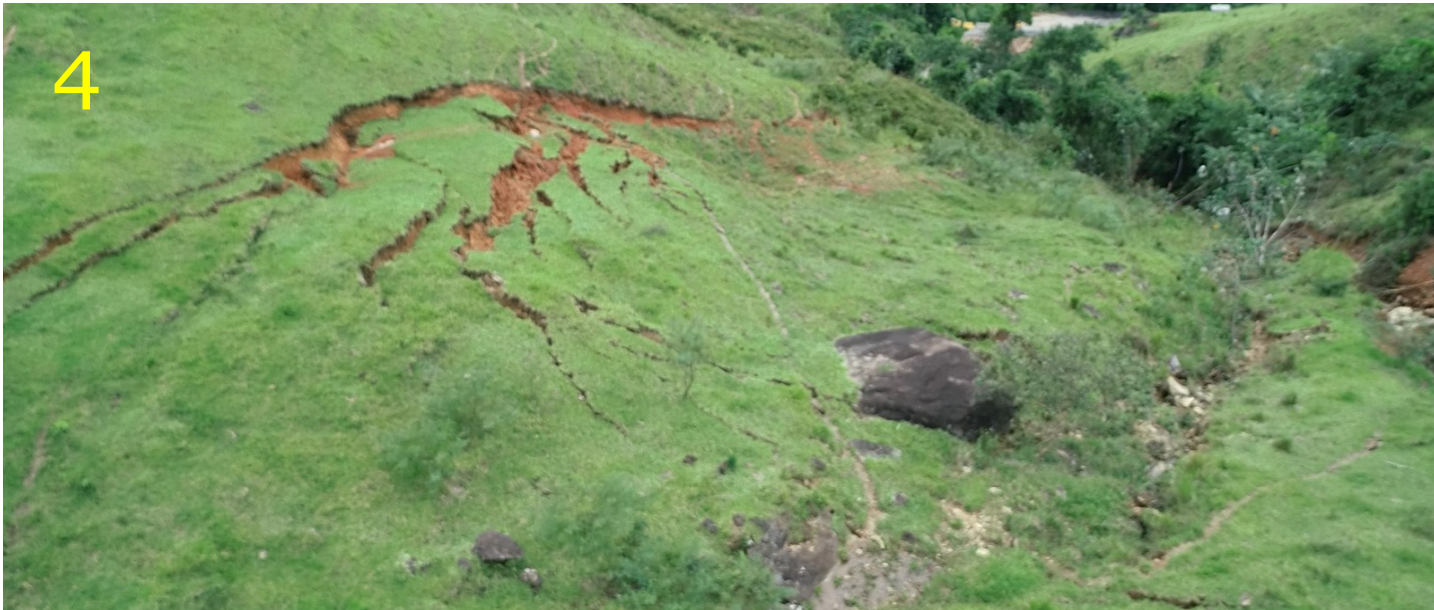
Para esta vistoria foi se realizado um sobrevoo com uso de drone onde pode ser observado que existem estruturas, tais como trincas, que indicam que existe um movimento ativo de colapso de material localizado a montante (Figuras 3 e 4). Este movimento afere a região um nível alto de risco de queda de material que, conforme a morfologia do terreno, irá se depositar/danificar a rodovia a jusante. As feições geológico-geotécnicas que foram observadas na área que indicam movimento de material tendem a comprometer o restante do trecho.

Visto os riscos de novos deslizamentos que podem comprometer o tráfego e visando a segurança global da população, indica-se a interdição total da via até que sejam adotadas intervenções de engenharia cabíveis a este fenômeno, visando a minimização de risco em novos eventos
