**Parecer****Técnico**DATA:  
**08/02/2024**PÁG.:  
**1 / 7**TÍTULO:  
**Avaliação de Risco Geológico**MUNICÍPIO:  
**Angra dos Reis**

Em atendimento a solicitação de apoio técnico, mediante o Ofício nº 194 / 2023 / SPDC, da Secretaria de Proteção e Defesa Civil do Município de Angra dos Reis, o DRM-RJ realizou vistorias técnicas emergenciais no Bairro Sertão do Bracuí. Essas vistorias tiveram como objetivo a avaliação de risco de ocorrência de movimentos de massa decorrentes de elevados índices de precipitação verificados na região.

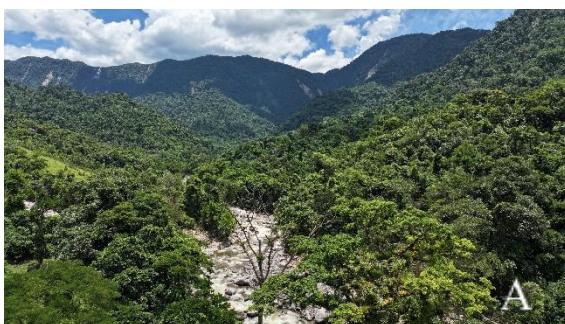
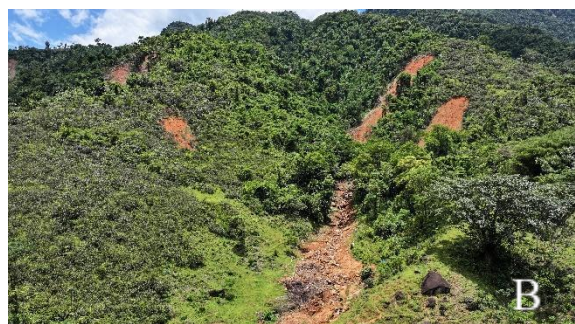
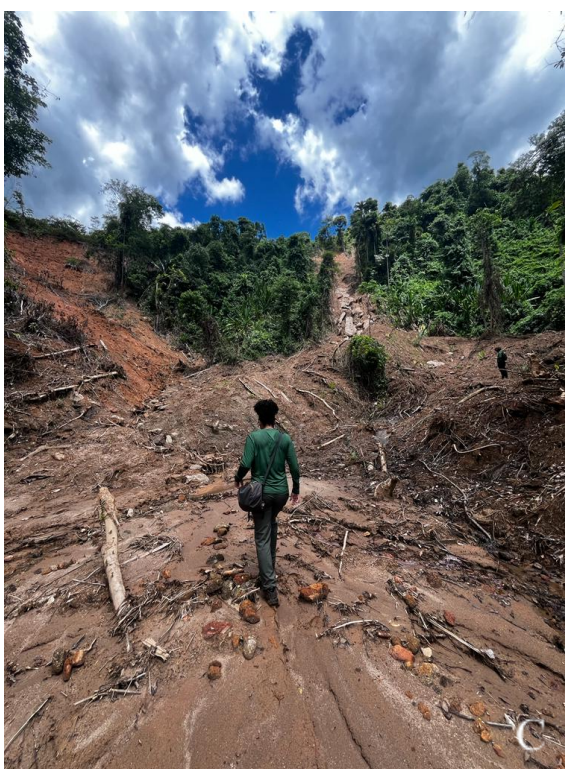
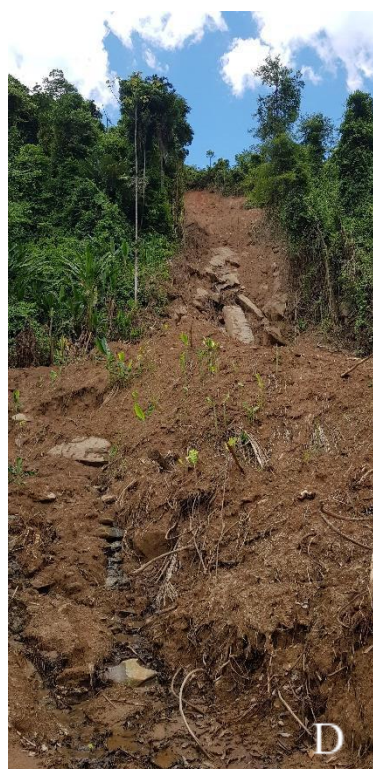
Figura 2: Detalhe de cicatrizes de escorregamento planar raso na área de interesse. O material mobilizado teve alcance superior a 200 metros de extensão, alguns atingindo o leito do rio. Localização imagem B: 559256.98 m E/ 7467478.10 m S. Localização da imagem C: 559397.22 m E/ 7467295.06 m S. Localização da imagem D: 559887.67 m E/ 7467118.01 m S.

O perfil observado nas encostas da área é de solo residual, com afloramento rochoso alterado. Devido aos altos valores de declividade, esse material percorreu grandes extensões, atingindo o leito principal do rio em diversos pontos e, com isso, promovendo um fluxo de detritos. A força da cabeça d'água formada na crista da escarpa da serra, somada à contribuição das encostas laterais, fez com que esse fluxo alcançasse distâncias maiores do que alcançariam em caso de ocorrerem separadamente. A Figura 2 exibe pontos característicos desse comportamento, como na imagem A, com uma vista ampla do cenário composto pelo rio Bracuí com as encostas a montante repletas de cicatrizes. As imagens B, C e D exemplificam cicatrizes de escorregamentos que atingiram longo alcance, alguns desses levando material mobilizado, junto a troncos de árvores, até o rio. No leito do rio, encontram-se blocos de variados tamanhos. Alguns apresentam marcas de impacto, como faces quebradas, como exibido nas Figuras 3 e 4, indicando sua mobilização recente e o choque com outros blocos e apresentando diâmetros de até 1,5m. Outros, exibem formas arredondadas e se encontram enterrados ou compondo a margem do rio, indicando sua mobilização em eventos pretéritos.

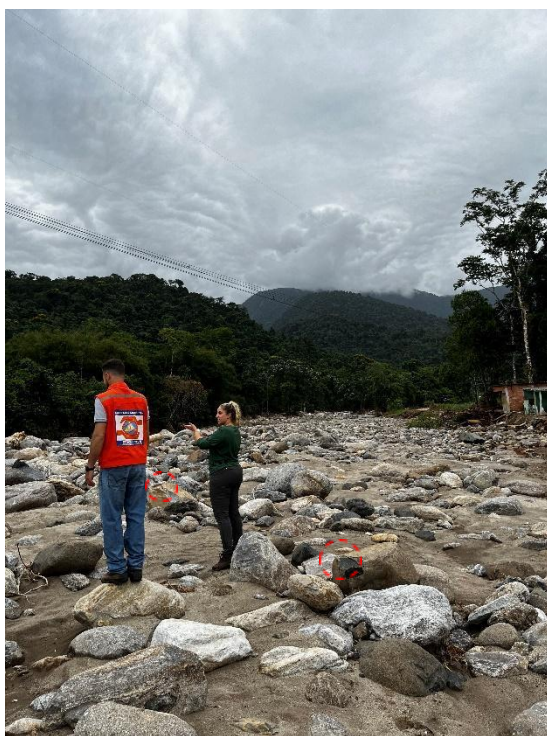
Figura 3: Blocos rochosos com marcas de impacto.

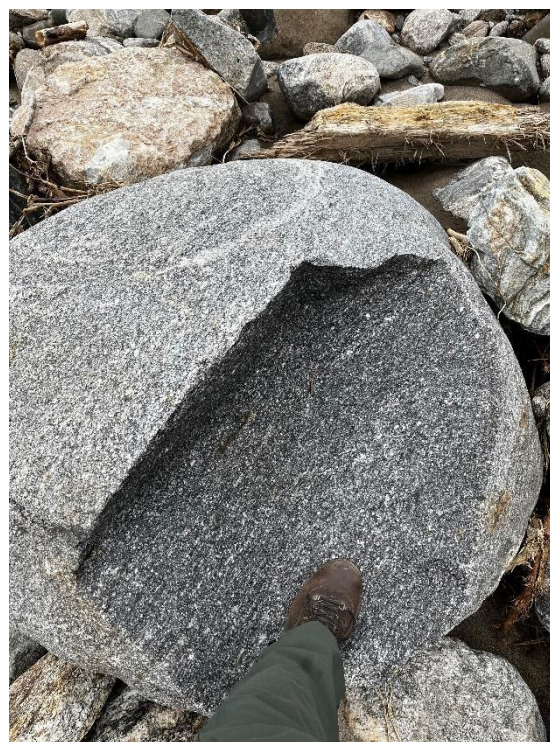
Figura 4: Bloco com aproximadamente 1 m de diâmetro com marca de impacto.

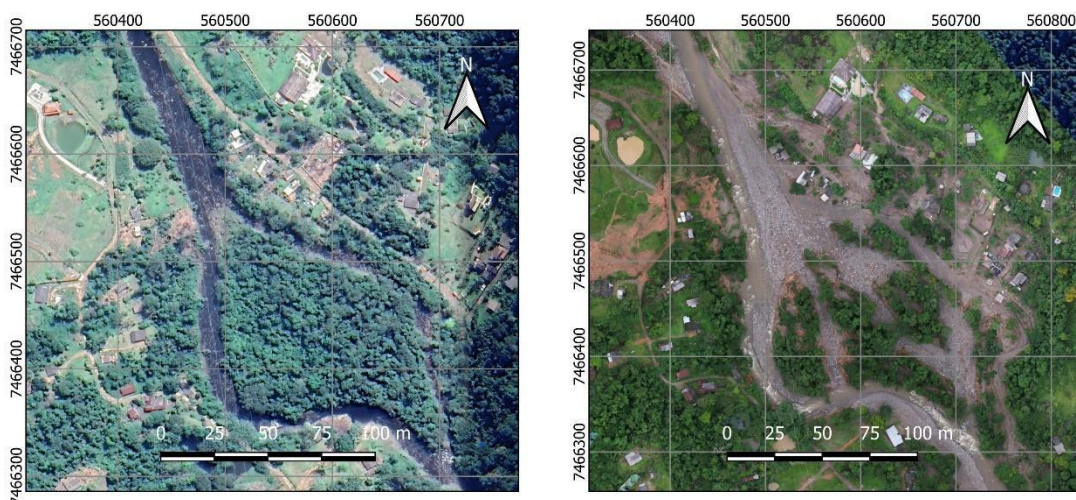
Com a suavização do relevo, observa-se as edificações, estas já na planície de inundação do rio Bracuí. Parte da planície foi atingida com forte energia pelo fluxo de detritos, que encontrou na 1ª ilha, localizada próxima a Fazenda dos Prazeres, um ponto de retenção de materiais maiores. Nesse trecho foi possível observar que o fluxo foi retido pela ilha, se espalhando pelas laterais e destruindo as edificações localizadas próximo à margem do rio, enquanto a força da água abriu dois caminhos pelo centro dessa ilha. A Figura 5 exibe um comparativo entre as imagens da ilha antes e após o evento, evidenciando a mudança de largura do leito do rio e a destruição causada pelo fluxo.

Figura 5: Imagem comparativa da ilha no dia 06/03/2013 (imagem A) e no dia 15/12/2023 (imagem B). Fonte: Imagem A – Google Earth, imagem B – Defesa Civil de Angra dos Reis.

Conclui-se que nesse momento, houve um represamento natural e isso ocasionou forte impacto no momento de rompimento dessa barreira. Segundo relatos de moradores que residem à jusante da ilha, ocorreu um aumento abrupto da lâmina d'água nessa região, provavelmente no momento do rompimento.

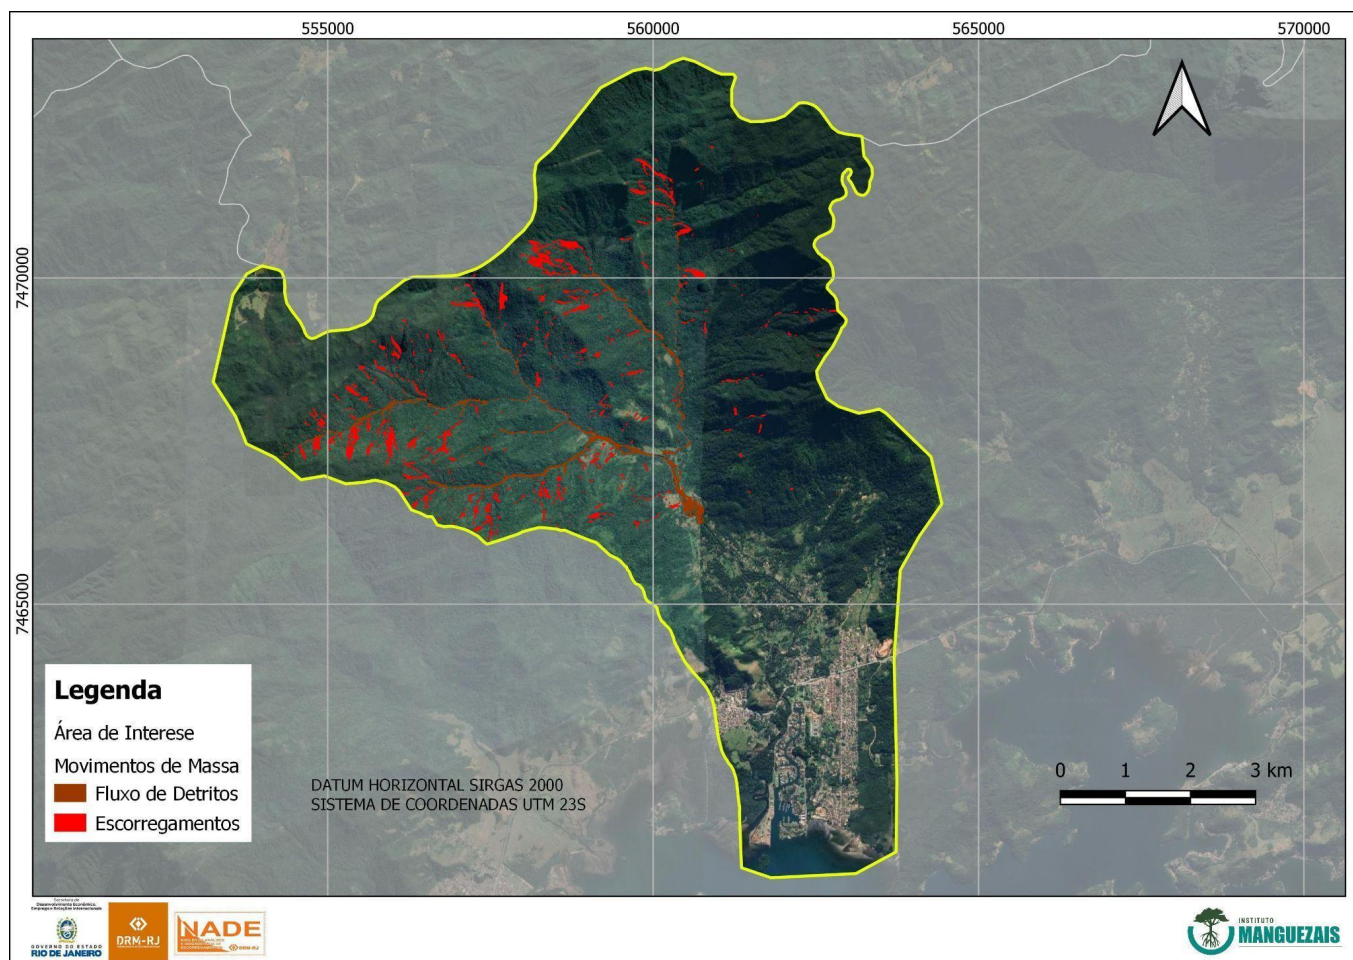
Em uma análise mais ampla, destaca-se que fluxo de detritos ocorrido na região afetou a Bacia do rio Bracuí desde a cota 820m (Base Cartográfica IBGE – 1:25.000) até alcançar sua planície de inundação, percorrendo a distância de 7,6 km e ocupando a área de 0,63 km<sup>2</sup>, como observado na Figura 6. Na região próxima à Fazenda dos Prazeres, a calha do rio chegou à largura de 70 metros, superando em aproximadamente 30 metros a sua largura anterior. As cicatrizes de escorregamento modificaram uma área de 1,29 km<sup>2</sup>, tendo como cota mais alta a marca de 1140m (Base Cartográfica IBGE – 1:25.000).

Figura 6: Mapa da área de interesse identificando as cicatrizes de escorregamento e o fluxo de detritos.

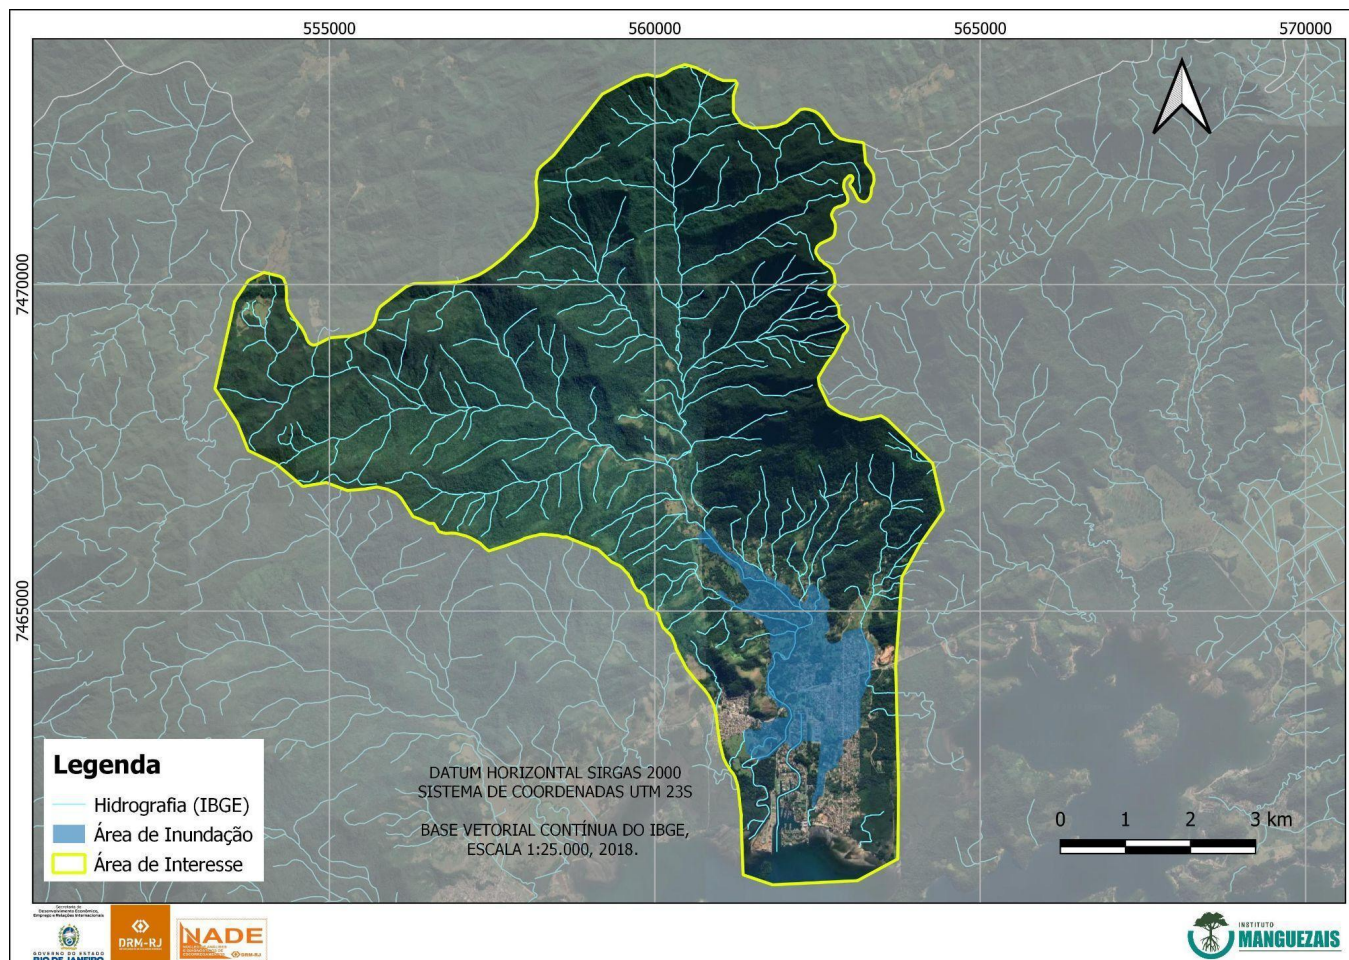
materiais maiores, fazendo com que estes se espalhassem lateralmente, destruindo 10 edificações e avariando diversas outras. O fluxo hidráulico, a partir desse ponto causou uma inundação que alcançou 5,42 km de extensão, até desaguar na Baía da Ilha Grande. A Figura 7 ilustra a rede de drenagem local e a mancha de inundação causada pelo evento.

Figura 7: Mapa da área de interesse detalhando sua área de inundação.

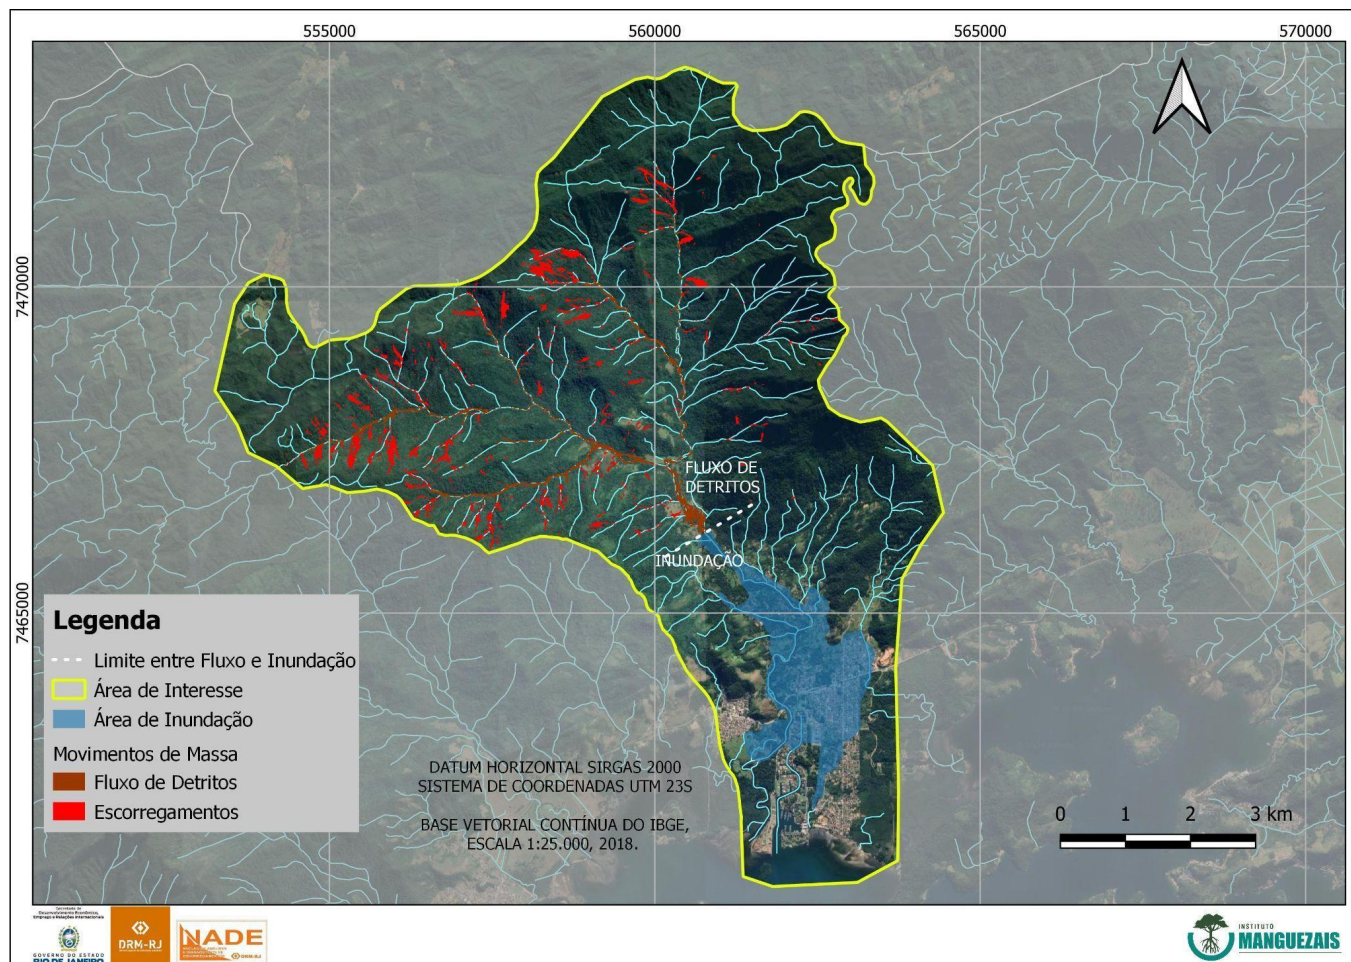
Com as informações obtidas em campo e com o auxílio de fotografias aéreas e mapas temáticos, foi possível identificar o ponto de transição entre os materiais transportados no fluxo de detritos e do material fino transportado no fluxo hidráulico que seguiu até seu desemboque na baía. Na Figura 8, a linha tracejada branca representa o limite entre a deposição volumosa de materiais maiores, como blocos de rocha e troncos de árvores, e a deposição de material fino.

Figura 8: Mapa da área de interesse destacando as cicatrizes de escorregamento, o fluxo de detritos e a área de inundação.
