| DOCUMENTO:<br><b>Nota Técnico</b> | DATA.:<br><b>06/03/2024</b> | PÁG.:<br><b>1/6</b> |
| TÍTULO:<br><b>Avaliação de Risco Geológico</b> | MUNICÍPIO:<br><b>Paracambi</b> | |

Rua dos Antúrios, próximo ao nº 243 da Rua das Acácias, (Coordenadas Datum WGS84 23k 635059.4715 m E/ 7500357.84 m S);

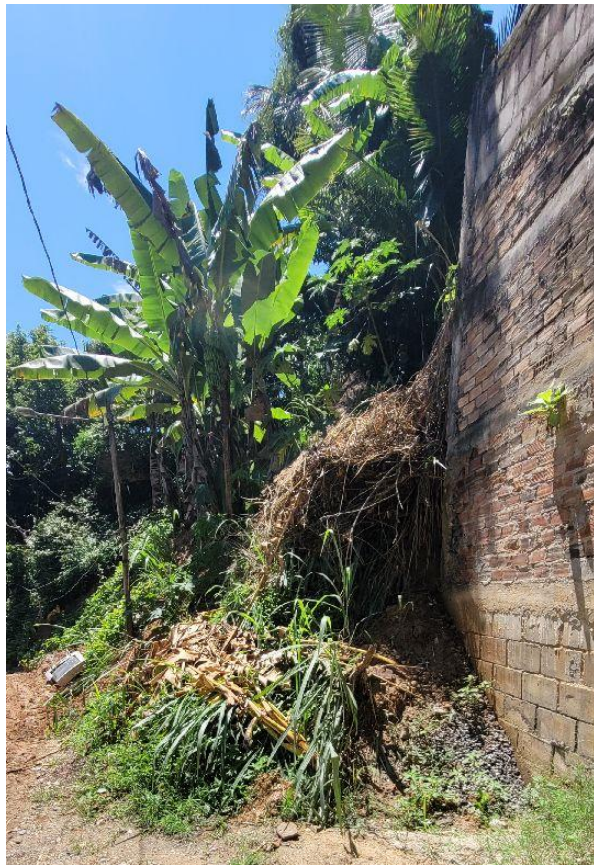
Figura 02: Alcance do deslizamento planar na lateral do muro do imóvel C2.

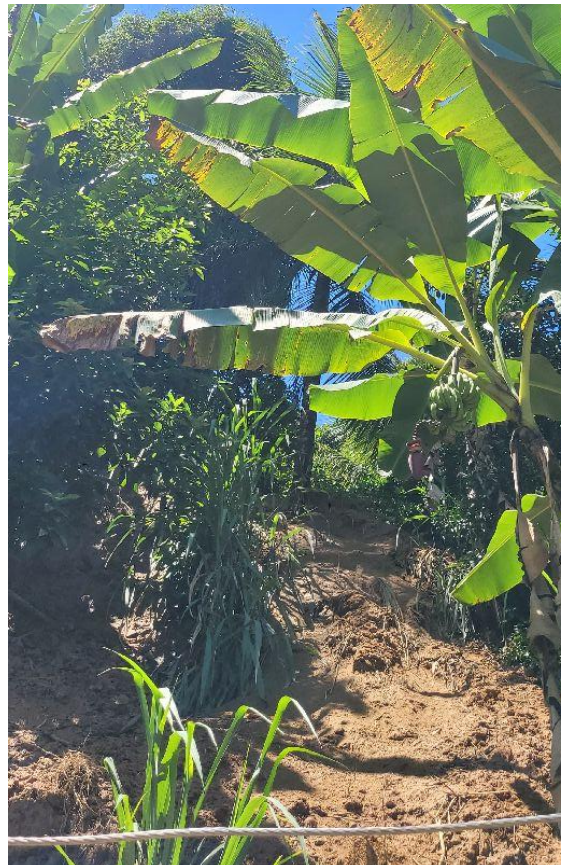
Figura 03: Deslizamento planar na base do imóvel C2.

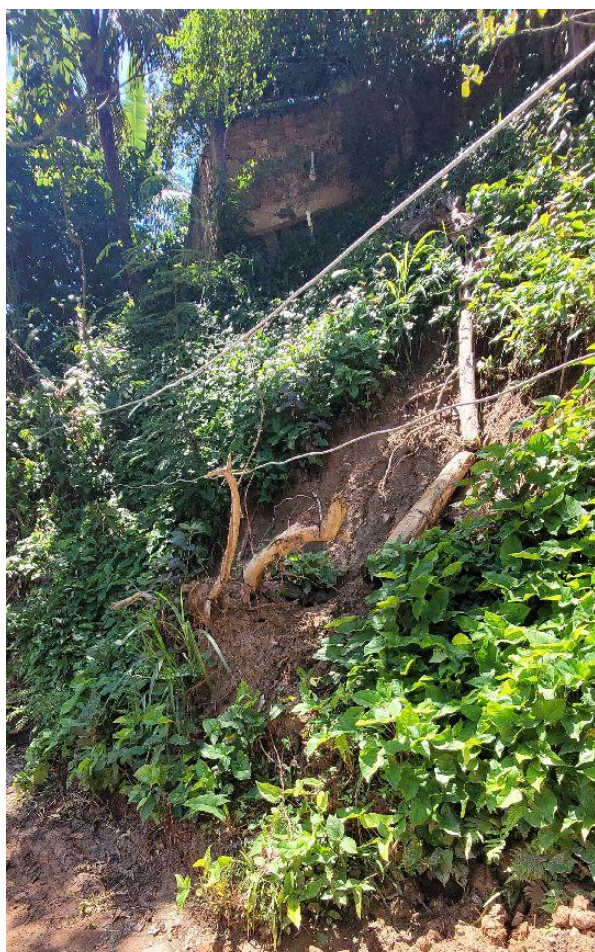
Múltiplos deslizamentos planares do tipo solo-solo, em talude de cerca de 40m; geometria de cortes em patamares com inclinação variando de 45° a 80°. No trecho em análise, em meia encosta, dispõe-se duas edificações aqui denominadas C1 e C2, a montante das quais há três cicatrizes de deslizamentos (Figura 04), deflagrados a aproximadamente 8m de altura e com extensão lateral variando de 2 m a 6 m, e o maior alcance se dá na lateral do imóvel C2. A jusante do imóvel C2 ocorrem pequenos deslizamentos em direção à Rua dos Antúrios (Figuras 01 a 03), cujas cicatrizes possuem aproximadamente 5m de altura e totalizam cerca de 14 m de extensão lateral; o material mobilizado atingiu a via e o muro do imóvel C2 (Figura 01) sem danos aparentes, porém expondo sua base (Figura 03). O talude em questão é composto por solo residual, com contribuição de aterro, sendo sua cobertura dada predominantemente por espécies arbóreas de pequeno a médio porte e gramíneas; no momento da vistoria o solo encontrava-se parcialmente saturado.

Figura 04: Deslizamento expondo a base do muro.

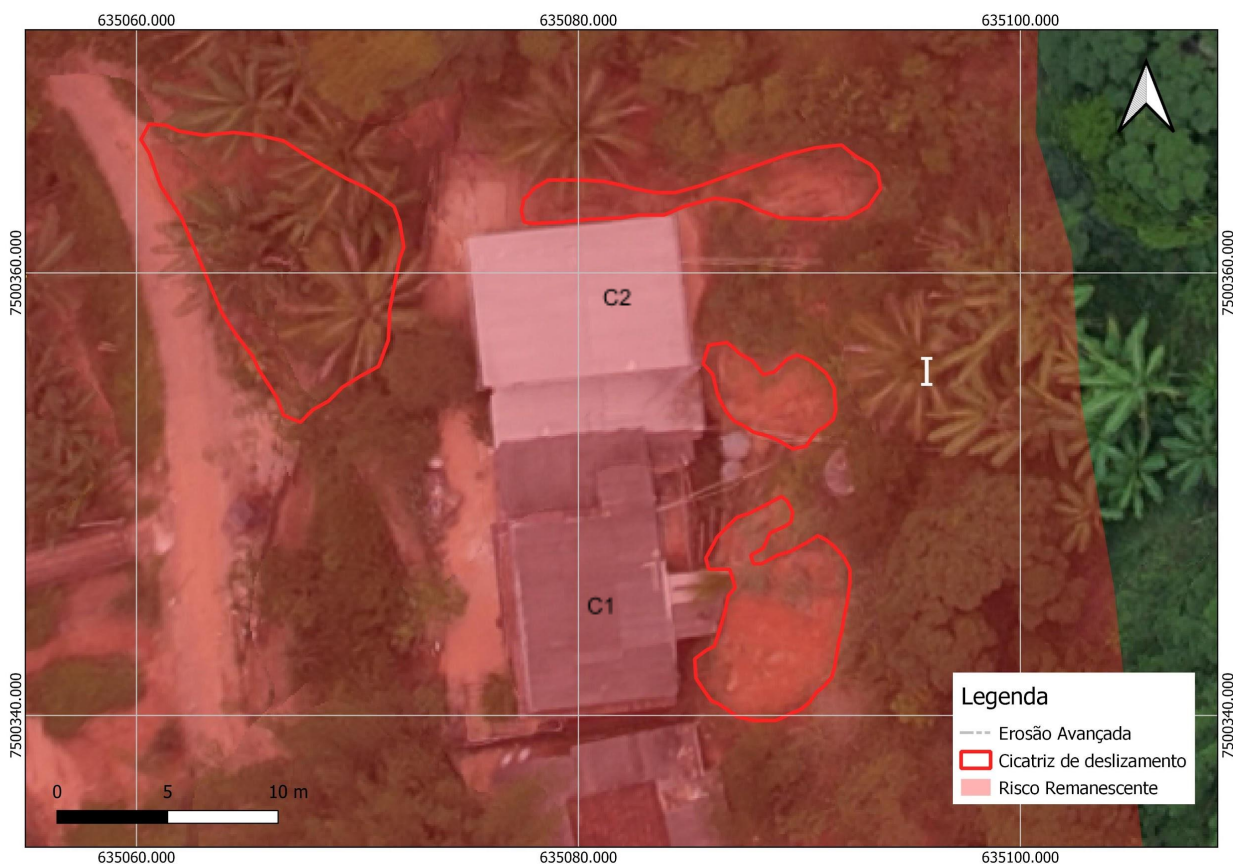
Figura 05: Rua dos Antúrios, próximo ao nº 243 da Rua das Acácias (no mapa, nº de edificação utilizada como referência do trecho).

A partir da avaliação descrita acima, seguindo a metodologia do DRM-RJ, foi traçado um polígono de Risco Remanescente (Figura 05), considerando que os processos geológico-geomorfológicos observados se encontram ativos.

O DRM-RJ entende que diante das evidências de risco pontuados neste documento se faz necessária a fiscalização e monitoramento dos locais supracitados, bem como a adoção de medidas mitigadoras para risco de novos deslizamentos, além da avaliação de um profissional técnico habilitado para a adoção de obras de geotecnia cabíveis, visando a redução de riscos de acidentes.
