**VISITA TÉCNICA EM MANGARATIBA - RJ**  
**MARÇO DE 2023**  
Rua Adalberto Pereira Pinto  
Conceição do Jacareí

**Sistema Geodésico WGS 84**  
**Projeto e fotografia: Equipe NADE / DRM-RJ**  
Data da Vistoria: 13/03/23  
Data da elaboração do Parecer Técnico: 14/03/23

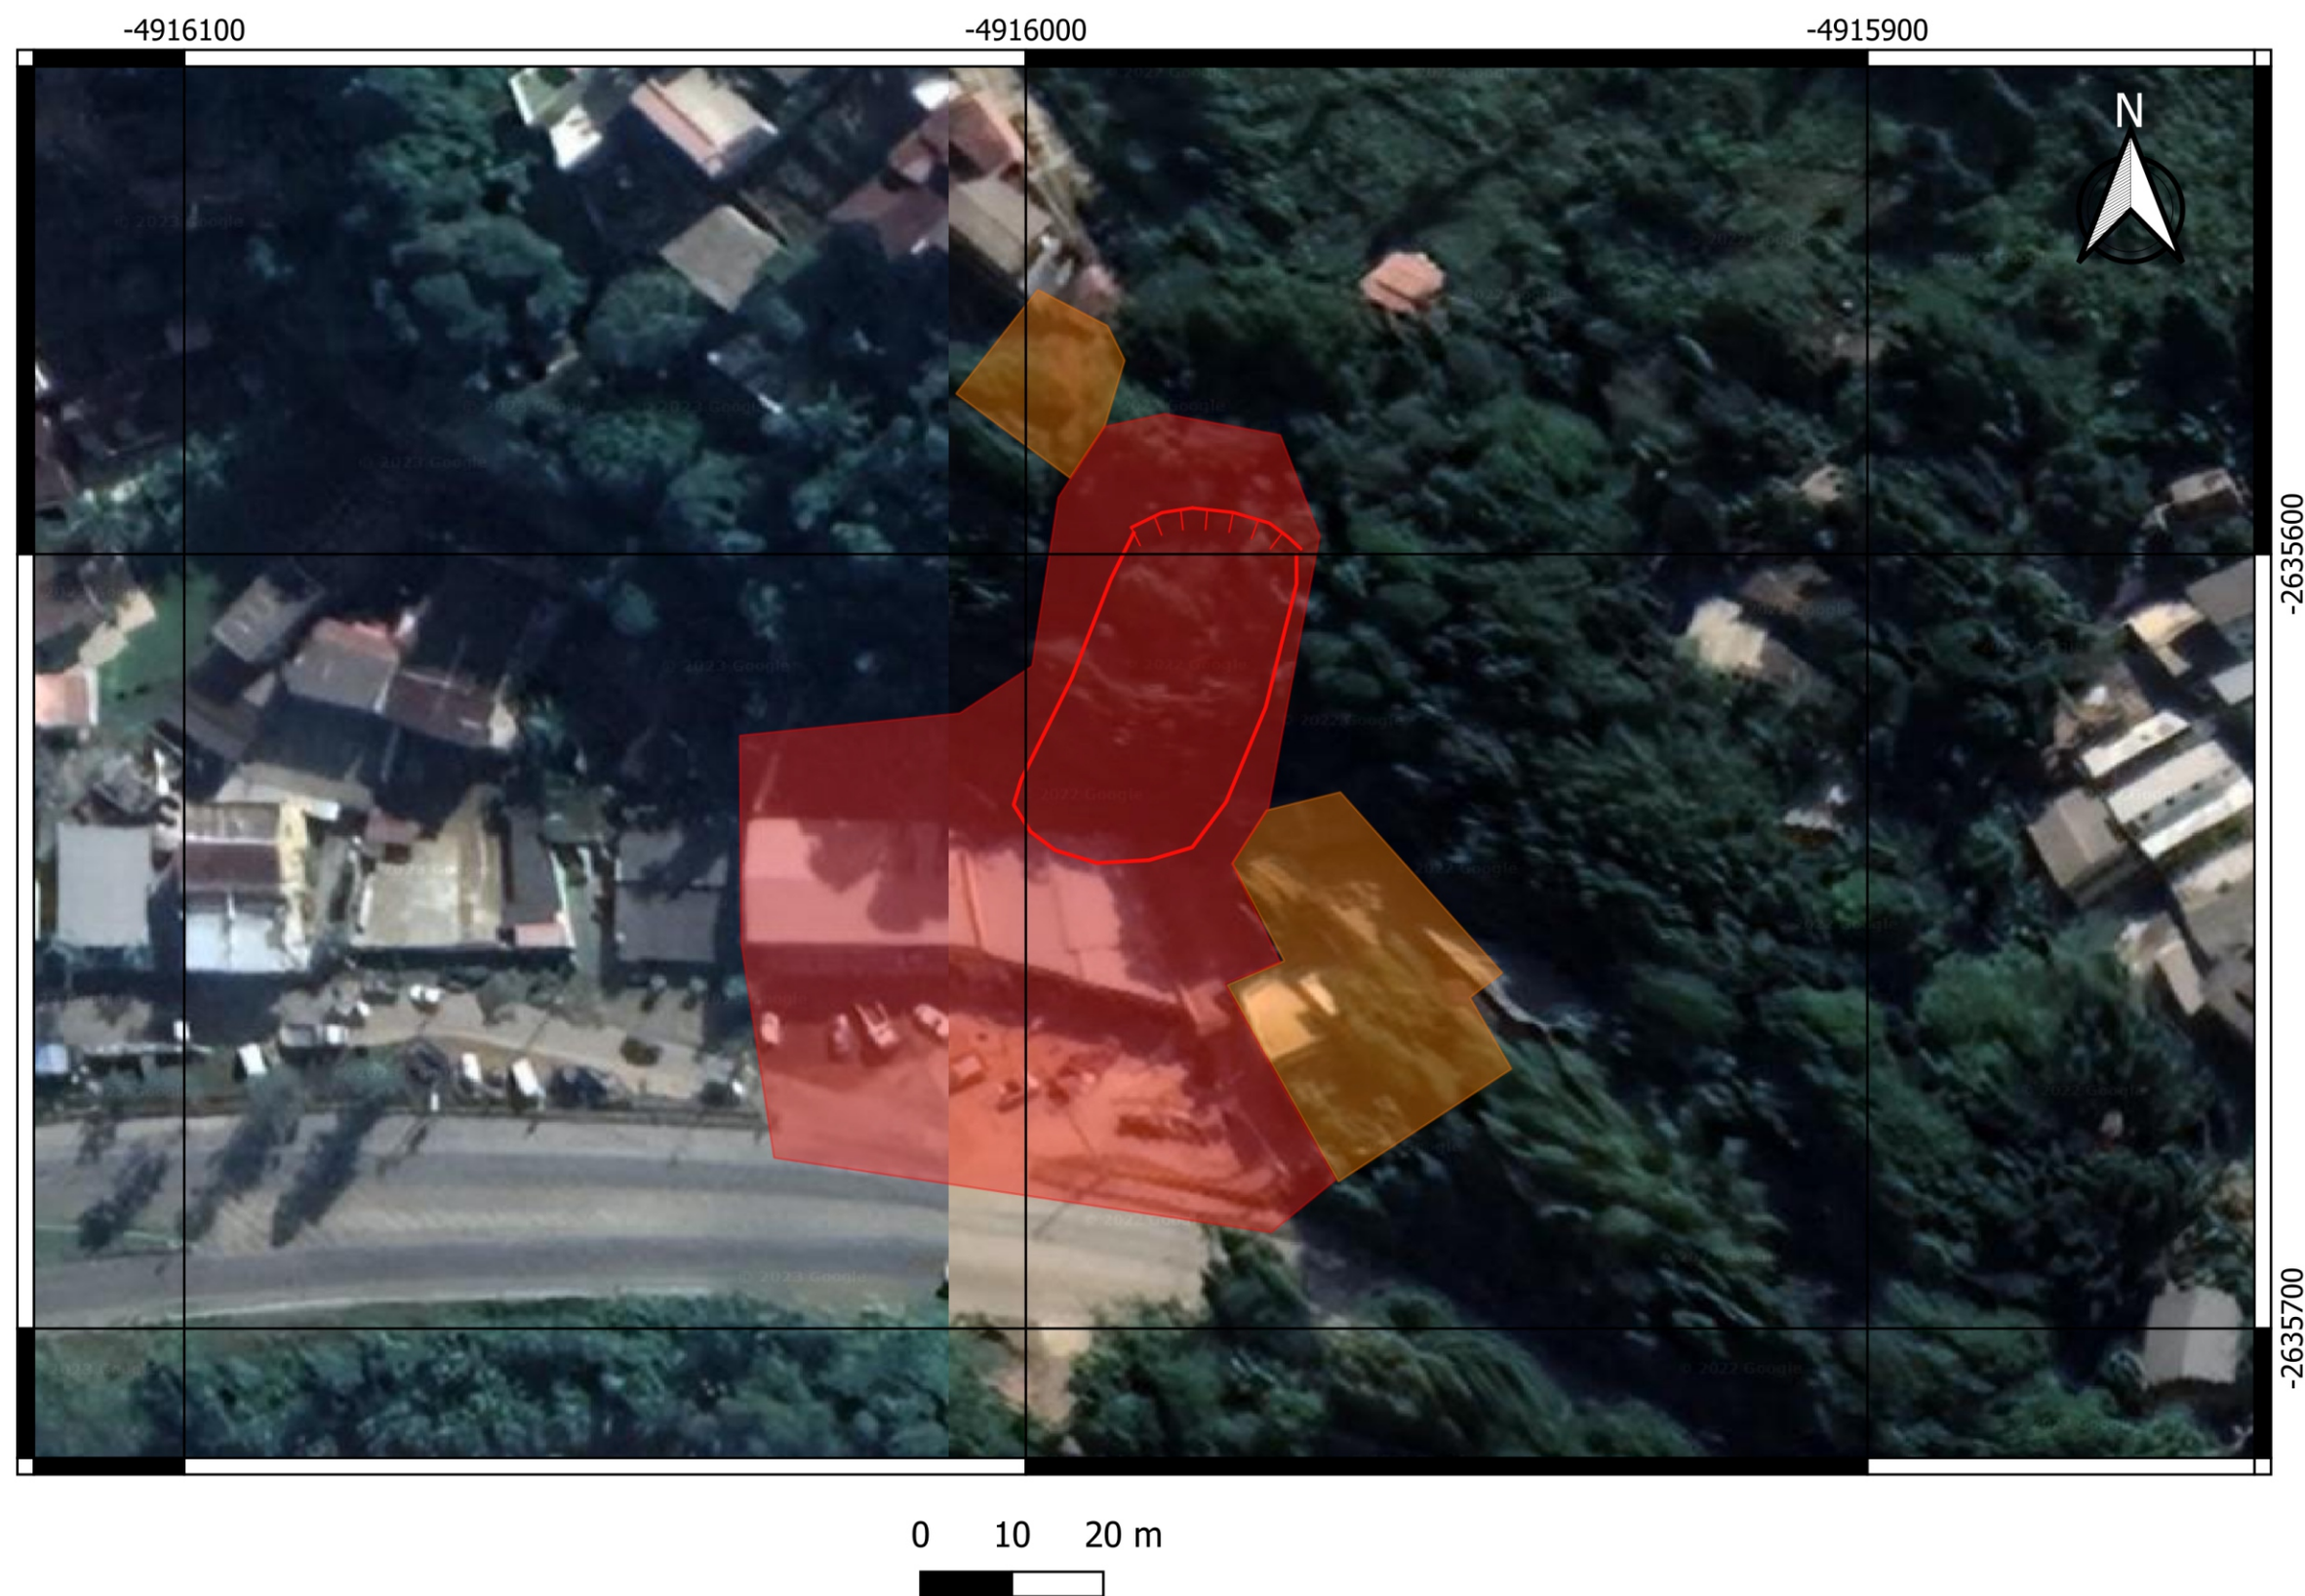
No dia 13/03/2023, a equipe do DRM-RJ esteve na rua Adalberto Pereira Pinto, Conceição do Jacareí, Mangaratiba/RJ realizando uma visita técnica para reavaliação geológica da região. Tendo em vista a não realização de obras, este parecer apresenta o mesmo diagnóstico do parecer técnico realizado no dia 21/07/2021 onde, utilizando as nomenclaturas adotadas pela CPRM, foi definida a presente setorização da região.

**R4** - As edificações situadas dentro da área delimitada estão em Risco Muito Alto, dados os indicadores observados in loco no momento da vistoria. Os condicionantes geológicos-geotécnicos indicam que a cicatriz presente ainda se encontra ativa, assim como o material deslizado permanece na via de acesso, causando transtornos na locomoção dos moradores. As moradias a montante da cicatriz estão muito próximas de sua crista e podem desabar caso haja ampliação do deslizamento, tendo a parte frontal da estrutura das residências já comprometidas e muito instáveis, enquanto o empreendimento a jusante está na direção do alcance do material deslocado. Destaca-se que após 8 meses houve um pequeno avanço dos processos erosivos e da cicatriz (Fotos A, B, C e D). Por toda a encosta há vegetação de grande porte, podendo ocorrer também queda de árvores.

**R3** - A ampliação do processo erosivo pode prejudicar a estrutura das edificações situadas nessa área, que é de Risco Alto, uma vez que o processo geológico se encontra ativo, tornando esta porção da encosta instável. Recomenda-se o monitoramento da evolução do processo e se necessário a realização de intervenções adequadas.
