**PARECER TÉCNICO EM MANGARATIBA - RJ**  
**MARÇO DE 2023**  
Rua da Cachoeira, SN  
Vila Muriqui

**Projeto e fotografia: Equipe NADE / DRM-RJ**  
Data da Vistoria: 15/03/23  
Data da elaboração do Parecer Técnico: 16/03/23  
Ponto de amarração (Casa 01):  
Coordenada UTM: 23K 607533m W / 7465314m S

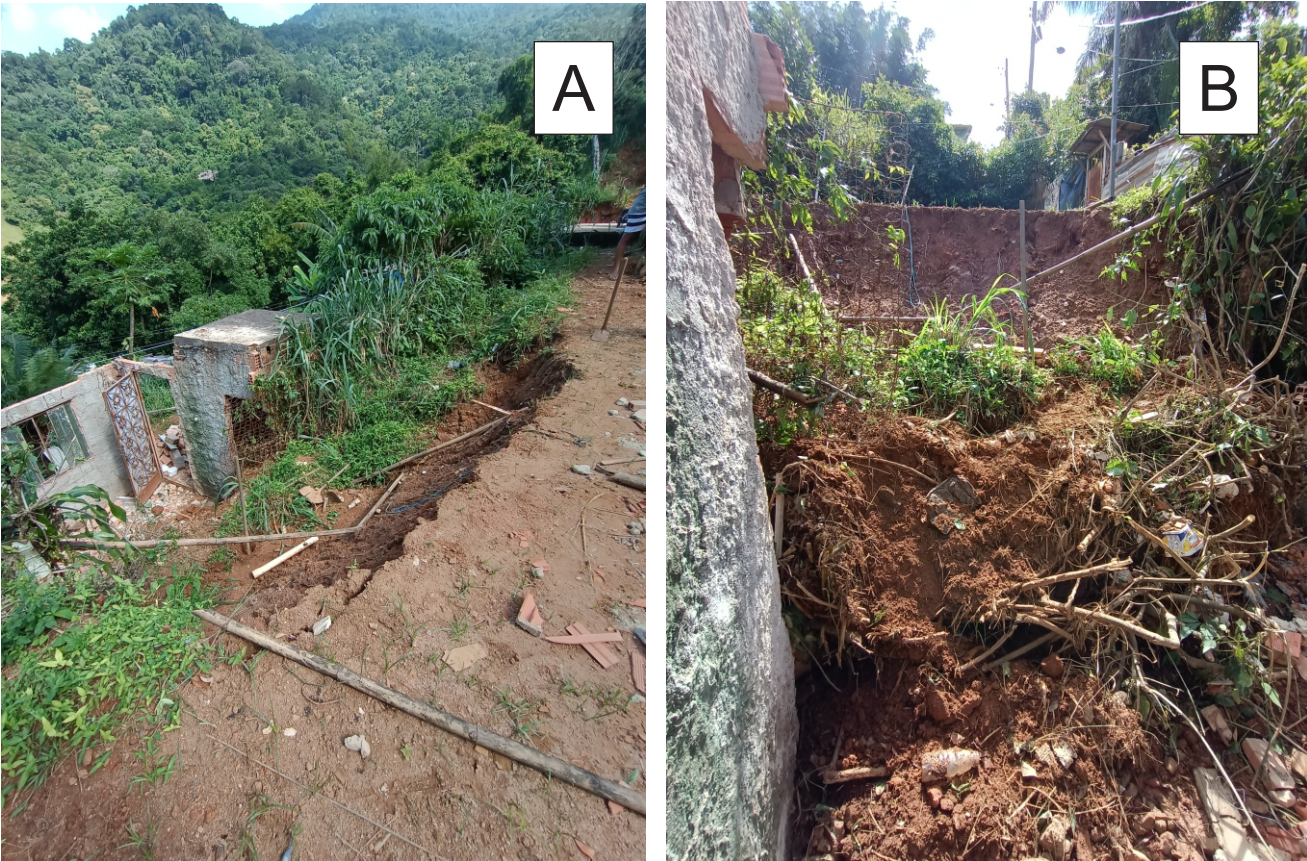
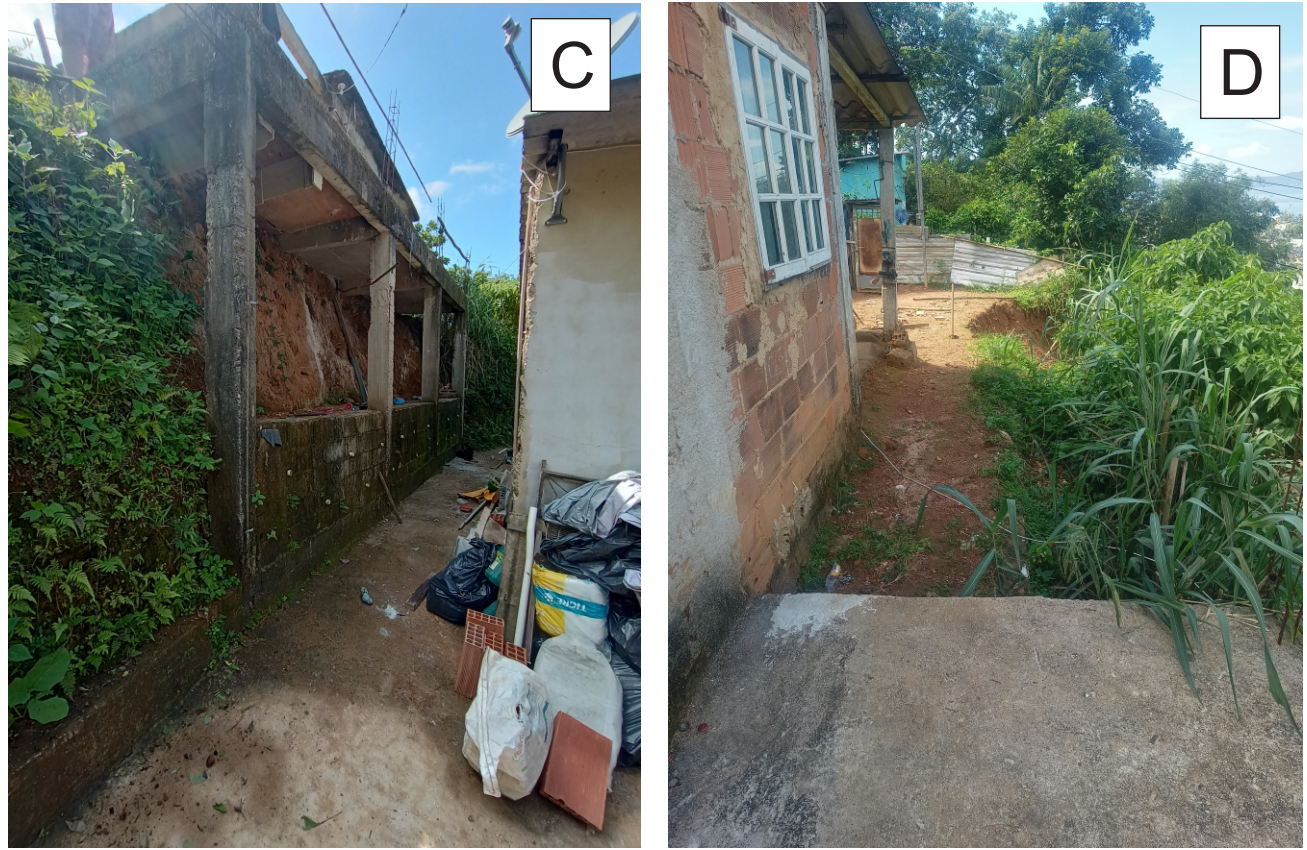
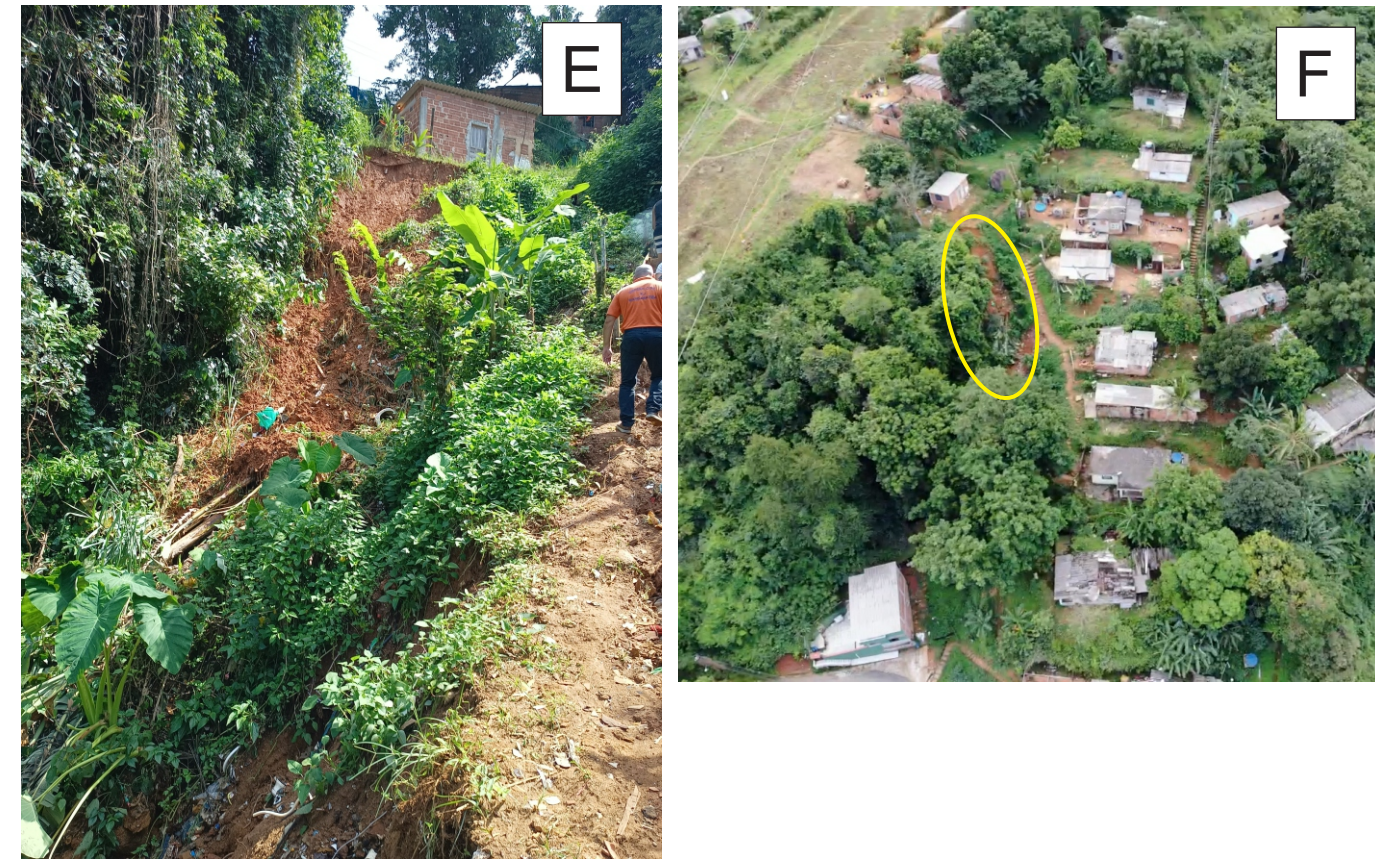
No dia 15/03/2023, o DRM – RJ, em parceria com a equipe da Defesa Civil, realizou uma visita técnica na rua da Cachoeira, Cachoeira I em Vila Muriqui, Mangaratiba/RJ. As casas nessa parte da rua não possuem numeração, logo serão identificadas por casa 01, 02, 03 e 04. Na casa 01 ocorreu um escorregamento planar no talude de corte localizado nos fundos que ocasionou a queda da parede do quarto e do banheiro (Figuras A e B). O talude possui 2,5 metros de altura e cicatriz com largura de 3,5 metros, o material movimentado é composto por solo residual maduro e blocos decimétricos de rocha alterada, galhos e vegetação rasteira. Ao lado, encontram-se as casas 02 e 03. A casa 03 está encaixada entre 2 taludes, a frente da casa tem cerca de 4 metros de distância do talude de corte a jusante, e nos fundos distando 1,5 metros do talude de corte, a montante encontra-se a casa 02. A casa 02 possui um muro de contenção na base (Figura C), porém está obstruído e, de acordo com os moradores, já ocorreu um escorregamento na região há cerca de 4 anos, levando os próprios a construírem uma laje de concreto (Figura D), nos fundos há um talude de corte com vegetação rasteira, porém existem pequenos escorregamentos que são recorrentes. A casa 04 está próxima da crista de um escorregamento planar com 20 metros de alcance (Figuras E e F). O material mobilizado é constituído por solo residual maduro, vegetação de médio a grande porte e lixo despejado irregularmente. No momento do escorregamento, de acordo com os moradores, além da drenagem principal, outra drenagem se formou passando por trás da casa 4 e foi ao encontro da principal, potencializando a força da água, deflagrando o escorregamento.
