| DOCUMENTO:<br><b>Nota Técnico</b> | DATA.:<br><b>06/03/2024</b> | PÁG.:<br><b>1/6</b> |
| TÍTULO:<br><b>Avaliação de Risco Geológico</b> | MUNICÍPIO:<br><b>Paracambi</b> | |

Em atendimento à solicitação da Prefeitura Municipal de Paracambi para apoio técnico à análise de Risco Geológico, foi realizada no dia 06 de março de 2024 uma vistoria técnica, acompanhada dos técnicos da Defesa Civil, ao longo de trechos da Rua das Hortências, próximo ao nº 289, Bairro Jardim Nova Era, em subsídio à Subsecretaria Municipal de Defesa Civil, em virtude dos danos causados pelas chuvas do dia 21 de fevereiro e 05 de fevereiro, que acarretaram prejuízos à cidade supracitada.

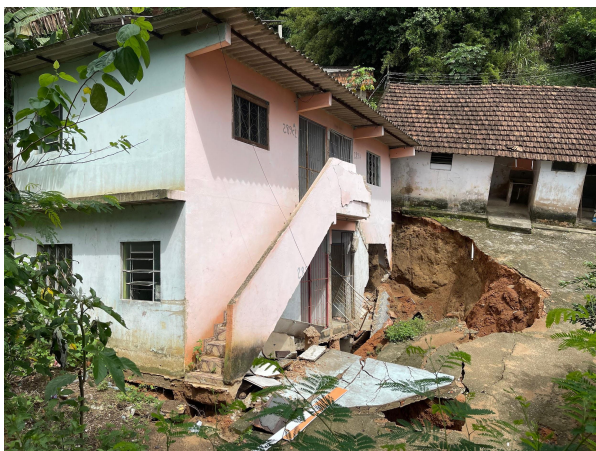
- 1) Solapamento de parte do terreno localizado no nº 289 da Rua das Hortências, onde há no total nove residências encaixadas no fundo do vale, às margens da drenagem local. Devido à evolução da erosão fluvial na margem do rio, formou-se uma cratera de aproximadamente 12 m de diâmetro; como consequência, um imóvel de dois pavimentos, aqui denominado C2, tombou em direção a dois imóveis, aqui denominados C1 (casa nº5) e C3, causando: i) quebra de parte do piso do acesso a C1; ii) ancoragem o telhado em C3; iii) descalçamento parte de seu piso; iv) e obstrução do canal.
- 2) Erosão avançada nos fundos da C1. Trata-se de uma talude de corte composto por solo residual sobre rocha alterada, com altura de aproximadamente 3 metros, inclinação de 80° a 90°, e distante 2 m da casa. Dentre as feições erosivas destacam-se vazios no perfil de solo e observa-se material mobilizado na base do talude.

Figura 02: Ocorrência A, solapamento às margens do rio, imóveis do casa tombada e casa n°5 ao fundo.

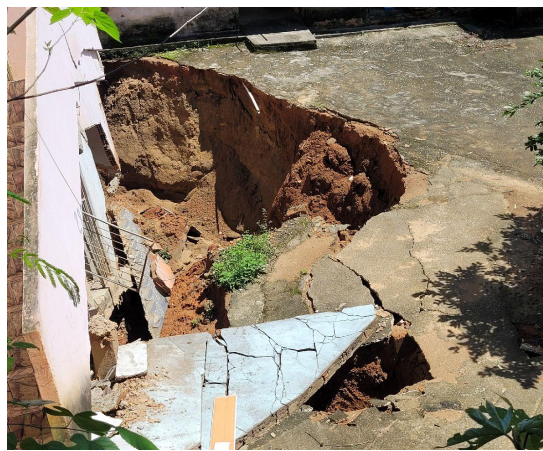
Figura 03: Porção norte da cratera.

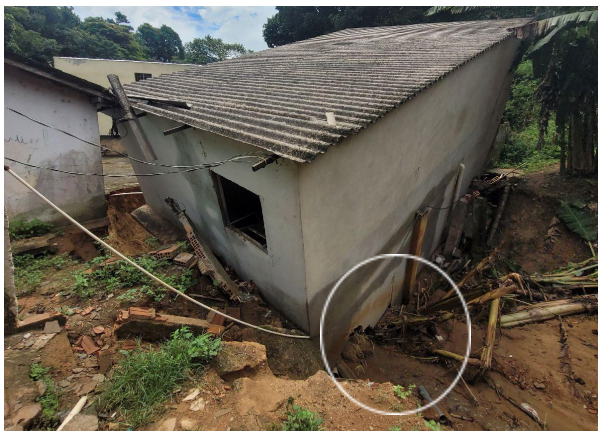
Figura 04: Tombamento de C2, vista a partir de C1, foco para obstrução do canal.

Recomenda-se ainda o acionamento do Instituto Estadual do Ambiente (Inea) por se tratar de um possível impacto em corpo hídrico e complicações socioambientais, haja visto o atingimento do córrego e obstrução parcial do seu fluxo em decorrência do solapamento descrito.

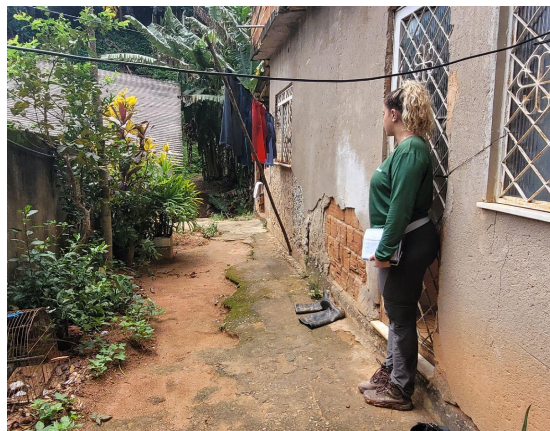
com a trama de rizomas exposta, inclinação superior a 70°, mobilização de material em direção aos fundos da residência, descalçamento do piso lateral da casa, ausência de estruturas de drenagem ao longo das vias e encostas a montante, bem como nas cortes ao longo do n° 289.

Figura 05: Descalçamento do piso lateral da casa C1.

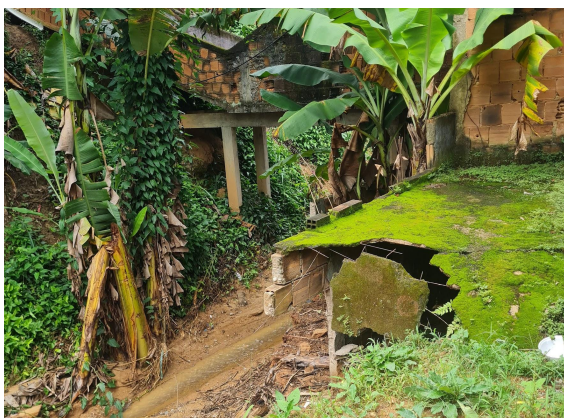
Figura 06: Quebra parcial do piso de acesso a C1.

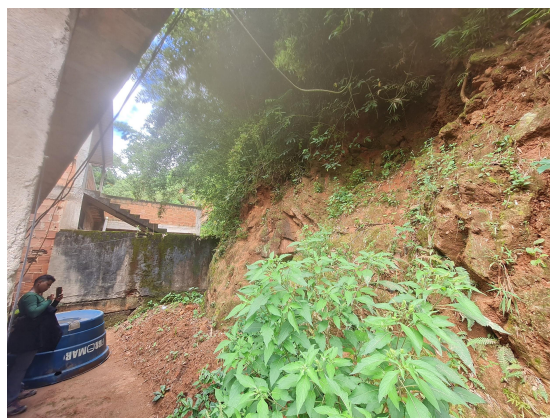
Figura 07: Talude aos fundos de C1.

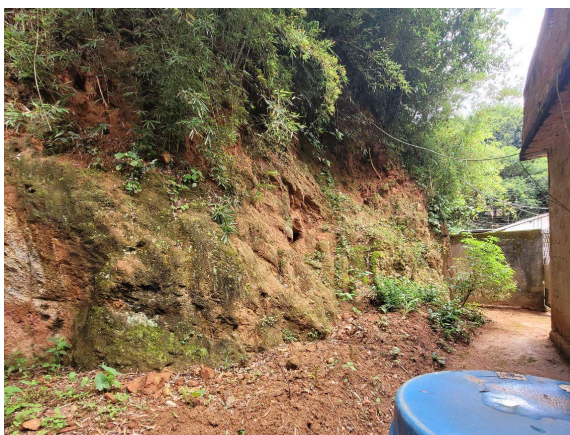
Figura 08: Feições erosivas do talude.

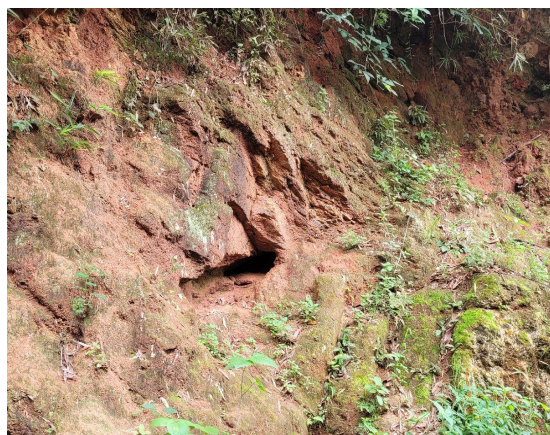
Figura 09: Destaque para os vazios formados no solo.

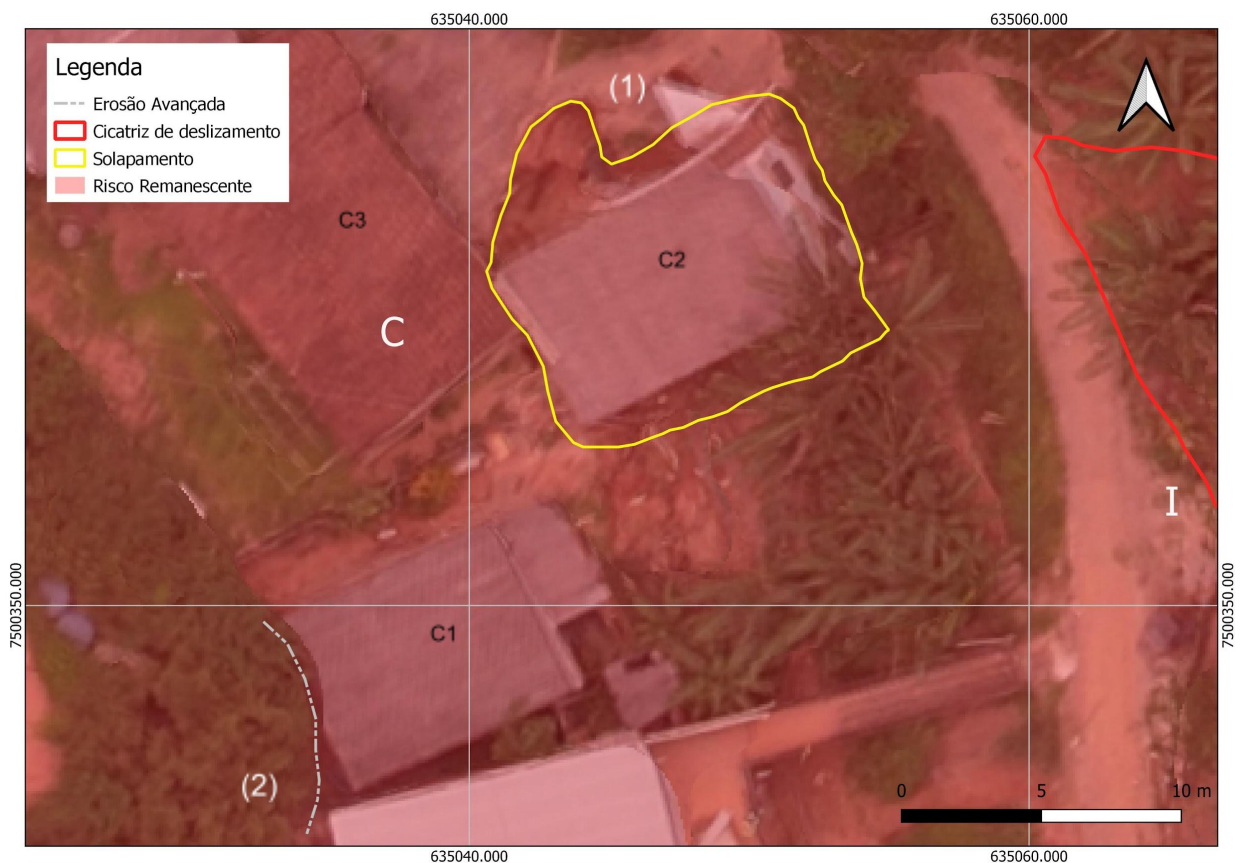
3 edificações (como indicado no Mapa de Risco Remanescente deste parecer técnico - Figura 10).

A partir da avaliação descrita acima, seguindo a metodologia do DRM-RJ, foi traçado um polígono de Risco Remanescente (Figura 10), considerando que os processos geológico-geomorfológicos observados se encontram ativos.

Figura 10: Mapa de Risco Remanescente da vistoria na Rua das Hortênsias, próximo ao nº 289 (no mapa, identificação de edificação utilizada como referência do trecho).

O DRM-RJ entende que diante das evidências de risco pontuados neste documento se faz necessária a fiscalização e monitoramento dos locais supracitados, bem como a adoção de medidas mitigadoras para risco de novos deslizamentos, além da avaliação de um profissional técnico habilitado para a adoção de obras de geotecnia cabíveis, visando a redução de riscos de acidentes.
