| DOCUMENTO:<br><b>Nota Técnico</b> | DATA.:<br><b>06/03/2024</b> | PÁG.:<br><b>1/7</b> |
| TÍTULO:<br><b>Avaliação de Risco Geológico</b> | MUNICÍPIO:<br><b>Paracambi</b> | |

Em atendimento à solicitação da Prefeitura Municipal de Paracambi para apoio técnico à análise de Risco Geológico, foi realizada no dia 06 de março de 2024 uma vistoria técnica, acompanhada dos técnicos da Defesa Civil, em trecho da Rua das Hortênsias, próximo ao nº 224, bairro Jardim Nova Era, em subsídio a Subsecretaria Municipal de Defesa Civil, em virtude dos danos causados pelas chuvas do dia 21 de fevereiro, que acarretaram prejuízos à cidade supracitada.

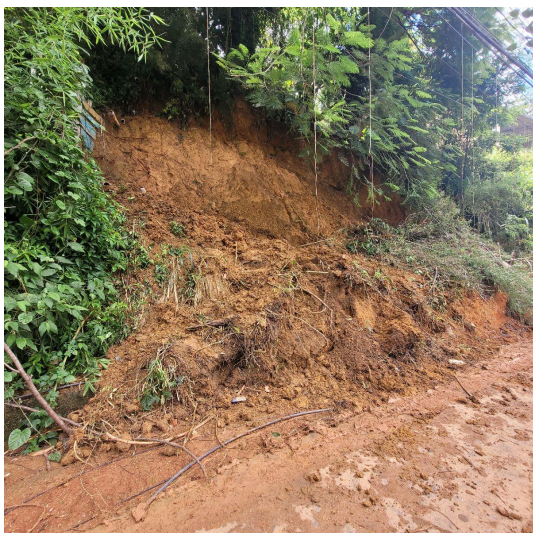
- 1) Coordenadas Datum WGS84 23k 635028.00 m E/ 7500448.00 m S. Deslizamento planar, tipo solo-solo, ocorrido em meio a um talude de corte sobre o qual foi construída uma escada de acesso a casa nº 224. O deslizamento foi deflagrado inicialmente pelas chuvas do dia 21 de fevereiro porém, a partir dos eventos chuvosos ocorridos no dia 05 de fevereiro, o processo evoluiu, deflagrando novo deslizamento planar no local. A cicatriz do movimento apresenta uma extensão lateral de aproximadamente 10 metros e 3 metros de altura (Figura 02). Neste trecho, o talude possui 8 metros de altura e cerca de 60° de inclinação; sua composição é dada por solo residual com cobertura de espécies gramíneas, arbóreas de médio a pequeno porte. Todo o material mobilizado por esta ocorrência foi depositado na via de acesso, e parte ao longo da rampa do talude, soterrando o caminho de acesso à casa nº 224 (Figura 03). Observou-se ainda neste trecho: 1) a presença de espécie arbórea na crista do talude, a distância nula, com parte de suas raízes expostas em decorrência da deflagração dos deslizamentos; 2) tubulação rompida no talude; 3) trechos da encosta com ângulos negativos decorrentes da evolução dos processos geológicos ali atuantes (Figura 04). As edificações ali assentadas se encontram nas porções superiores do talude, acima da cicatriz de deslizamento analisada.

Figura 02: Ocorrência 1, deslizamento planar a montante da Rua das Hortências, nº 224.

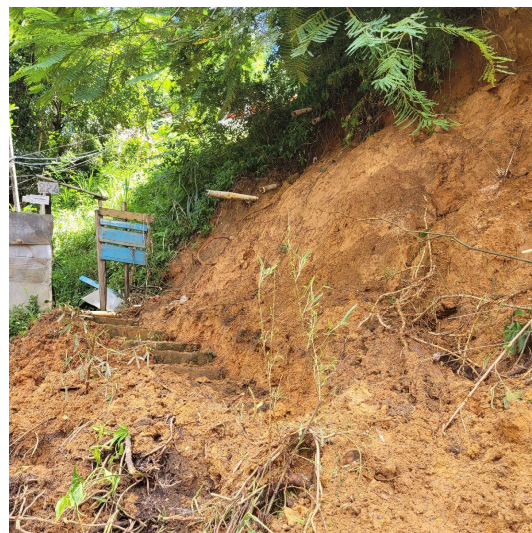
Figura 03: Deslizamento com soterramento parcial do caminho de acesso à casa nº 224.

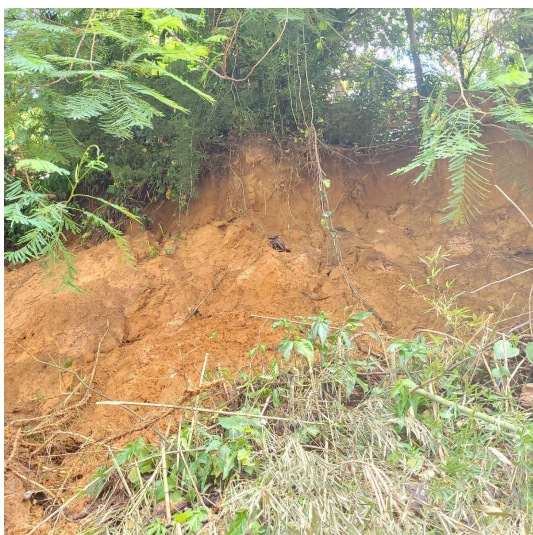
Figura 04: Trechos da encosta com ângulos negativos decorrentes da evolução dos processos geológicos ali atuantes.

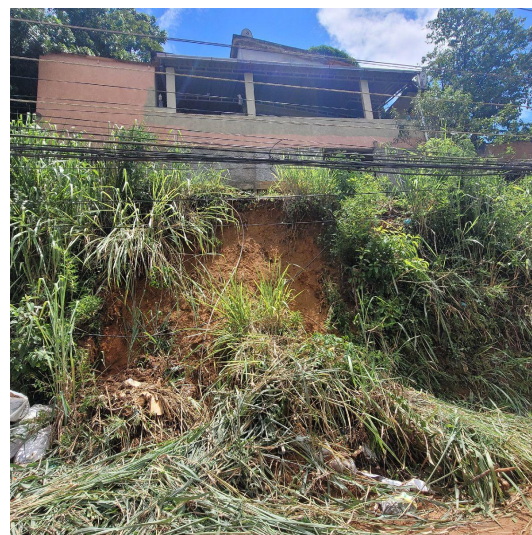
- 2) Coordenadas Datum WGS84 23k 635039.73 m E/ 7500456.48 m S. Deslizamento planar, tipo solo-solo, ocorrido em meio a um talude de corte sobre o qual foi construída uma edificação. O deslizamento foi deflagrado a partir dos eventos chuvosos ocorridos no dia 05

de fevereiro. A cicatriz do movimento apresenta uma extensão lateral de aproximadamente 2,5 metros e 7 metros de altura (Figura 05). Neste trecho, o talude possui 7 metros de altura e cerca de 80° de inclinação; sua composição é dada por solo residual com cobertura de espécies gramíneas. Todo o material mobilizado por esta ocorrência foi depositado na Rua das Hortências, causando a obstrução parcial de parte da estrutura de microdrenagem da rua (Figura 06). Ainda neste trecho, pôde-se observar que pavimento de acesso a edificações construída sobre a crista deste talude, a distância nula, a montante da cicatriz de deslizamento identificado, apresentava parte de sua estrutura descalçada devido a mobilização de solo atrelada ao processo de deslizamento ocorrido (Figura 07).

Figura 05: Ocorrência 2, deslizamento planar a montante da Rua das Hortências.

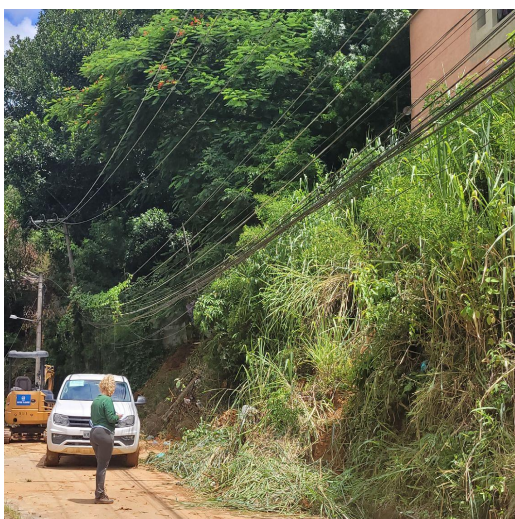
Figura 06: Deslizamento ocasionou obstrução parcial de parte da estrutura de microdrenagem da rua.

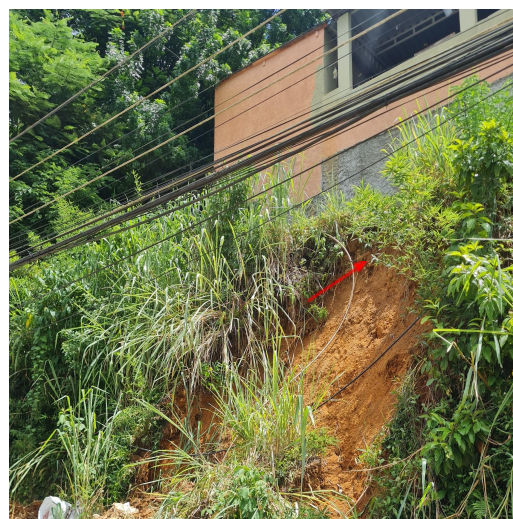
Figura 07: Pavimento do acesso a edificações descalçada devido a mobilização de solo.

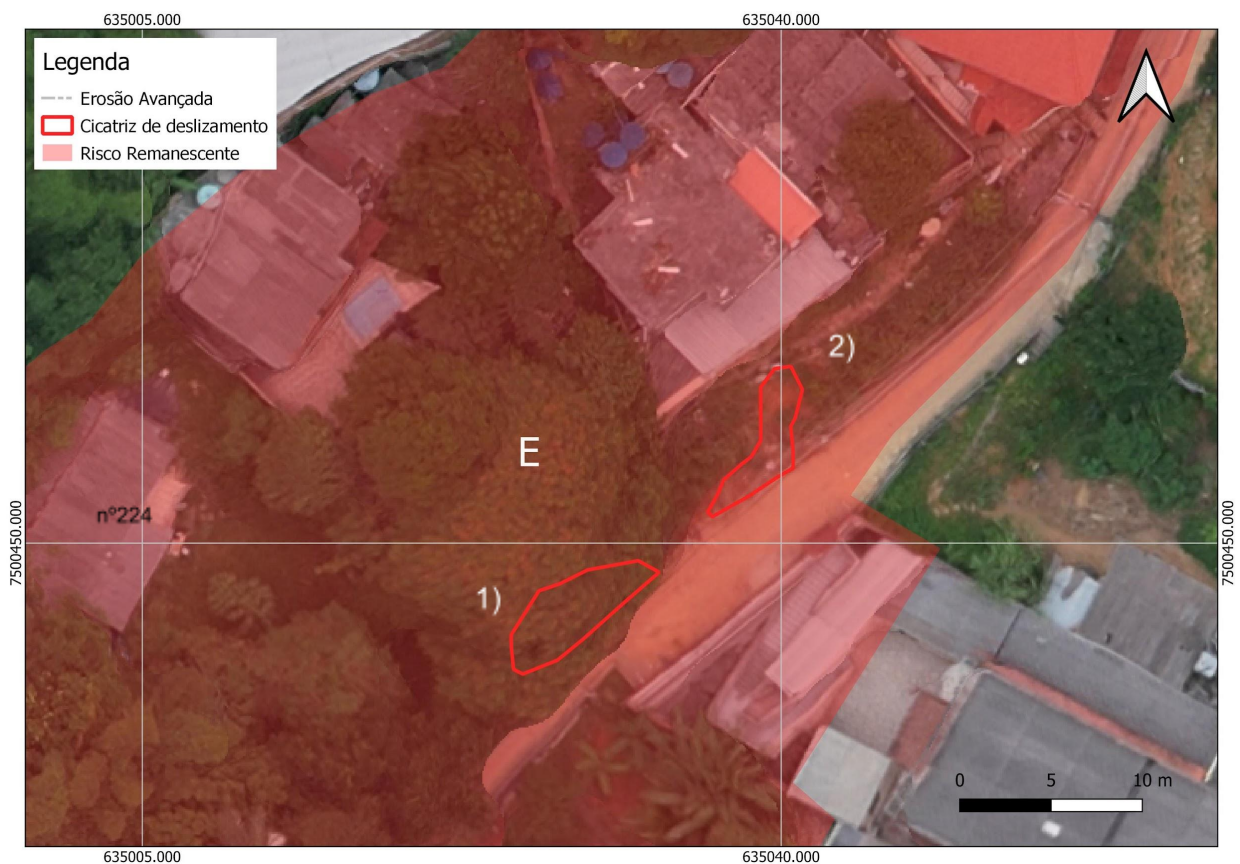
3 edificações (como indicado no Mapa de Risco Remanescente deste parecer técnico - Figura 08).

A partir da avaliação descrita acima, seguindo a metodologia do DRM-RJ, foi traçado um polígono de Risco Remanescente (Figura 08), considerando que os processos geológico-geomorfológicos observados se encontram ativos.

Figura 08: Mapa de Risco Remanescente da vistoria na Rua das Hortências nº 224 (no mapa, nº de edificação utilizada como referência do trecho).

O DRM-RJ entende que diante das evidências de risco pontuados neste documento se faz necessária a fiscalização e monitoramento dos locais supracitados, bem como a adoção de medidas mitigadoras para risco de novos deslizamentos, além da avaliação de um profissional técnico habilitado para a adoção de obras de geotecnia cabíveis, visando a redução de riscos de acidentes.
