| DOCUMENTO:<br><b>Nota Técnico</b> | DATA.:<br><b>06/03/2024</b> | PÁG.:<br><b>1/5</b> |
| TÍTULO:<br><b>Avaliação de Risco Geológico</b> | MUNICÍPIO:<br><b>Paracambi</b> | |

Em atendimento à solicitação da Prefeitura Municipal de Paracambi para apoio técnico à análise de Risco Geológico, foi realizada no dia 06 de março de 2024 uma vistoria técnica, acompanhada dos técnicos da Defesa Civil, em trecho da Rua das Hortênsias nº 120, bairro Jardim Nova Era, em subsídio a Subsecretaria Municipal de Defesa Civil, em virtude dos danos causados pelas chuvas do dia 21 de fevereiro, que acarretaram prejuízos à cidade supracitada.

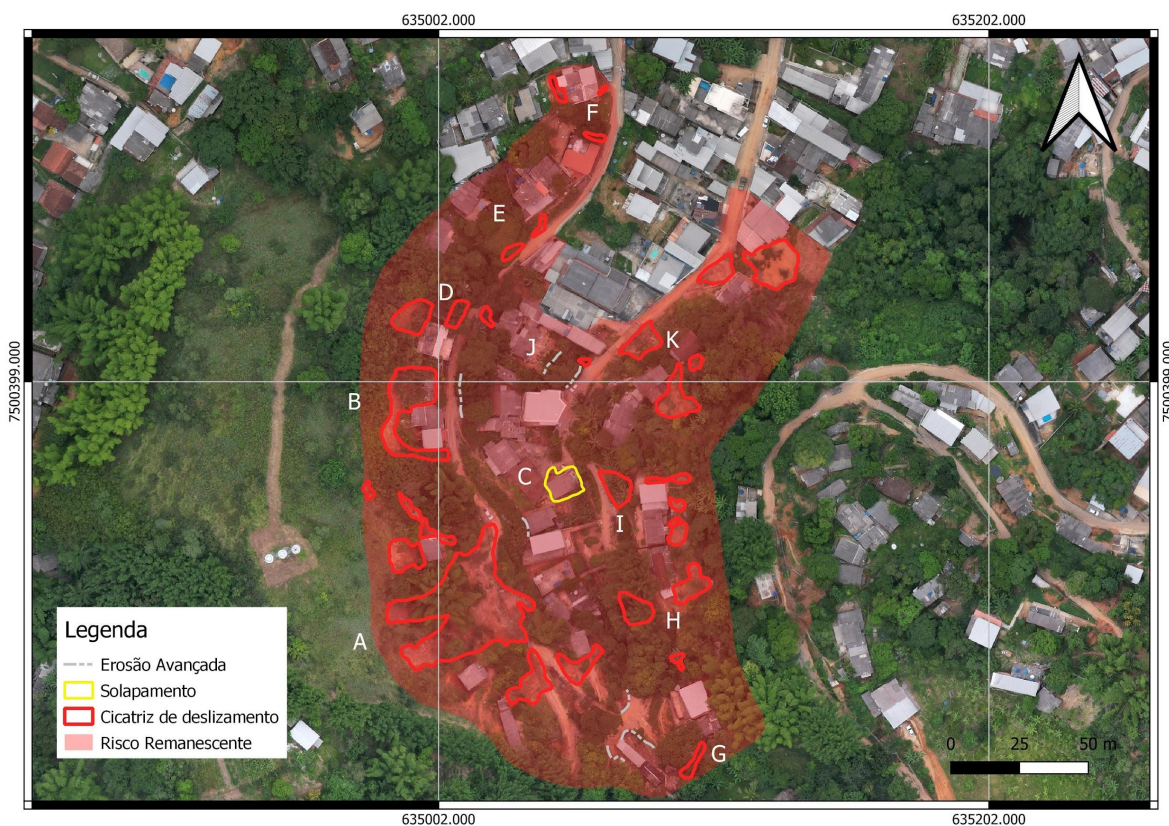
Figura 01: Mapa de Risco Remanescente associado à trecho das Ruas das Hortênsias, dos Antúrios e das Acácias, e a identificação das áreas relativas a cada um dos pareceres (de A a K).

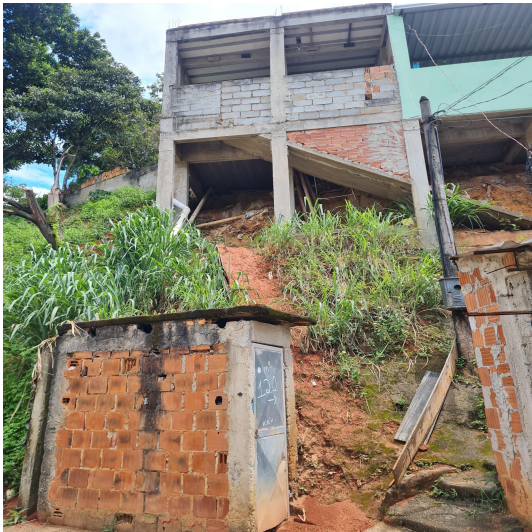
Deslizamentos planares, do tipo solo-solo, em talude de cerca de 5 metros de altura, em que a cicatriz de deslizamento apresenta 5 m de altura e cerca de 2 metros de extensão lateral (Figura 02). Neste trecho do deslizamento, construída em meio ao talude, e a montante da referida cicatriz, dispõe-se a edificação de dois pavimentos identificada como nº 120. Atenta-se para o fato de que o deslizamento ocorrido se deu próximo a um dos pilares de estrutura da edificação (Figura 03), podendo sua evolução afetar a estrutura do imóvel. O talude em questão é composto por solo residual e contribuições de aterro, sendo sua cobertura dada predominantemente por espécies gramíneas; o solo encontrava-se muito saturado no momento de vistoria. Na continuação lateral deste talude, a sul do deslizamento citado, foi possível observar ainda a presença de feições erosivas ativas evidenciando a perda de material (Figura 04).

Figura 02: Ocorrência de deslizamento planar na Rua das Hortências, nº 120.

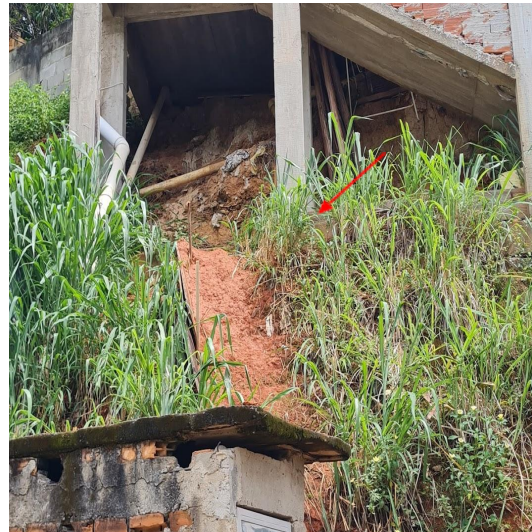
Figura 03: Ponto de ruptura de deslizamento próximo a um dos pilares de estrutura da edificação nº 120.

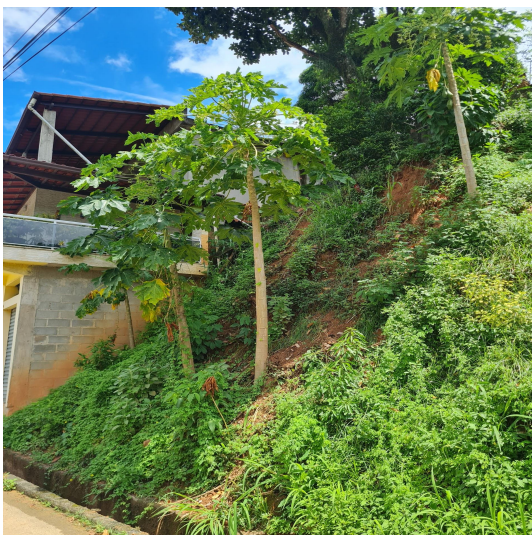
Figura 04: Feições erosivas ativas no talude, a sul do nº 120.

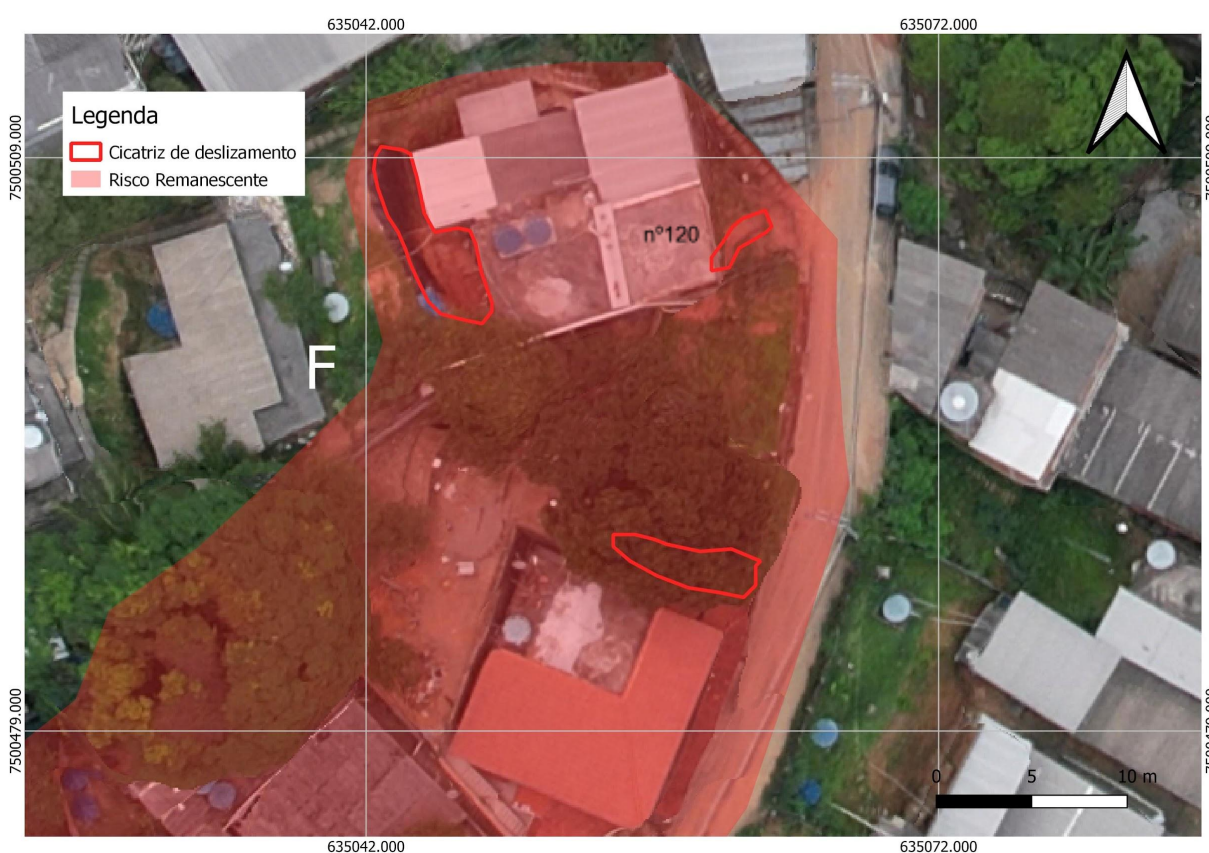
2 edificações (como indicado no Mapa de Risco Remanescente deste parecer técnico - Figura 05).

A partir da avaliação descrita acima, seguindo a metodologia do DRM-RJ, foi traçado um polígono de Risco Remanescente (Figura 05), considerando que os processos geológico-geomorfológicos observados se encontram ativos.

Figura 05: Mapa de Risco Remanescente da vistoria na Rua das Hortências, nº 120 (no mapa, nº de edificação utilizada como referência do trecho).

O DRM-RJ entende que diante das evidências de risco pontuados neste documento se faz necessária a fiscalização e monitoramento dos locais supracitados, bem como a adoção de medidas mitigadoras para risco de novos deslizamentos, além da avaliação de um profissional técnico habilitado para a adoção de obras de geotecnia cabíveis, visando a redução de riscos de acidentes.
