**ATENDIMENTOS EMERGENCIAIS EM PETRÓPOLIS**  
**MARÇO DE 2022**  
**Deslizamentos próximos a rua Belinha Cavalcanti - Caxambu**

**Sistema Geodésico WGS 84**  
**Projeto e fotografia: Equipe NADE / DRM-RJ**

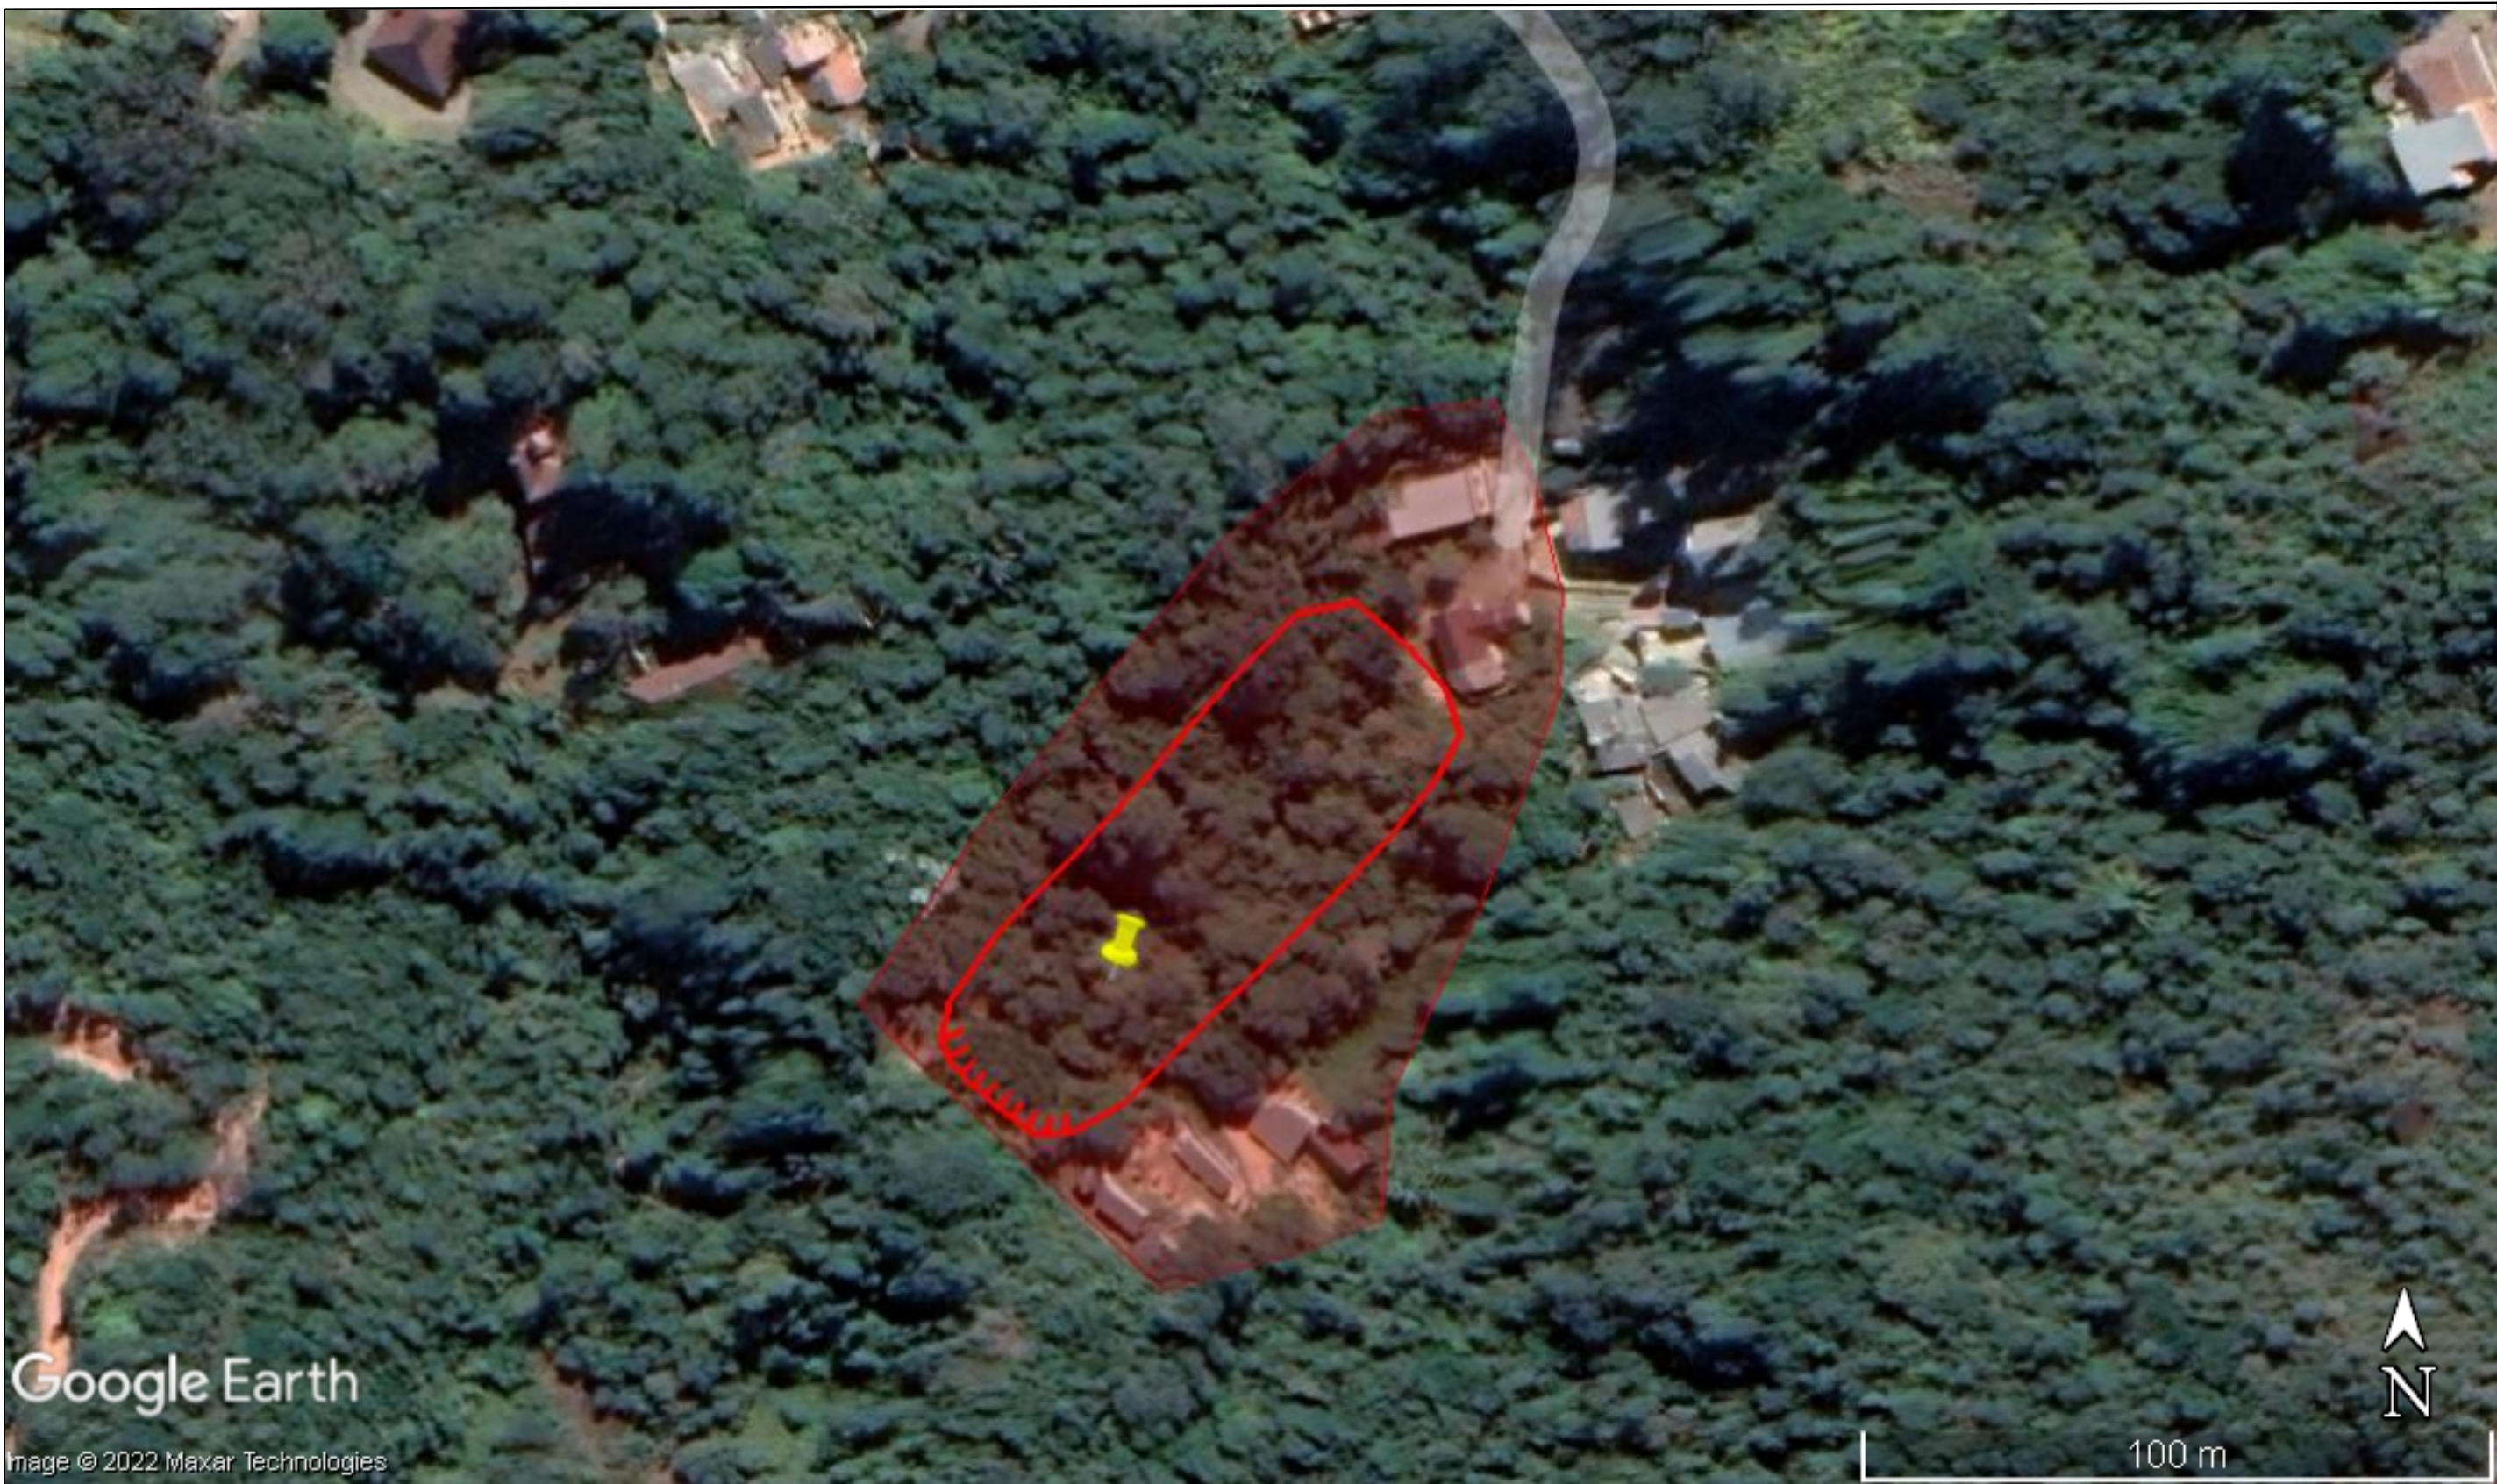
A área está associada a um solo residual profundo, onde ocorreu um deslizamento iniciado na Rua Belinha Cavalcanti, com uma profundidade média de 3 a 4 m, 23 m de largura no topo, altura de 44 m, 80 m de comprimento e inclinação média de 33°. A encosta é formada por três taludes em que ao longo de todos eles ocorreu rompimento, só aparenta possuir deposição de material ao final da encosta próximo as residências. O material deslizado atingiu ao menos uma casa a jusante e possui outra casa próxima a base da cicatriz. Próximo ao rompimento e lateralmente possuem outras três residências. Na rua onde inicia a cicatriz ocorrem trincas e degraus de abatimento com espaçamentos de até 20 cm.
