PARECER TÉCNICO EMERGENCIAL EM SÃO GONÇALO - RJ

FEVEREIRO DE 2023

RUA JOÃO FREDERICO DO COUTO, ENGENHO PEQUENO

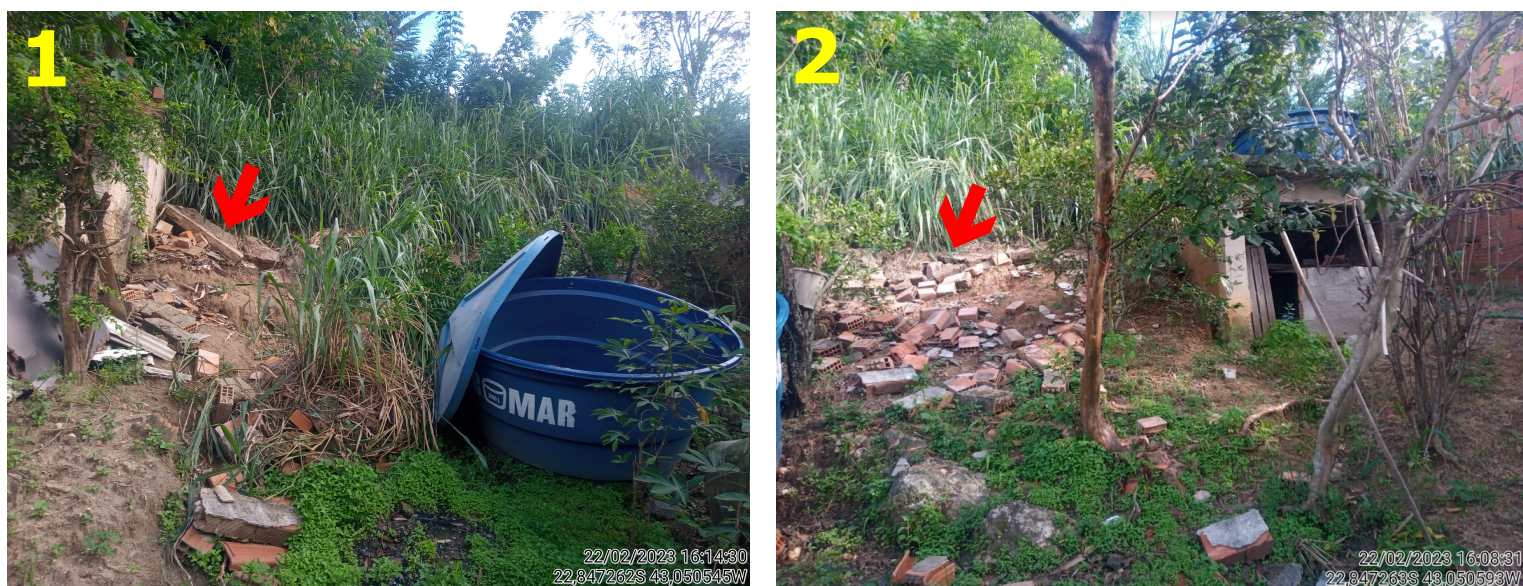
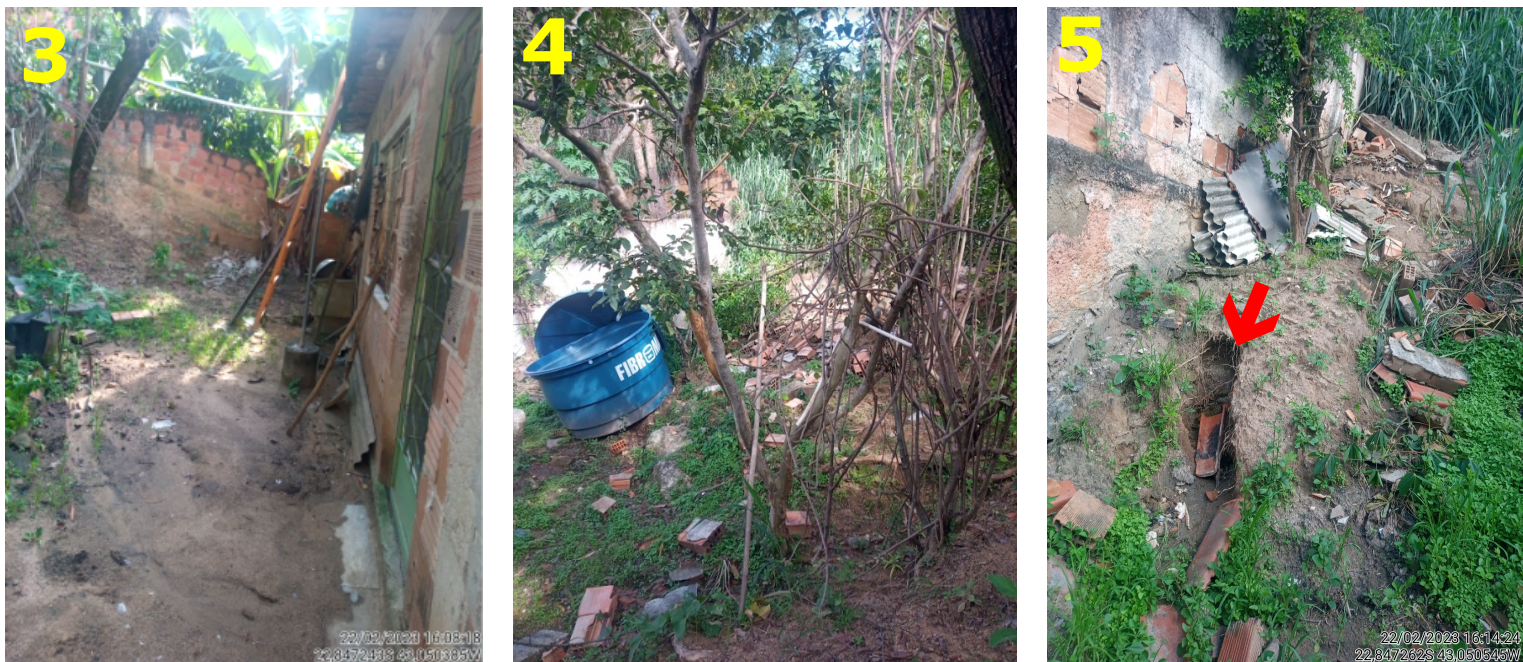
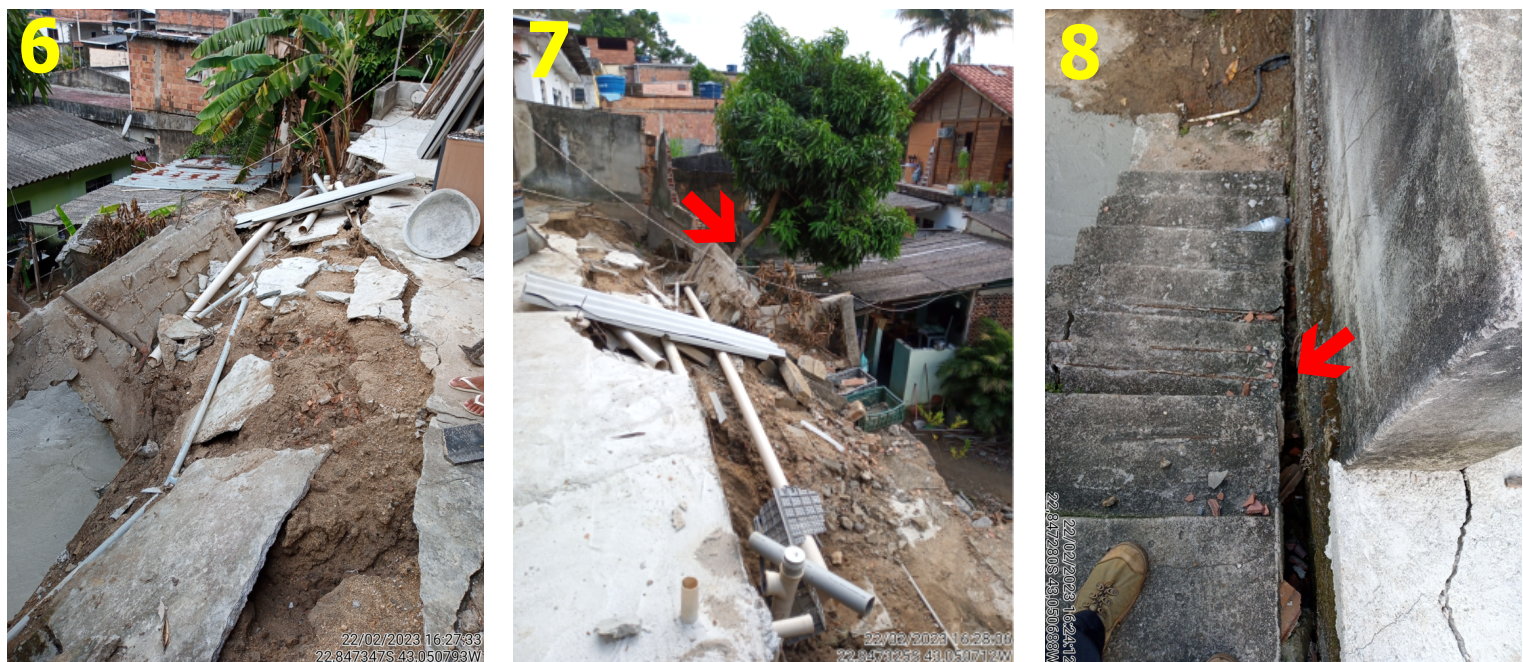
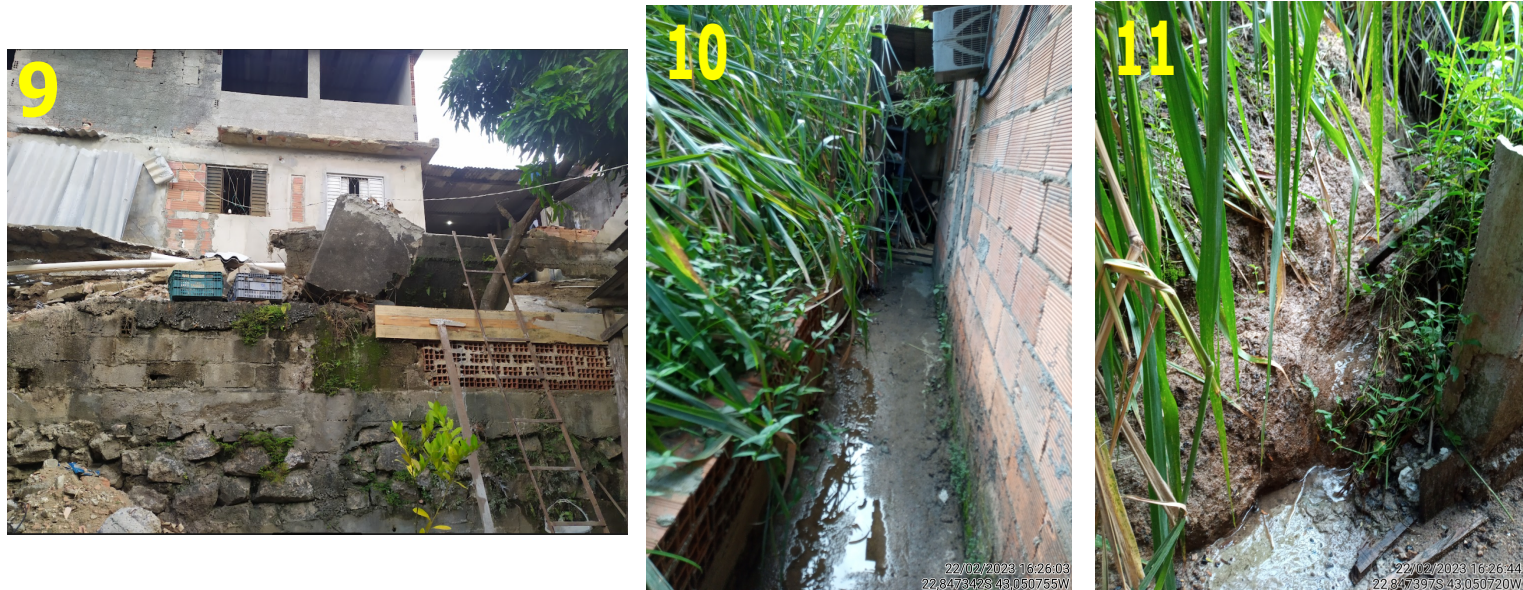
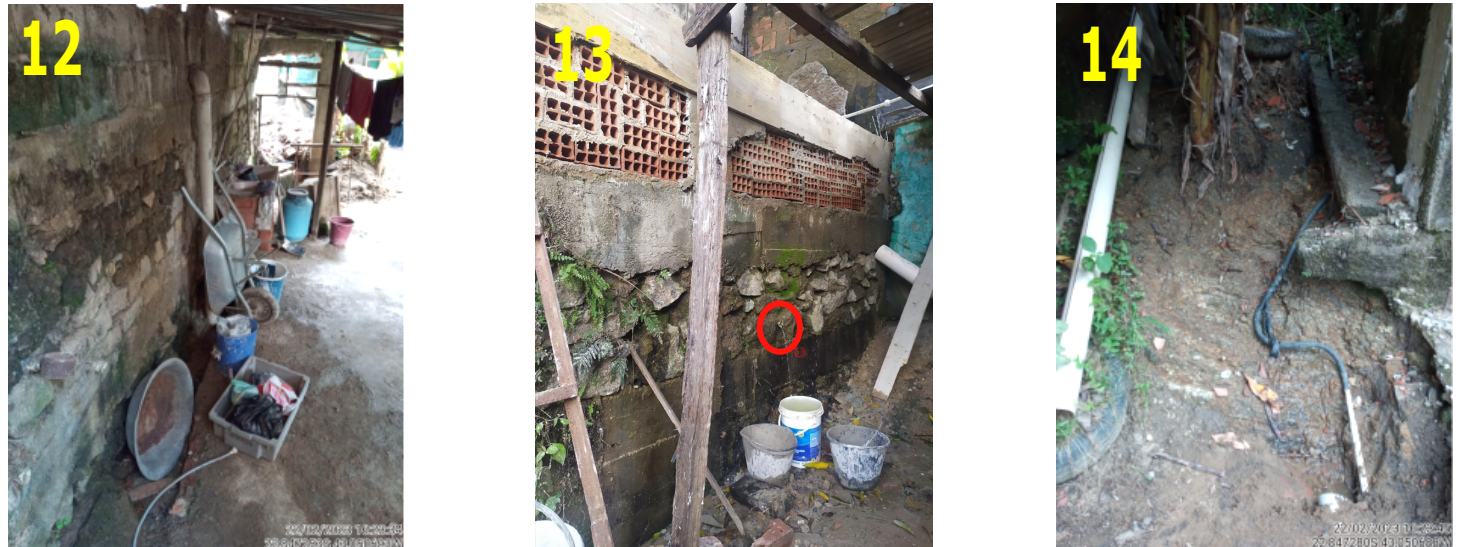
Em atendimento ao Município de São Gonçalo, o DRM-RJ em parceria com a equipe de Defesa Civil local, realizou no dia 22 de fevereiro de 2023, uma vistoria técnica emergencial em duas residências na rua João Frederico do Couto, nº 134 e nº 120, no bairro Engenho Pequeno, a fim de avaliar o risco a deslizamento. Na casa nº 134 (coordenada 700025 m E / 7472074 m S) foi observado a ocorrência de deslizamento planar, durante as chuvas do dia 13/02/23, o qual destruiu o muro de alvenaria a jusante (figuras 1 e 2) e acarretou na entrada de lama na residência (figura 3). O material mobilizado é composto de solo coluvionar, solo residual maduro e vegetação (figura 4). A encosta apresenta cerca de 8 m de altura, elevada inclinação, com vegetação densa e de médio a alto porte. A residência dista cerca de 5 m do talude de corte. No local, há evidências de feições erosivas sulcos e ravinas, além de lixo e entulhos no terreno (figura 5). Segundo o morador, há uma cisterna de 50 mil litros a montante que está com vazamento d'água, corroborando para a instabilidade do terreno. Ademais, de acordo com o morador, há registros de deslizamentos pretéritos no local. Na casa nº 120 (coordenada 700004 m E / 7472072 m S) foi observado a ocorrência de deslizamento planar nos fundos da residência, durante as chuvas do dia 13/02/23, que resultou no fluxo intenso de lama e água nas laterias do terreno até a parte da frente da casa (figuras 10 e 11). Portanto, este evento destruiu o muro de contenção de pedra e alvenaria a montante da moradia (figuras 6 e 9), parte da pavimentação (figura 14) e deixando inclinada uma árvore de alto porte (figura 7). No momento da vistoria, ainda manava água a montante (figura 13). Foi presenciado mobilização de aterro, rompimento da tubulação de água de PVC, parte do muro embarrigado (figura 12), deslocamento da escada que dá acesso à moradia (figura 8) e bananeiras no terreno. Com isso, conclui-se que as duas residência, destacadas neste parecer técnico, encontram-se com sistema de drenagem superficial ineficaz. Considerando o cenário atual e os condicionantes geológico-geotécnicos citados acima, a partir da metodologia de classificação de risco a deslizamentos utilizada pelo DRM-RJ, trata-se de **Risco Remanescente** abrangendo 2 moradias, ou seja, há possibilidade de avanço do movimento de massa a montante e lateralmente. Logo, recomenda-se a fiscalização e monitoramento do local, avaliação de um profissional capacitado e qualificado para a adoção de obras geotécnicas e estruturais cabíveis, a implantação de um sistema de drenagem eficiente e bem dimensionado.
