**PARECER TÉCNICO EMERGENCIAL EM SÃO GONÇALO - RJ**  
**FEVEREIRO DE 2023**

**RUA EXPEDICIONÁRIO ANÉLIO CAMPOS**  
**CRUZ - ENGENHO PEQUENO**

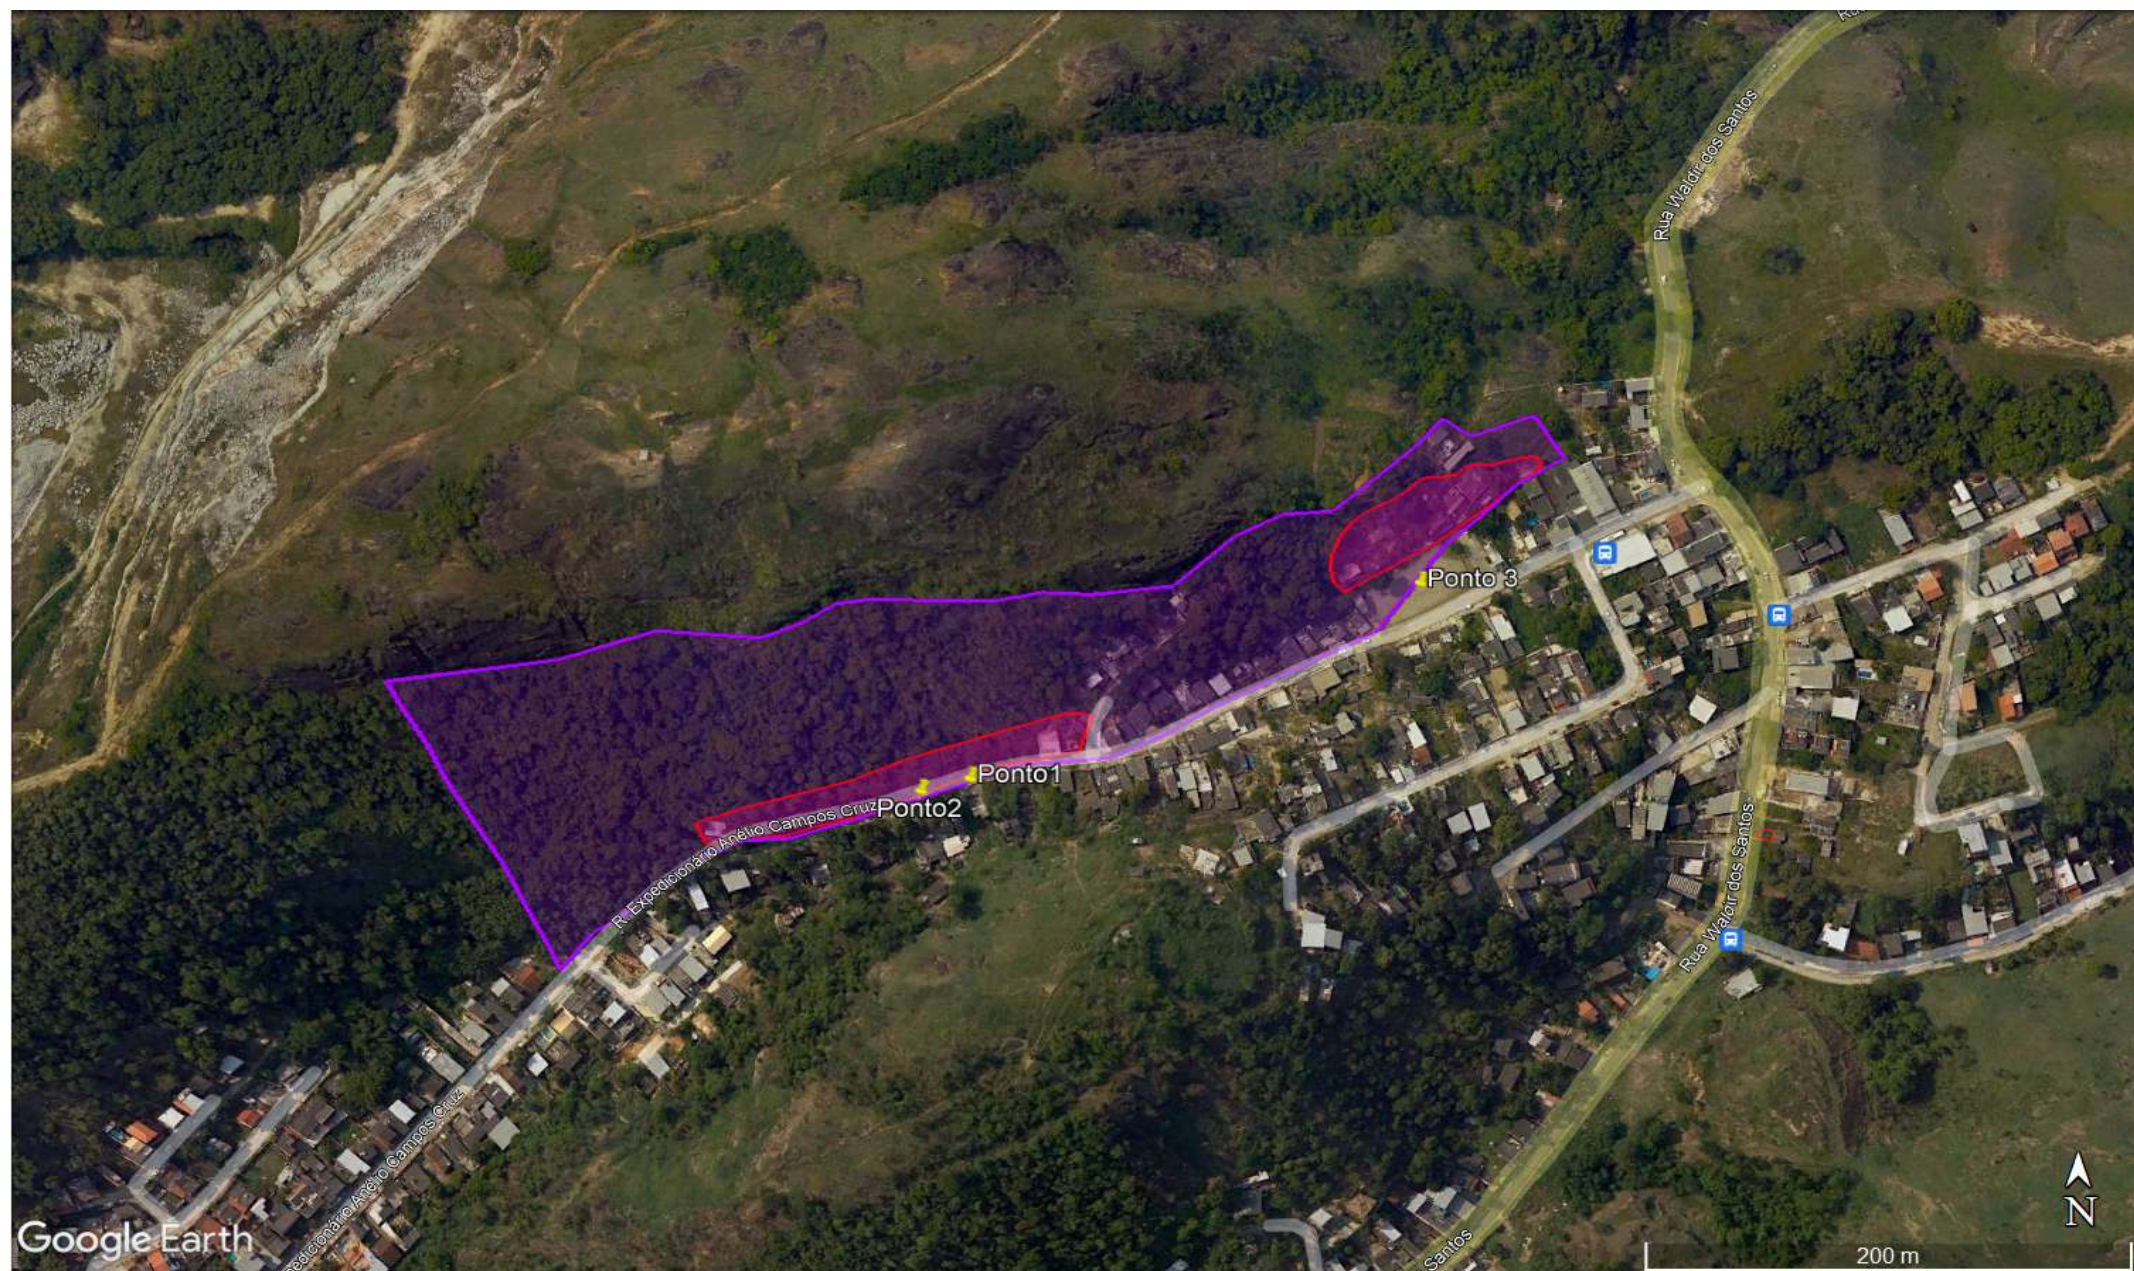
Ponto1 – Rua Expedicionário Anélio Campos Cruz, próximo ao número 21-B  
Este ponto foi identificado ao ter acesso à Rua Expedicinário, não foi comunicado à defesa civil.  
Localiza-se no topo da rua. Trata-se de um escorregamento de solo coluvionar e antrópico, ocupando metade da via, deixando um talude de 5m de altura e 8m de largura, situado ao lado da residência de no 21-B, onde foi vistoria os fundos da residência.

Ponto2 – BO -1084/2023 – Rua Expedicionário Anélio Campos Cruz, próximo ao número 30  
Escorregamento de solo coluvionar e solo residual maduro, formando uma cicatriz de 6m de altura e 7m de largura, a vegetação que cobria o solo de caráter mais frondosa foi toda transportada pelo escorregamento ocupando metade de via pois os moradores do local retiraram uma parte permitindo assim a passagem de veículos menores. Com o escorregamento uma construção em alvenaria, usada como centro religioso ficou em situação de risco alto.

Ponto 3 – BO -855/2023 e 878/2023  
Rua Expedicionário Anélio Campos Cruz, Campinho de futebol  
Os dois boletins estão relacionados à residências na área do campinho, mas ao ser realizada a vistoria foi identificado que algumas residências tinham sofrido algum tipo de dano tanto por movimento de massa como por movimentação de pequenos blocos(centimétricos) e que não tinham realizado comunicado para a defesa civil.

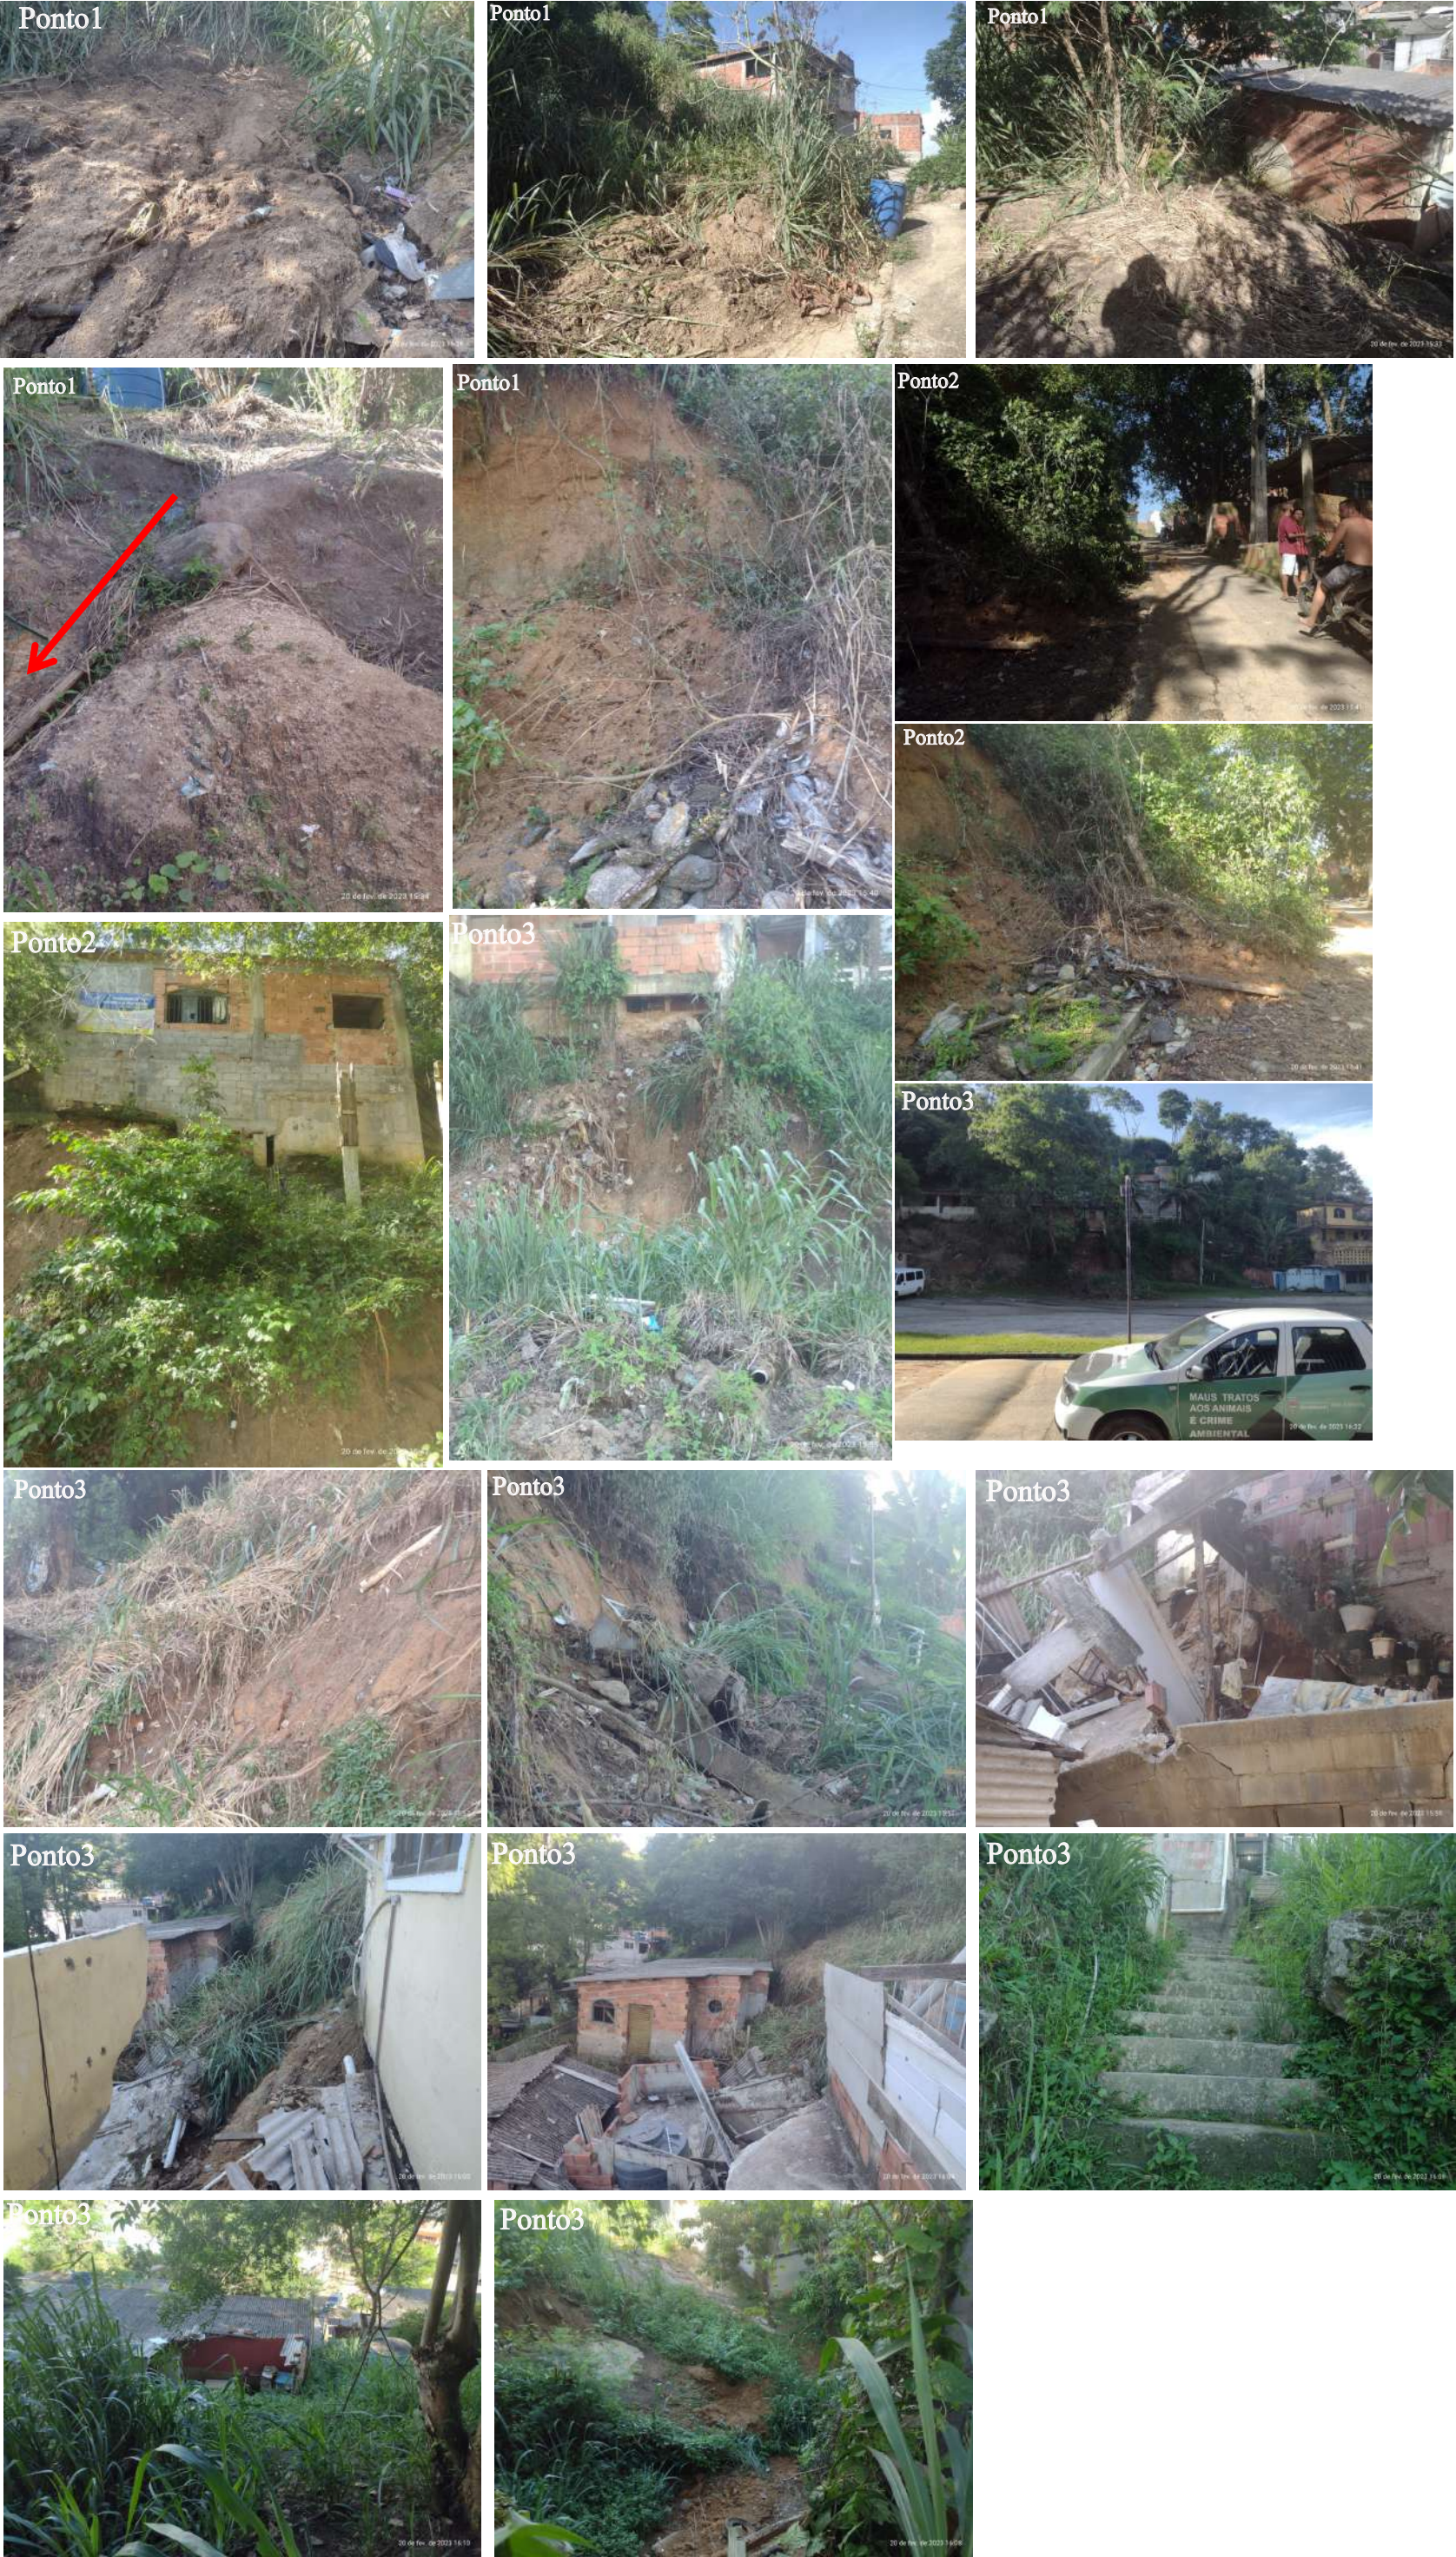
Em atendimento ao Município de São Gonçalo, para a realização de uma vistoria técnica emergencial, o DRM-RJ realizou no dia 20 de fevereiro de 2023, a avaliação de risco a escorregamentos na Rua Expedicionário Anélio Campos Cruz, bairro Engenho Pequeno. A vistoria foi realizada em função do desabamento de um muro de alvenaria (tijolo de cimento preenchido com concreto e colocação de varas) funcionando como limitador de propriedade, que posteriormente atuou em uma área encaixada de um vale onde encontramos coberturas de colúvio/ rocha, colúvio/residual maduro, colúvio/residual jovem e colúvio/antrópico/residual , mostrando que poderemos ter comportamentos diferenciados em função da pluviosidade. A imagem apresentada a seguir considera dois tipos de polígono em vermelho considerando uma pluviosidade média histórica e a em roxo uma pluviosidade mais intensa, conforme aconteceu neste bairro onde o escorregamento ocorreu no topo da encosta deixando exposta a rocha.
