| DOCUMENTO:<br><b>Nota Técnico</b> | DATA.:<br><b>06/03/2024</b> | PÁG.:<br><b>1/5</b> |
| TÍTULO:<br><b>Avaliação de Risco Geológico</b> | MUNICÍPIO:<br><b>Paracambi</b> | |

Em atendimento à solicitação da Prefeitura Municipal de Paracambi para apoio técnico à análise de Risco Geológico, foi realizada no dia 06 de março de 2024 uma vistoria técnica, acompanhada dos técnicos da Defesa Civil, em trecho da Rua das Acácias, nº 243, bairro Jardim Nova Era, em subsídio a Subsecretaria Municipal de Defesa Civil, em virtude dos danos causados pelas chuvas do dia 21 de fevereiro, que acarretaram prejuízos à cidade supracitada.

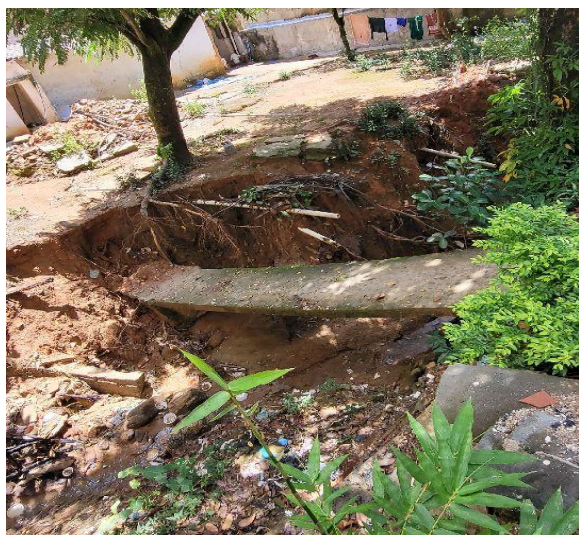
Figura 02: Ocorrência de deslizamento com desabamento de ponte de acesso.

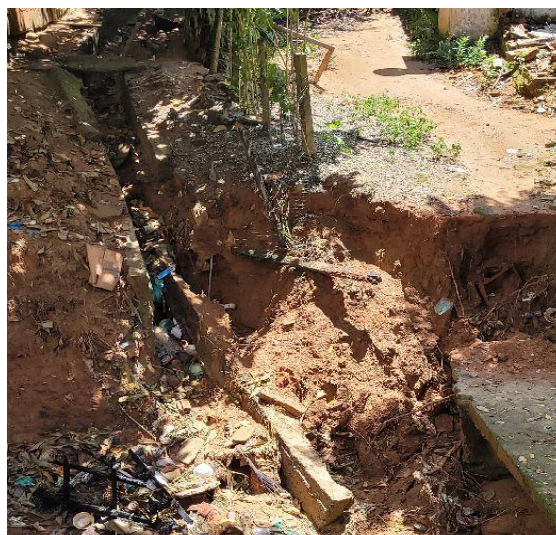
Figura 03: Deslizamento ocasionando rompimento de estrutura de microdrenagem.

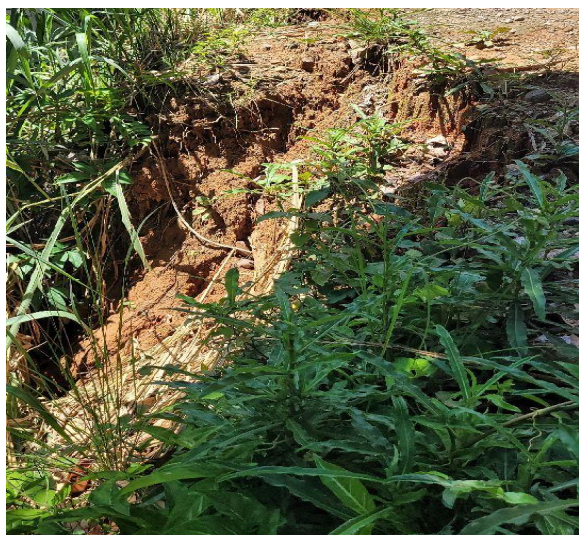
Figura 04: Deslizamento com material mobilizado depositando-se dentro do canal.

Recomenda-se ainda o acionamento do Instituto Estadual do Ambiente (Inea) por se tratar de um possível impacto em corpo hídrico e complicações socioambientais, haja visto o atingimento do córrego presente na área frente a ocorrência dos deslizamentos de solo supracitados.

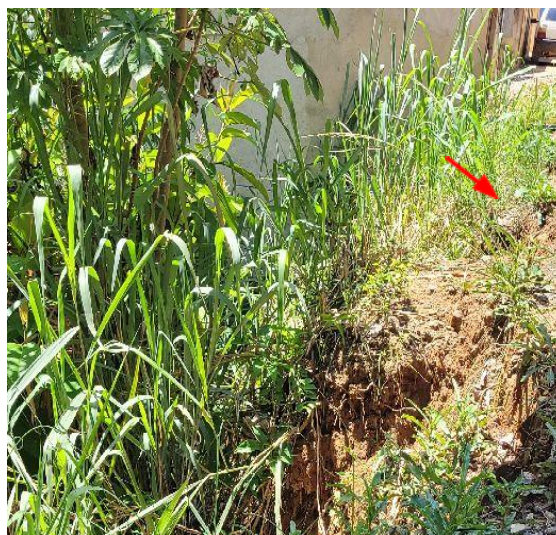
Pequenos deslizamentos deflagrados pela combinação da evolução de diferentes processos de erosão que ali ocorrem e os elevados índices pluviométricos, ao lado da edificação identificada como nº 243, ocasionando a mobilização de diferentes volumes de solo e por vezes talhando ângulos negativos no talude. A mobilização de solo atrelada a estes processos ocasionou: a) o desabamento de uma ponte de acesso construída em concreto (Figura 02), assentada sobre as margens desse canal; b) rompimento de uma estrutura de microdrenagem com deságue para o canal (Figura 03), interrompendo portanto o seu fluxo; c) deslizamento em uma das margens do canal, com material mobilizado depositado dentro do mesmo (Figura 04), além de causar o descalçamento inicial de parte do pavimento da Rua das Acácias (Figura 05). Trincas de tração foram identificadas neste trecho, evidenciando instabilidade no mesmo.

Figura 05: Detalhe para descalçamento incipiente de via de acesso.

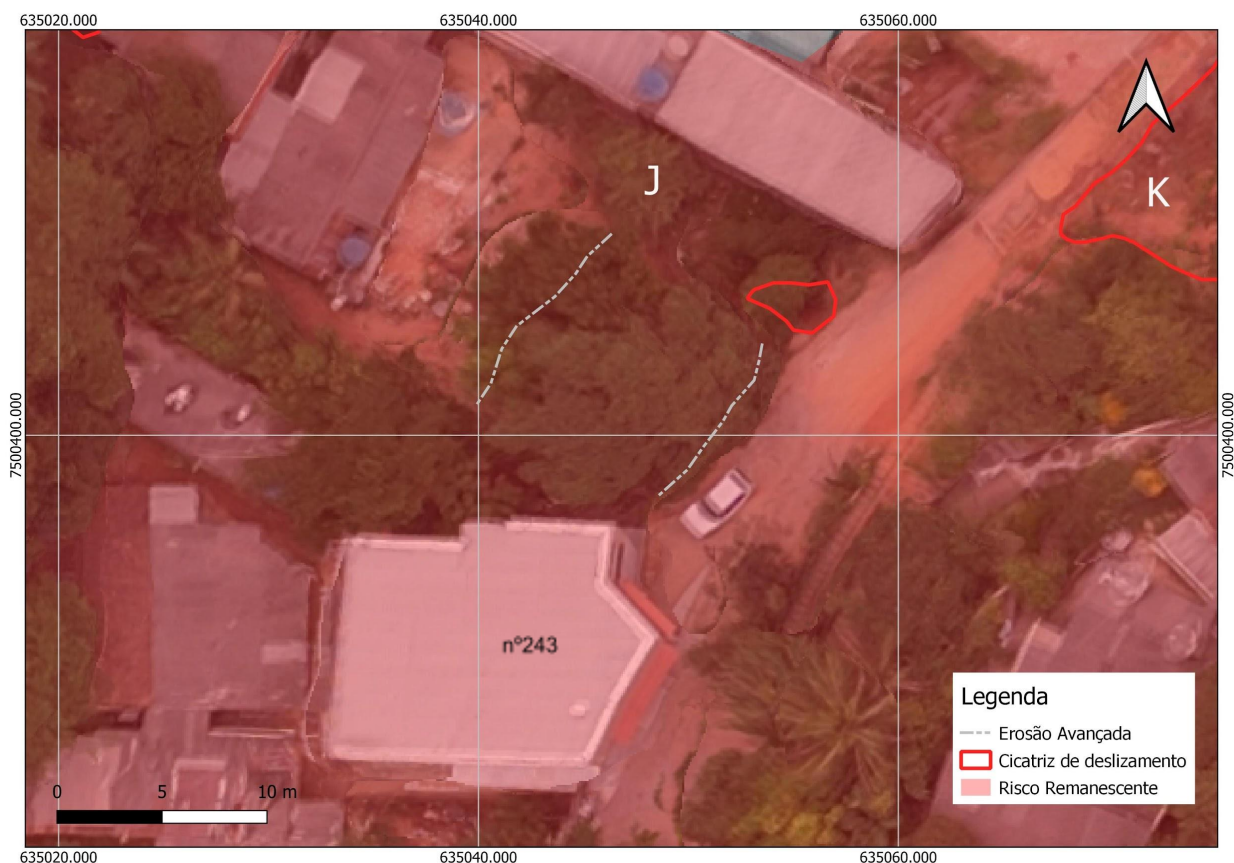
2 edificações (como indicado no Mapa de Risco Remanescente deste parecer técnico - Figura 06).

A partir da avaliação descrita acima, seguindo a metodologia do DRM-RJ, foi traçado um polígono de Risco Remanescente (Figura 06), considerando que os processos geológico-geomorfológicos observados se encontram ativos.

Figura 06: Mapa de Risco Remanescente da vistoria na Rua das Hortências, próximo a Pracinha das Hortências.

O DRM-RJ entende que diante das evidências de risco pontuados neste documento se faz necessária a fiscalização e monitoramento dos locais supracitados, bem como a adoção de medidas mitigadoras para risco de novos deslizamentos, além da avaliação de um profissional técnico habilitado para a adoção de obras de geotecnia cabíveis, visando a redução de riscos de acidentes.
