A visita técnica realizada no dia 09/03/2023 ocorreu para reavaliação das ocorrências registradas na Rua Mentor Couto, bairro Engenho Pequeno, no município de São Gonçalo, em decorrência das fortes chuvas do dia 13 de fevereiro de 2023, a fim de promover a setorização do risco no local.

**ATENDIMENTOS EMERGENCIAIS EM SÃO GONÇALO - RJ**  
**MARÇO DE 2023**  
**Rua Mentor Couto - Engenho Pequeno**

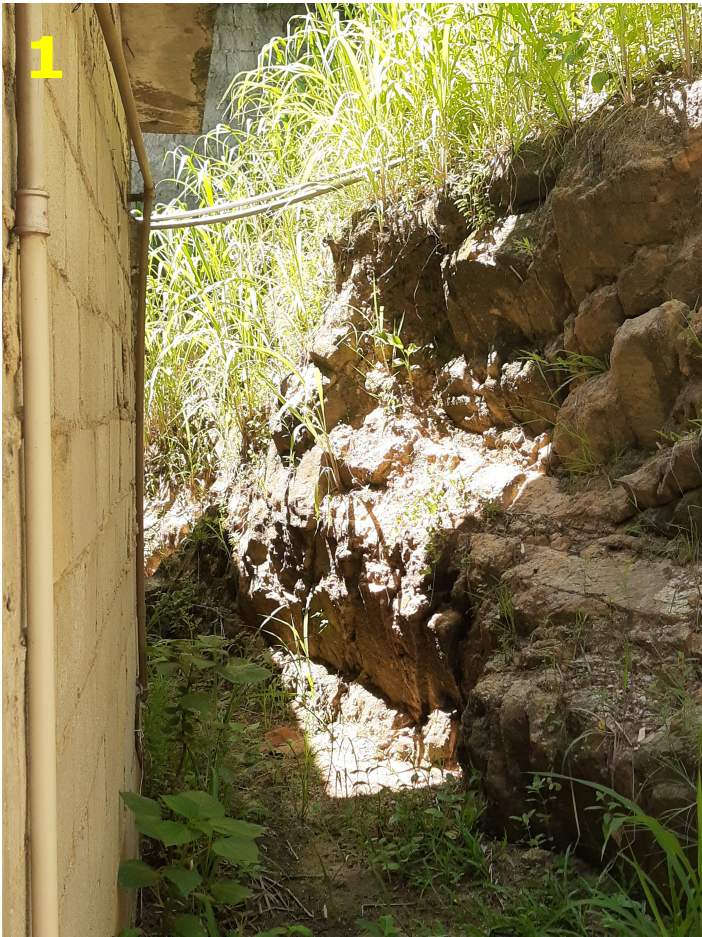
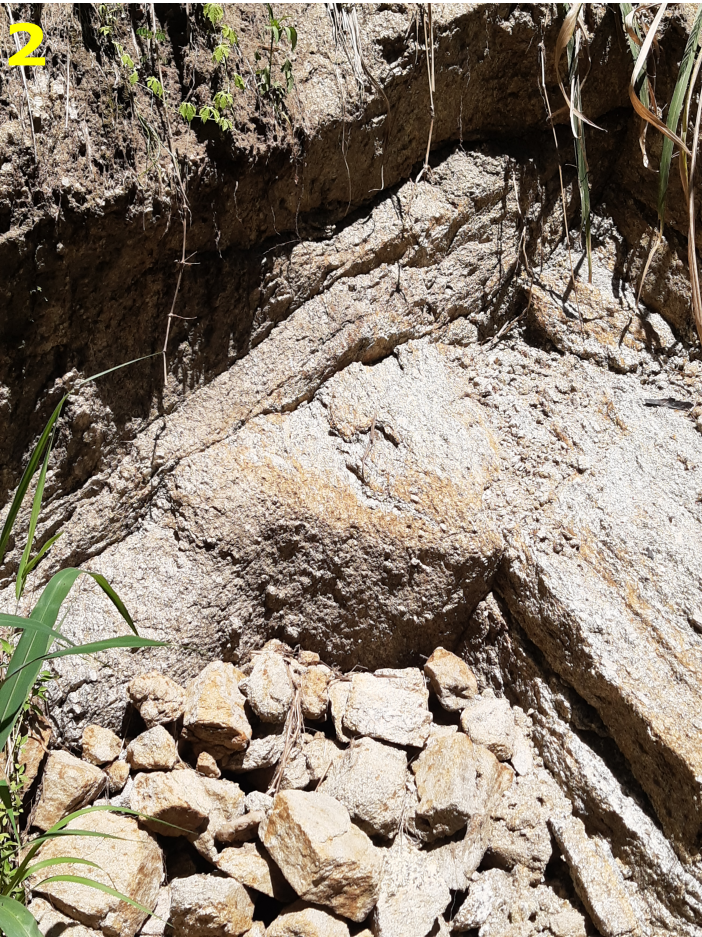
Este setor foi afetado por um deslizamento de grande proporção que, apesar do tamanho, atingiu apenas moradias que já se encontravam desocupadas. Contudo, o risco desse movimento se propagar e afetar as outras residências é muito alto (R4). A base do talude, observada nos fundos da moradia nº 2956, e à distância inferior a 1m da mesma (Figura 1), é formada por rocha gnáissica muito alterada, com muitas fraturas ortogonais (Figura 2) e queda frequente de material. Já no terreno de nº 2986 foi possível observar a parte superior do talude, que é composta por material heterogêneo, com a presença de muitos blocos e matações, lixo e esgoto lançado pelas moradias à montante (Figuras 3, 4 e 5). Foram observadas árvores inclinadas, solapamentos ao longo do talude.

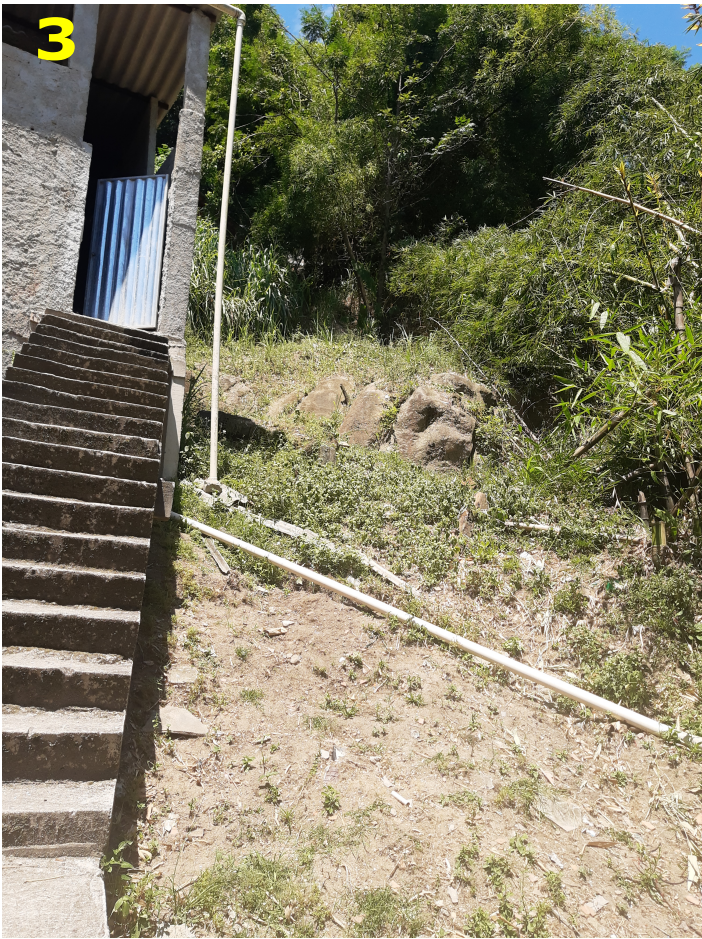
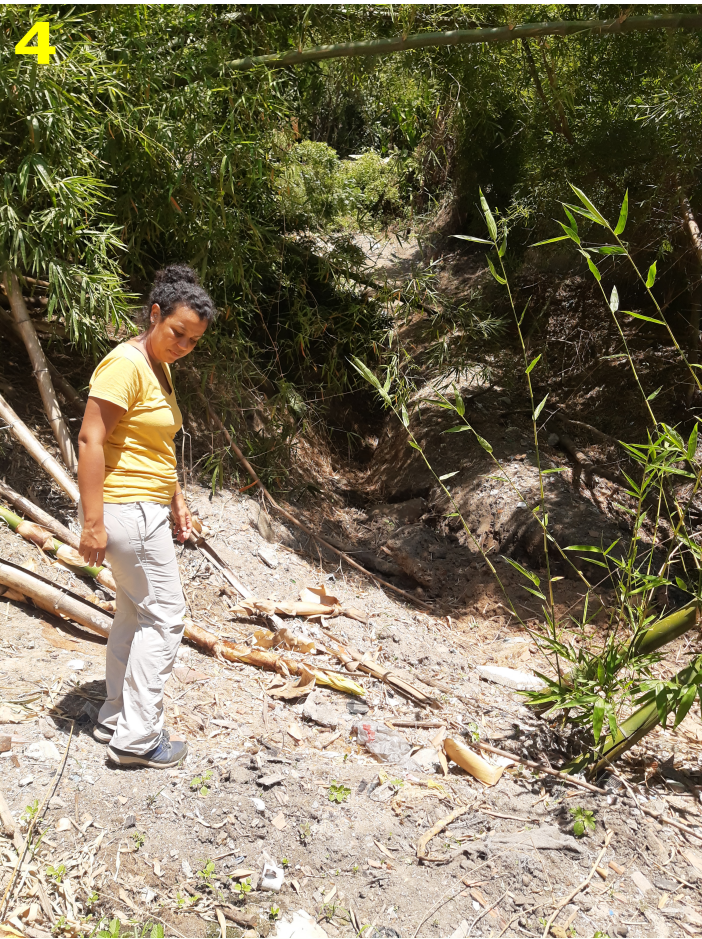
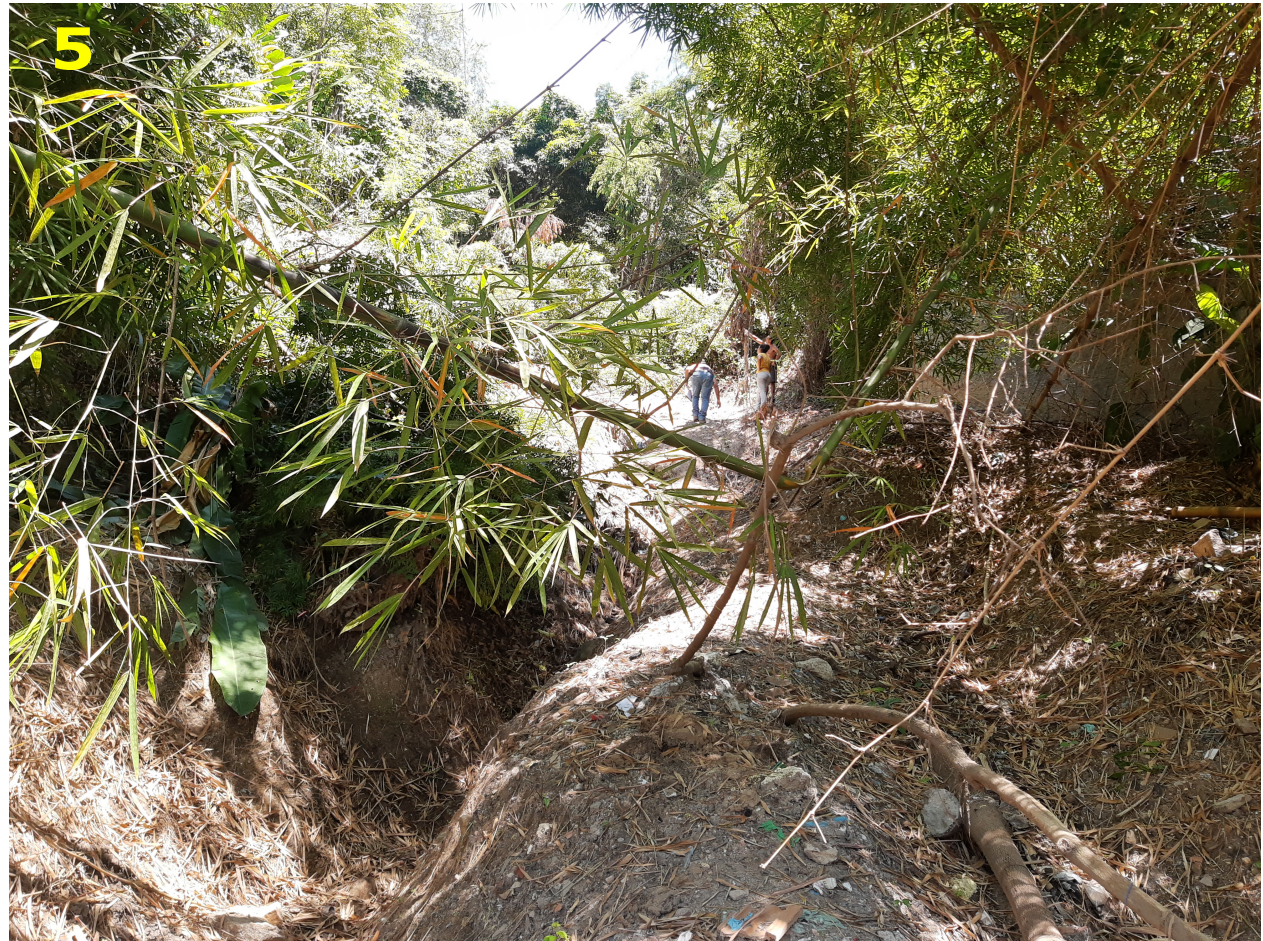
Assim, considerando-se o cenário atual da área vistoriada, a metodologia de classificação de risco a escorregamentos do DRM-RJ classifica o local como Risco Muito Alto (R4), tendo em vista a possibilidade de evolução do processo geológico-geomorfológico, posto que atravessamos o período de chuvas e os processos acima relatados encontram-se ativos.
