| DOCUMENTO:<br><b>Nota Técnico</b> | DATA.:<br><b>06/03/2024</b> | PÁG.:<br><b>1/6</b> |
| TÍTULO:<br><b>Avaliação de Risco Geológico</b> | MUNICÍPIO:<br><b>Paracambi</b> | |

Rua das Acácias, próximo ao nº 223 (Coordenadas Datum WGS84 23k 635071.00 m E/ 7500413.00 m S)

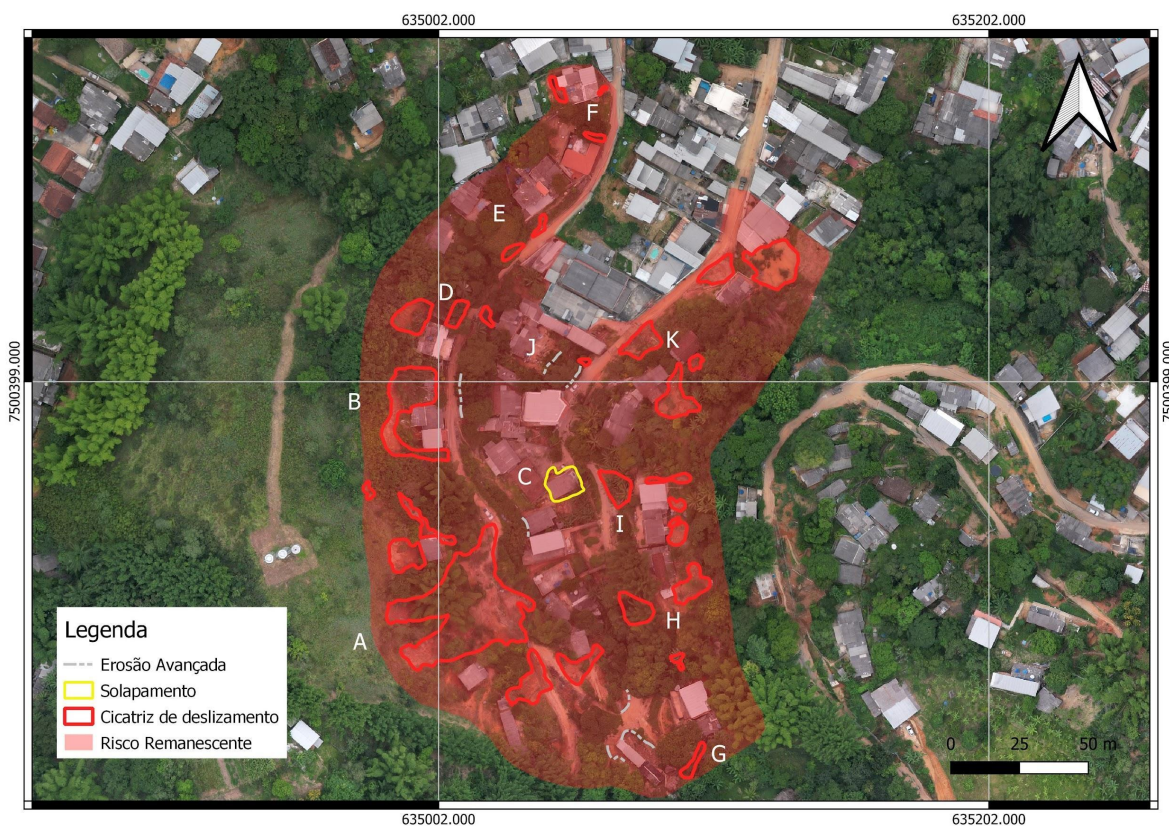
Figura 01: Mapa de Risco Remanescente associado à trecho das Ruas das Hortências, dos Antúrios e das Acácias, e a identificação das áreas relativas a cada um dos pareceres (de A a K).

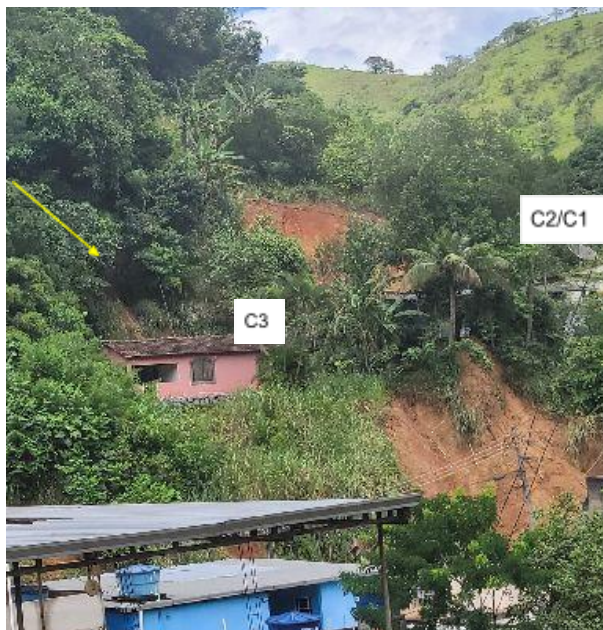
Deslizamentos planares do tipo solo-solo, em talude de cerca de 60m e corte em patamares com inclinação variando de 70° a 90° (Figura 02 a 05). No trecho em análise, construídas em meia encosta, dispõe-se três edificações, aqui denominadas C1,C2 e C3 (Figura 06), a montante das duas primeiras à um deslizamento deflagrado à aproximadamente 10 m de altura e com extensão lateral de aproximadamente 10 m, o qual se propaga até a lateral de C2 (Figura 2 e 6); no caso de C3 há um deslizamentos de pequeno porte deflagrado a cerca de 5m com extensão lateral 4 m (Figura 02-seta amarela/Figura 06). A jusante dos imóveis ocorreu deslizamento em direção à Rua das Acácias, cuja cicatriz possui aproximadamente 10 m de altura e 10 m de extensão lateral, o material mobilizado atingiu a via (Figura 03 a 05) e inclinou o poste de luz presente na base do corte (Figura 04 e 05). Atenta-se para o fato de que o deslizamento ocorrido se deu próximo a base das edificações, podendo sua evolução afetar a estrutura dos imóveis. O talude em questão é composto por solo residual e rocha alterada, sendo sua cobertura dada predominantemente por espécies arbóreas de pequeno a médio porte e gramíneas.

Figura 02: Deslizamento de grande porte a montante de C1 e C2, deslizamento menor a montante de C3 (seta amarela), e deslizamento a jusante.

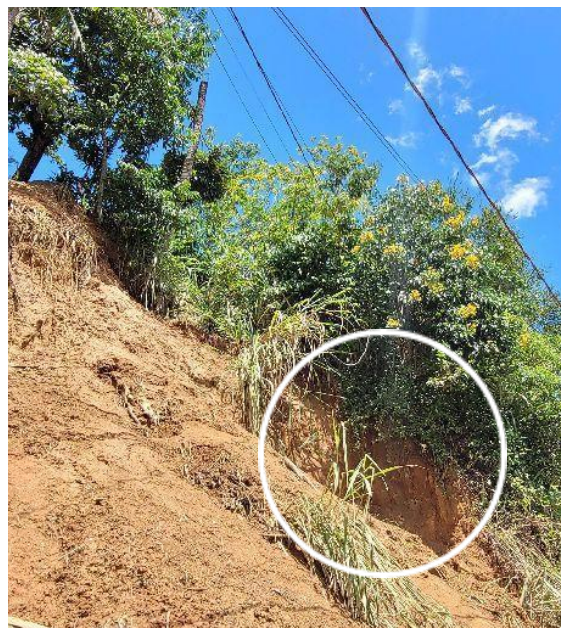
Figura 03: Deslizamento a jusante de C1 e C2, com destaque para vazios no solo (círculo branco), podendo causar descalçamento sobre ele (árvores e solo).

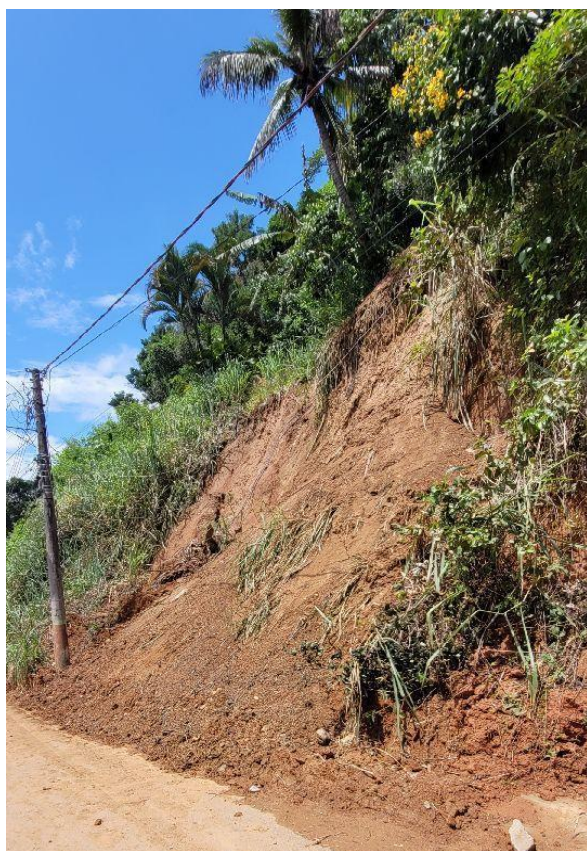
Figura 04: Deslizamento a jusante de C1 e C2, vista lateral do poste inclinado.

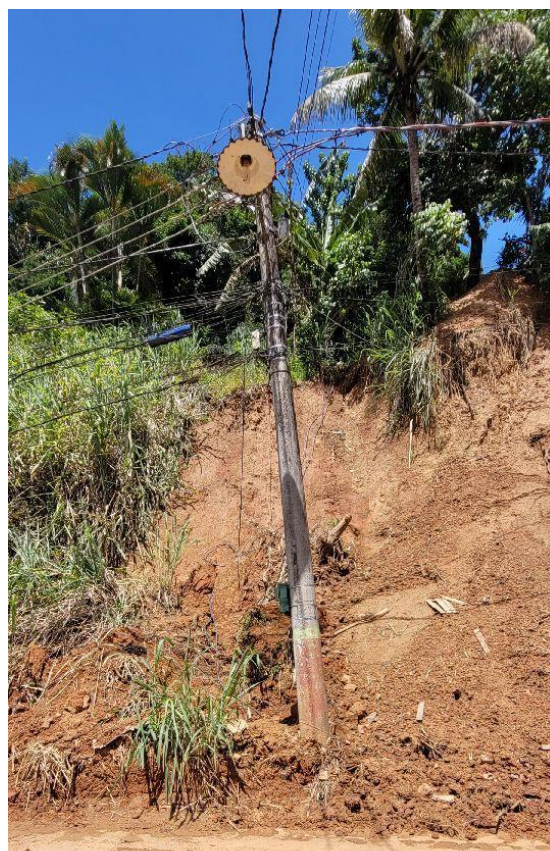
Figura 05: Deslizamento a jusante de C1 e C2, vista frontal do poste inclinado.

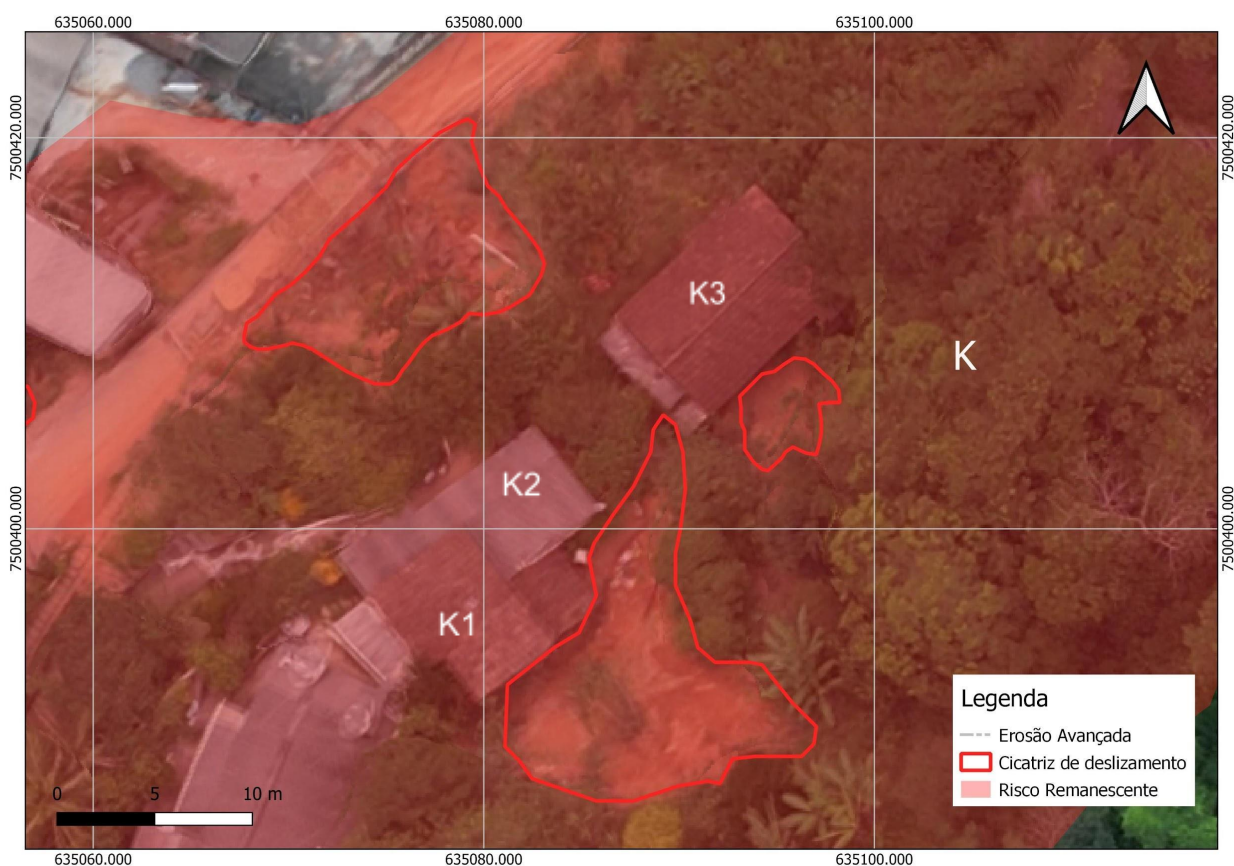
3 edificações (como indicado no Mapa de Risco Remanescente deste parecer técnico - Figura 06).

A partir da avaliação descrita acima, seguindo a metodologia do DRM-RJ, foi traçado um polígono de Risco Remanescente (Figura 06), considerando que os processos geológico-geomorfológicos observados se encontram ativos.

Figura 06: Mapa de Risco Remanescente da vistoria na Rua das Acácias, próximo ao nº 223 (no mapa, nº de edificação utilizada como referência do trecho).

O DRM-RJ entende que diante das evidências de risco pontuados neste documento se faz necessária a fiscalização e monitoramento dos locais supracitados, bem como a adoção de medidas mitigadoras para risco de novos deslizamentos, além da avaliação de um profissional técnico habilitado para a adoção de obras de geotecnia cabíveis, visando a redução de riscos de acidentes.
