#### ATENDIMENTO EMERGENCIAL EM SÃO GONÇALO - RJ

MARÇO DE 2023

Adelina Sa Lemos, Engenho Pequeno.

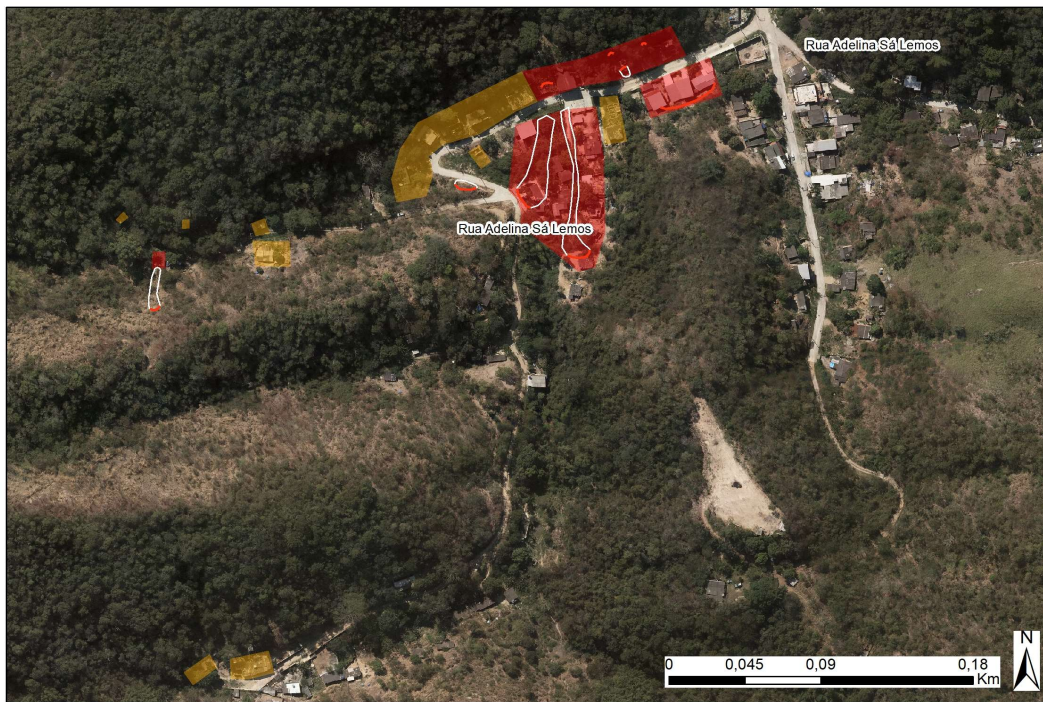
Ademais, foi verificado ao longo da encosta analisada, a constante presença de blocos e matacões rochosos, arredondados a semiarredondados e a ocorrência de diversos deslizamentos com material mobilizado e obstrução da via principal. Trata-se de uma região de encostas íngremes, com declividade superior a 25°, marcadas por desenvolvimento de solo residual pouco espesso e contato brusco do mesmo com o maciço rochoso que levam, consequentemente, a ocorrência de deslizamentos de maiores alcances. Há setores de vegetação variando entre gramíneas, arbustivas e indivíduos arbóreos de grande porte, que dificultaram a visualização em alguns trechos.

Ao sul da imagem tem-se uma área de abrangência pretérita de fluxo de detritos, constituída por zona de transporte e deposição. Os fluxos de detritos são um dos movimentos de massa de maior gravidade devido à alta velocidade do fluxo e do maior alcance que eles podem percorrer.

Assim, estão em área de Risco Muito Alto cerca de 21 e Risco Alto 16 edificações que, em suas proximidades, em vertentes a montante ou a jusante, apresentou deslizamentos planares, quedas de blocos e/ou presença de blocos e matacões a montante e além da destruição total de uma residência e com uma vítima fatal.

Recomenda-se, portanto, a fiscalização e monitoramento do local, avaliação de um profissional capacitado e qualificado para a adoção de obras geotécnicas cabíveis.
