Em atendimento ao município de São Gonçalo, para a realização de uma vistoria técnica, o DRM-RJ realizou no dia 10/03/2023, a setorização de risco a deslizamento na Rua Expedicionário Anélio Campos Cruz, Lote 11, bairro do Engenho Pequeno, no município de São Gonçalo, em decorrência das fortes chuvas do dia 13 de fevereiro de 2023.

#### ATENDIMENTO EMERGENCIAL EM SÃO GONÇALO - RJ MARÇO DE 2023

Rua Expedicionário Anélio Campos Cruz, Lote 11.

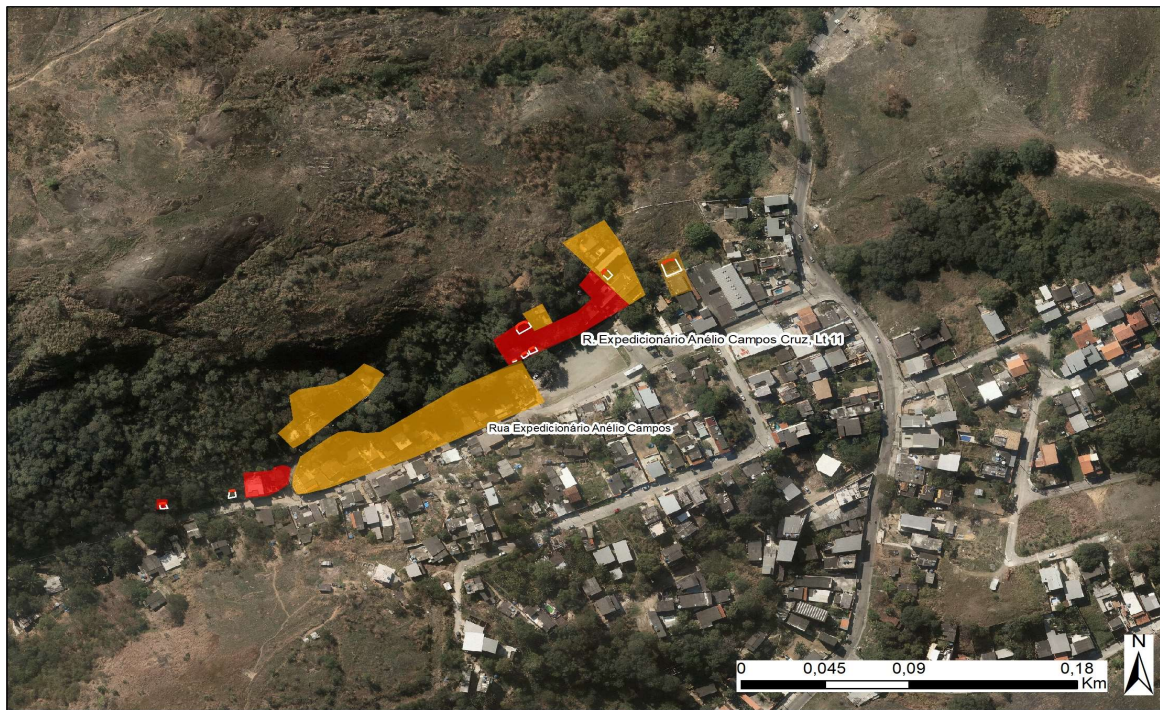
A região vistoriada caracteriza-se, de modo geral, por edificações de baixo padrão construtivo com vulnerabilidades moderada a alta, apresentando, por vezes, fissuras e trincas associadas a problemas estruturais e/ou vícios construtivos, níveis intensos de infiltração, ausência parcial e total de revestimentos externos e de sistemas de coleta de águas servidas, com suas fundações construídas em solo heterogêneo (residual jovem) e/ou sobre rocha alterada. Em sua maioria, o armazenamento de águas se dá em caixas d'água suspensas sobre taludes de corte próximo às edificações.

As edificações construídas sobre base e/ou sobre a rampa de taludes cujas dimensões variam ao longo da encosta, apresentam sua composição bem heterogênea, apresentando variações de rocha sã e alterada, com sobreposição de solo residual e blocos rochosos. Em alguns trechos, pode-se observar que o maciço rochoso exposto apresenta sets de fraturas que se interceptam e que, com a penetração e desenvolvimento de vegetações, propiciam a individualização de corpos rochosos menores. Observou-se ainda que alguns deslizamentos chegaram a atingir paredes de edificações, levando ao desabamento parcial de algumas. Pontos de intensa atividade erosiva também foram observados em campo, levando ao descalçamento de fundações de imóveis sobre ou próximas a taludes e de escadas de acesso aos imóveis. Há setores de vegetação variando entre gramíneas, arbustivas e indivíduos arbóreos de grande porte, além de presença de bananeiras. Nota-se edificações construídas a distâncias nulas da crista e sopé da encosta e a presença de algumas trincas ao longo do terreno, indicativas de movimentação. Ademais, foi verificado ao longo de toda a encosta analisada, a constante presença de blocos e matacões rochosos, arredondados a semiarredondados.

Assim, estão em área de Risco Muito Alto cerca de 10 edificações e em Risco Alto 30, que em suas proximidades, em vertentes a montante ou a jusante, apresentou deslizamentos planares, quedas de blocos e/ou presença de blocos e matacões a montante e sinais de movimentação de solo. Recomenda-se, portanto, a fiscalização e monitoramento do local, avaliação de um profissional capacitado e qualificado para a adoção de obras geotécnicas cabíveis.
