| DOCUMENTO:<br><b>Nota Técnica</b> | DATA.:<br><b>22/03/2024</b> | PÁG.:<br><b>1/5</b> |
| TÍTULO:<br><b>Avaliação de Risco Geológico</b> | MUNICÍPIO:<br><b>Paracambi</b> | |

A visita foi realizada na localidade do Bairro Mutirão, em dois pontos, para avaliação de Risco Geológico.

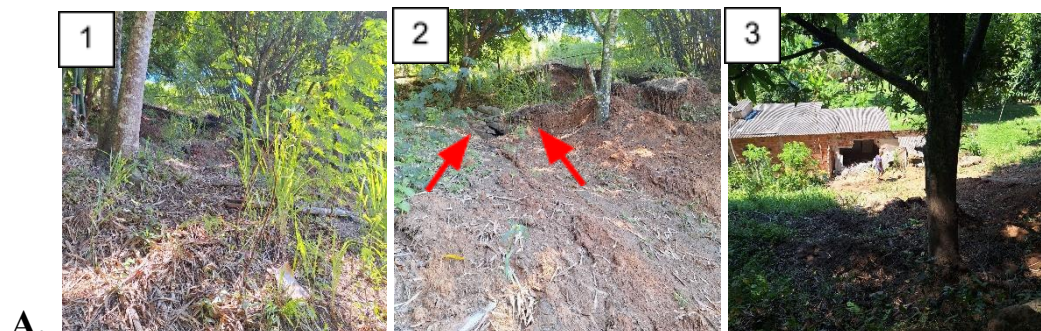
- A. Deslizamento Planar a montante da casa atingindo os fundos da casa. Dois cômodos foram destruídos pelo material mobilizado. Na porção intermediária da vertente há uma antiga estrada de bois, que contava com uma pequena murada de pedras que serviu de obstáculo para a trajetória do deslizamento.**
- B. Deslizamento planar de um talude de cerca de 2,5m a montante atingindo os fundos da garagem da casa. Não houve danos à estrutura.**

Figuras 1, 2 e 3: Em 1 e 2, é possível ver o talude onde o deslizamento foi deflagrado em direção a casa, onde as setas indicam a murada que serviu de contenção para parte do material que deslizou; em 3, a visada próxima à crista do deslizamento, da parte dos fundos da casa destruída pelo processo.

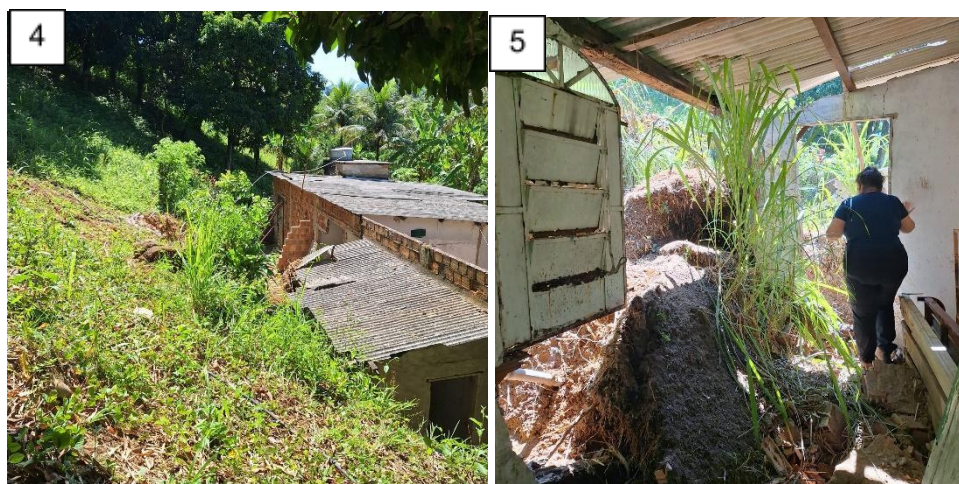
- A. A rampa da cicatriz do movimento planar possui grande volume de material alterado que se apresenta instável, podendo ser transportado em novos processos. Além disso, através da imagem de satélite foi possível observar que a casa vistoriada está encaixada na drenagem de uma microbacia a montante, podendo ser alvo de grandes fluxos de água, ainda que temporários.**
- B. Após o deslizamento, o morador construiu uma contenção artesanal em pneus. A parte que foi atingida da casa trata-se de uma garagem. Há vegetação de médio porte no topo do talude, uma delas inclinada.**

Figuras 4 e 5, respectivamente: O volume de material agora depositado nos fundos da residência e o cômodo destruído pelo processo.

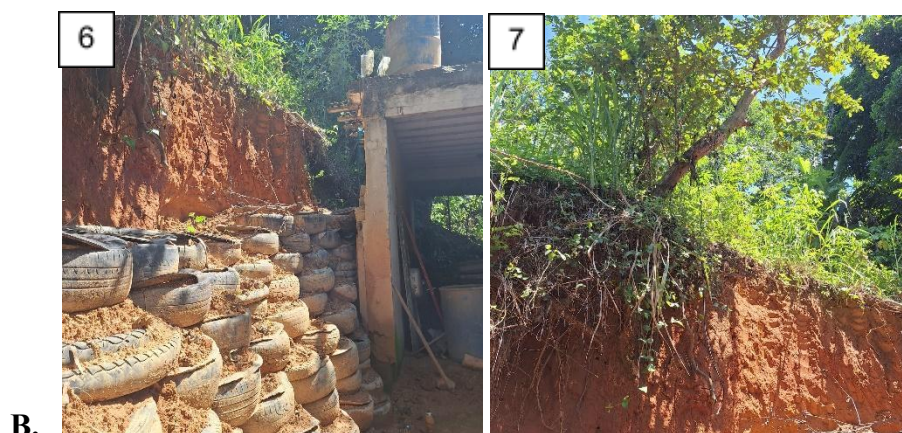
Figuras 6 e 7 respectivamente: A contenção de pneus realizada pelo morador após o processo e o topo do talude com uma árvore de médio porte inclinada.
