DOCUMENTO: Nota Técnica	DATA.: 22/03/2024	PÁG.: 1/4
TÍTULO: Avaliação de Risco Geológico	MUNICÍPIO: Paracambi

A visita foi realizada na localidade do Bairro Sabugo, em dois pontos, para avaliação de Risco Geológico.

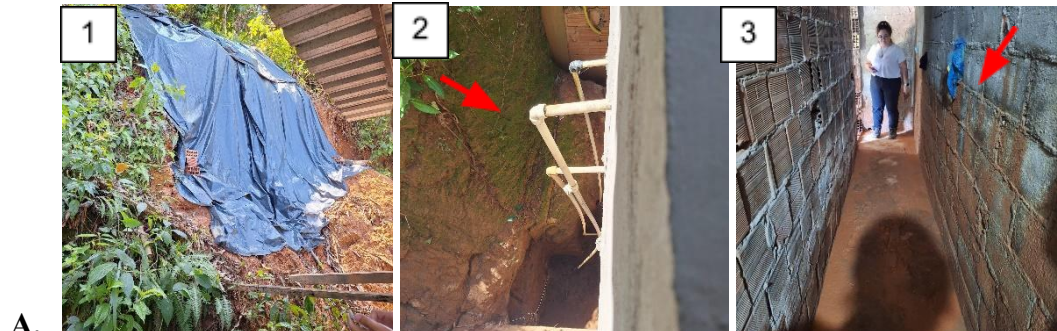
- A. Deslizamento Planar a montante da residência multifamiliar, em talude de cerca de 5m de altura, com aproximadamente 80° de inclinação pós processo, atingindo os fundos da casa. A cicatriz possui cerca de 6m de largura de crista.**
- B. Deslizamento planar a jusante da casa 1 descalçando o acesso pelas escadas e o quintal da residência. O processo atingiu os dois patamares da rampa de acesso da rua à casa e atingiu a via.**

- A. Do terraço, de onde pudemos observar o processo da melhor maneira, havia caixas d'água com vazamentos que fluem para a porção inferior do talude exposto. Além disso, a crista está acima do telhado do terraço, que não possui calhas para direcionar o fluxo de água da chuva. A moradora no térreo, parte dos fundos, registrou que durante períodos chuvosos, a água penetra pela parede e gera uma série de transtornos na residência. Por fim, há material mobilizado previamente escorado nos fundos da residência.**
- B. A crista do processo possui distância nula do quintal da casa 1. Havia uma canaleta de direcionamento da água da chuva na rampa de acesso às casas que foi danificada.**

Figuras 1, 2 e 3: Em 1, é possível ver o talude agora coberto com uma lona como medida paliativa e o telhado do terraço sem as calhas de direcionamento da chuva; em 2, os canos das caixas d'água que estão vazando e mantendo o talude úmido; por fim, em 3, a parede de fundos da casa que está sendo infiltrada e fluindo para dentro da residência, em virtude do material que está assentado na estrutura.

faz necessária a fiscalização e monitoramento dos locais supracitados, bem como a adoção de medidas mitigadoras para risco de novos deslizamentos, além da avaliação de um profissional técnico habilitado para a adoção de obras de geotecnia cabíveis, visando a redução de riscos de acidentes.

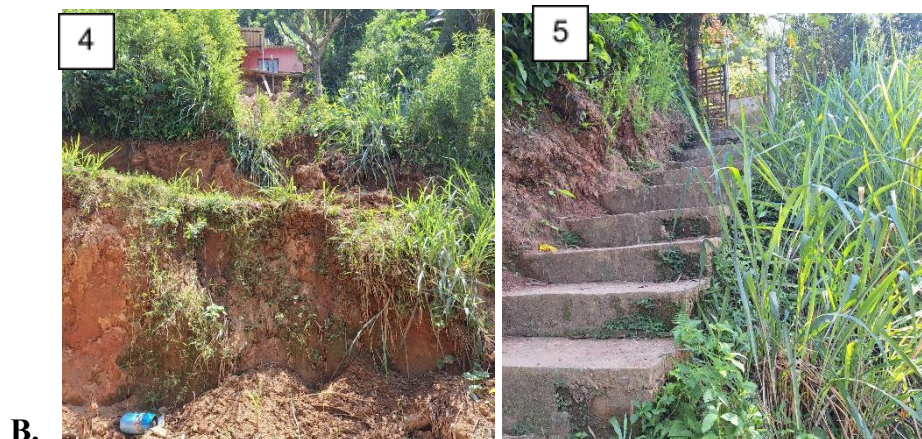
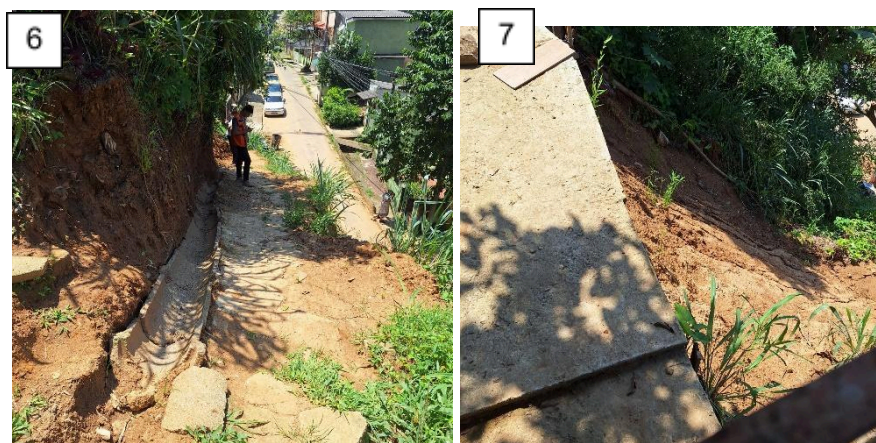
Figuras 4,5,6 e 7, respectivamente: Visada da rua para a casa 1, com o quintal descalçado em virtude da deflagração do deslizamento; o acesso pelas escadas também descalçado pelo movimento de massa; a canaleta de drenagem parcialmente destruída no acesso às casas pelas rampas e por fim, parte do quintal em distância nula da crista da cicatriz.

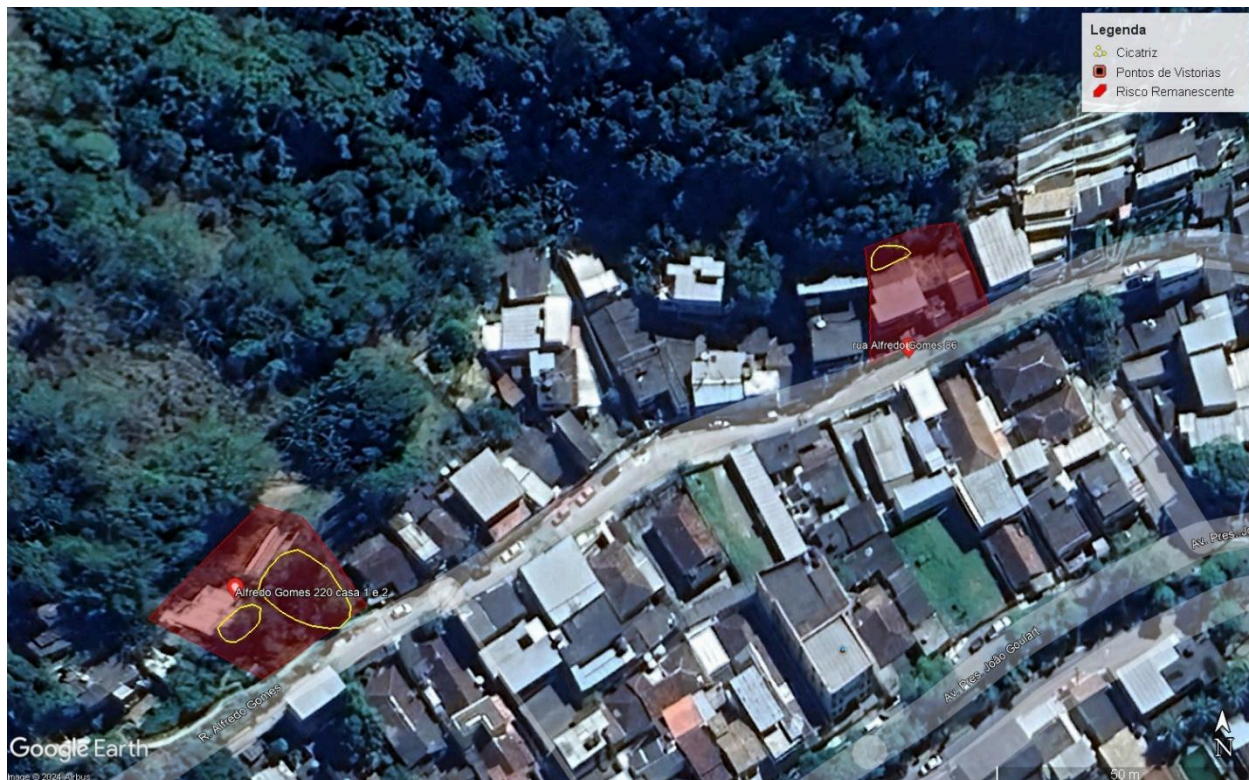
7. Delimitação do Risco Remanescente

- A. 3 casas.**
- B. 2 casas.**
