| DOCUMENTO:<br><b>Nota Técnica</b> | DATA.:<br><b>06/03/2024</b> | PÁG.:<br><b>1/6</b> |
| TÍTULO:<br><b>Avaliação de Risco Geológico</b> | MUNICÍPIO:<br><b>Paracambi</b> | |

A vistoria foi realizada no Bairro Barreira, na rua Dr. Nilo Peçanha, número 808, para avaliação do risco geológico.

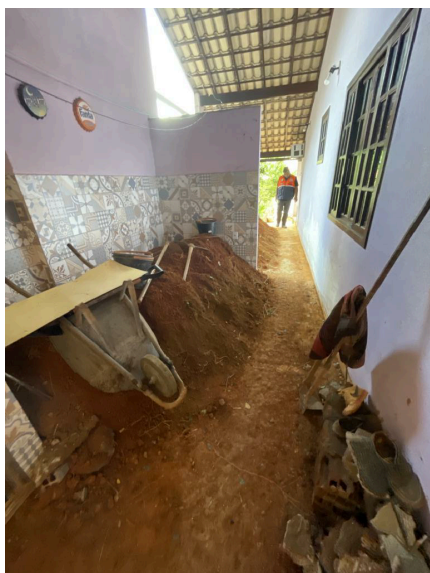
Ocorrência de deslizamento do tipo planar que mobilizou muito material (Figura 3), com longo alcance (Figuras 1 e 2), destruindo parcialmente um cômodo da residência de número 808 (copa da cozinha) (Figuras 6 e 7), o muro de divisa com a residência de número 810 (Figura 5), e o muro de contenção de altura aproximada de 4 metros no sopé do talude (Figura 4). O material mobilizado é constituído por solo, vegetação e galhos de árvores. O perfil do talude de corte é composto por horizonte de solo residual, com presença de cobertura vegetal densa, de baixo a alto porte a montante, bambuzal e árvores na crista da cicatriz de deslizamento com raízes expostas. O talude apresenta cerca de 5 metros de altura, inclinação de 90° e extensão de 6 metros aproximadamente. Segundo a moradora da casa de nº 808, há uma valeta a montante do talude com extensão até a casa vizinha de nº 810 (Figura 8). De acordo com o morador da residência de nº 808, não há manutenção da valeta na moradia vizinha, o que acarreta no aumento da vazão de água pluvial e seu escoamento no talude. O morador afirmou que, no seu terreno, ele faz a manutenção regularmente da região a montante, principalmente do sistema de drenagem. Ademais, foi comentado no momento da vistoria que o morador da casa de nº 808, um dia após o deslizamento, retirou o material mobilizado sem nenhuma fiscalização técnica.

Figura 1: Corredor para os fundos da residência.

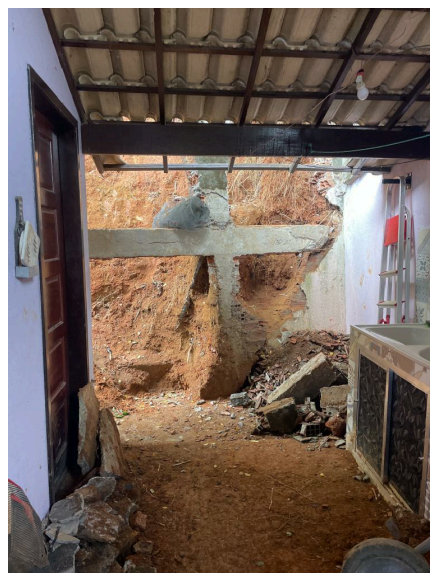
Figura 2: Destaque para o alcance do material mobilizado.

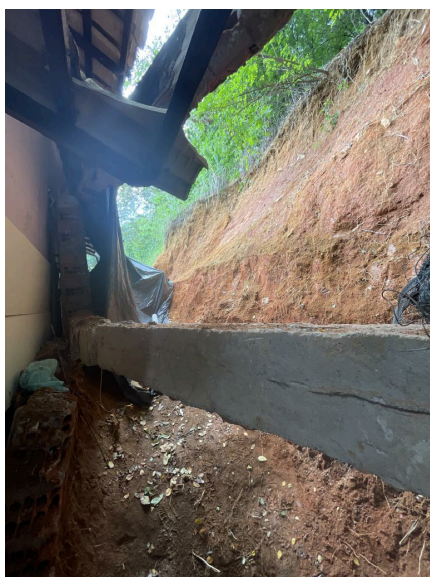
Figura 3: Deslizamento planar que atingiu parcialmente 1 cômodo da residência de nº 808.

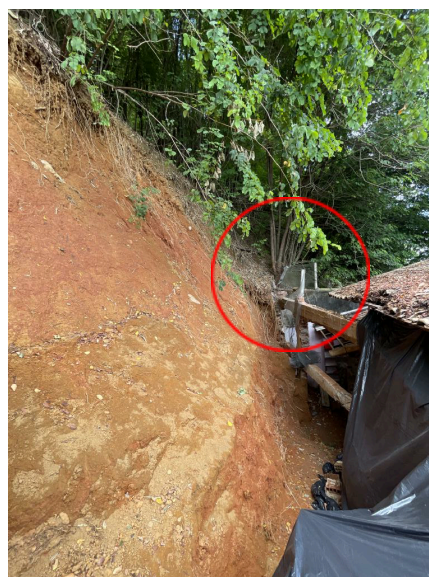
Destaca-se a presença de feições erosivas do tipo laminar, distância nula da residência para o talude, solo úmido, árvores e bambuzal inclinados, tendo um setor com presença de uma árvore

na crista da cicatriz de deslizamento com iminência de queda. Ademais, foram destacados sistemas de drenagem superficiais a montante do talude, mas sem manutenção, assim como a concentração de escoamento d'água em superfície.

Figura 4: O deslizamento derrubou um muro de alvenaria que servia de contenção entre a casa e o talude. Destaque para a árvore com iminência de queda (círculo).

retirada do material mobilizado somente em períodos secos, assim como a retirada da árvore que se encontra em iminência de queda; avaliação de um profissional técnico habilitado para a adoção de obras geotécnicas cabíveis, uma vez que há distância nula da residência para o talude, da mesma forma em que há sistema de drenagem a montante sem manutenção, logo, o mesmo precisa ser bem dimensionado ao longo da encosta; colocação de lona no talude de corte como forma paliativa de retardar o processo erosivo; manter a limpeza da encosta, sem lixo e entulhos, e com a vegetação preservada; orientar os moradores e transeuntes sobre a existência do risco no local.

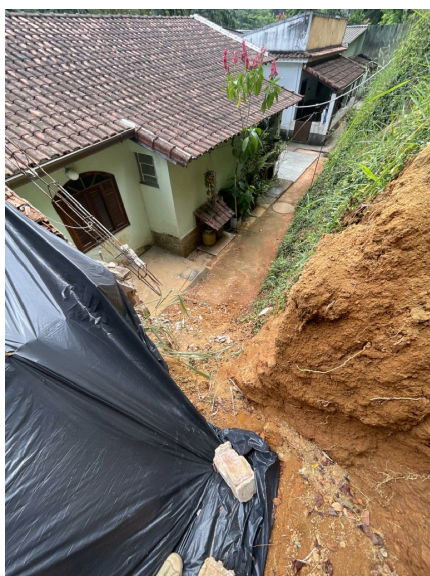
Figura 5: O material mobilizado derrubou o muro que separa a residência vizinha de nº 810.

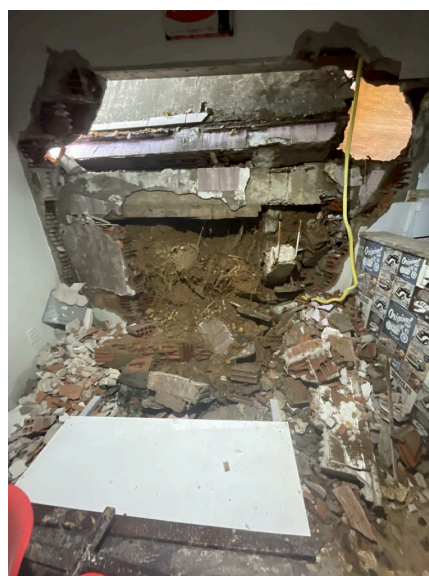
Figura 6: Cômodo da residência atingida parcialmente pelo movimento gravitacional de massa.

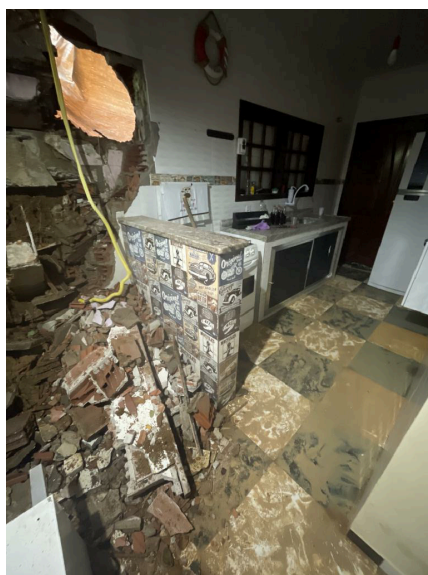
Figura 7: Vista lateral do cômodo atingido (cozinha).

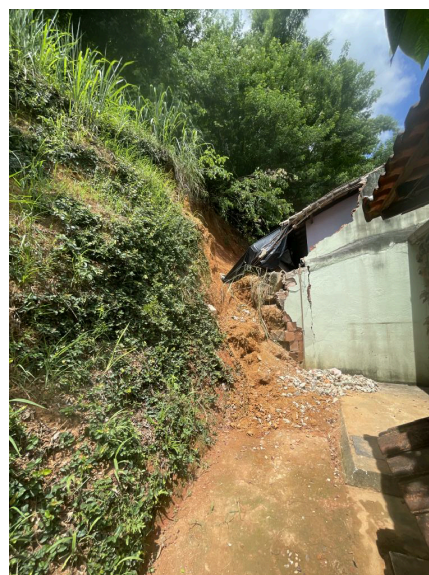
Figura 8: Fundos da residência de nº 810 com vista para o deslizamento planar.

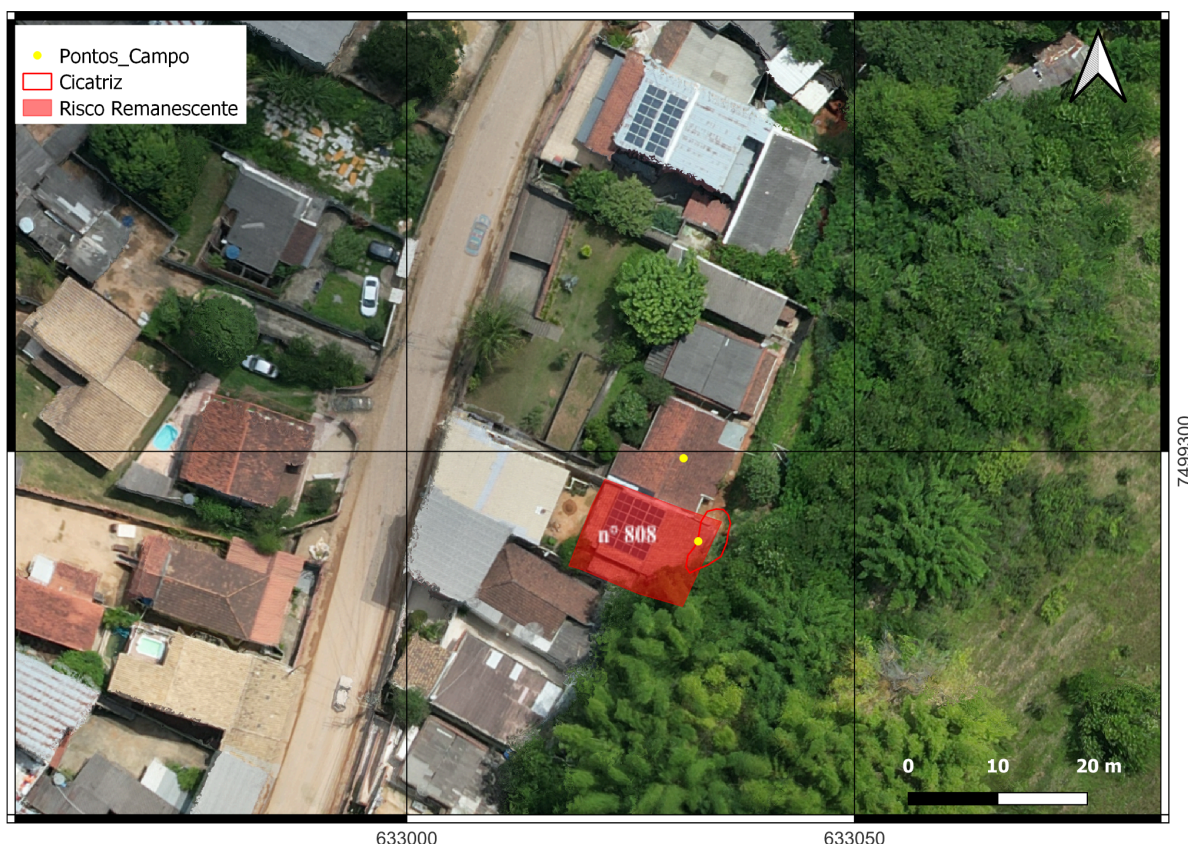
Figura 9: Mapa de Risco Remanescente da vistoria na rua Dr. Nilo Peçanha.

Considerando os condicionantes geológico-geomorfológicos observados na área, e em virtude da metodologia de classificação de risco a deslizamentos adotado pelo DRM-RJ, trata-se de Risco Remanescente (Figura 9), havendo a possibilidade de mobilização do material a montante e lateralmente.

Dessa forma, o DRM-RJ entende que diante das evidências de movimentação pontuadas neste documento, recomenda-se a fiscalização e o monitoramento dos local supracitado;
