## PARECER TÉCNICO EMERGENCIAL EM BARRA MANSA - RJ MARÇO DE 2023

### 01 - VISTA ALEGRE - RUA SANTA BÁRBARA

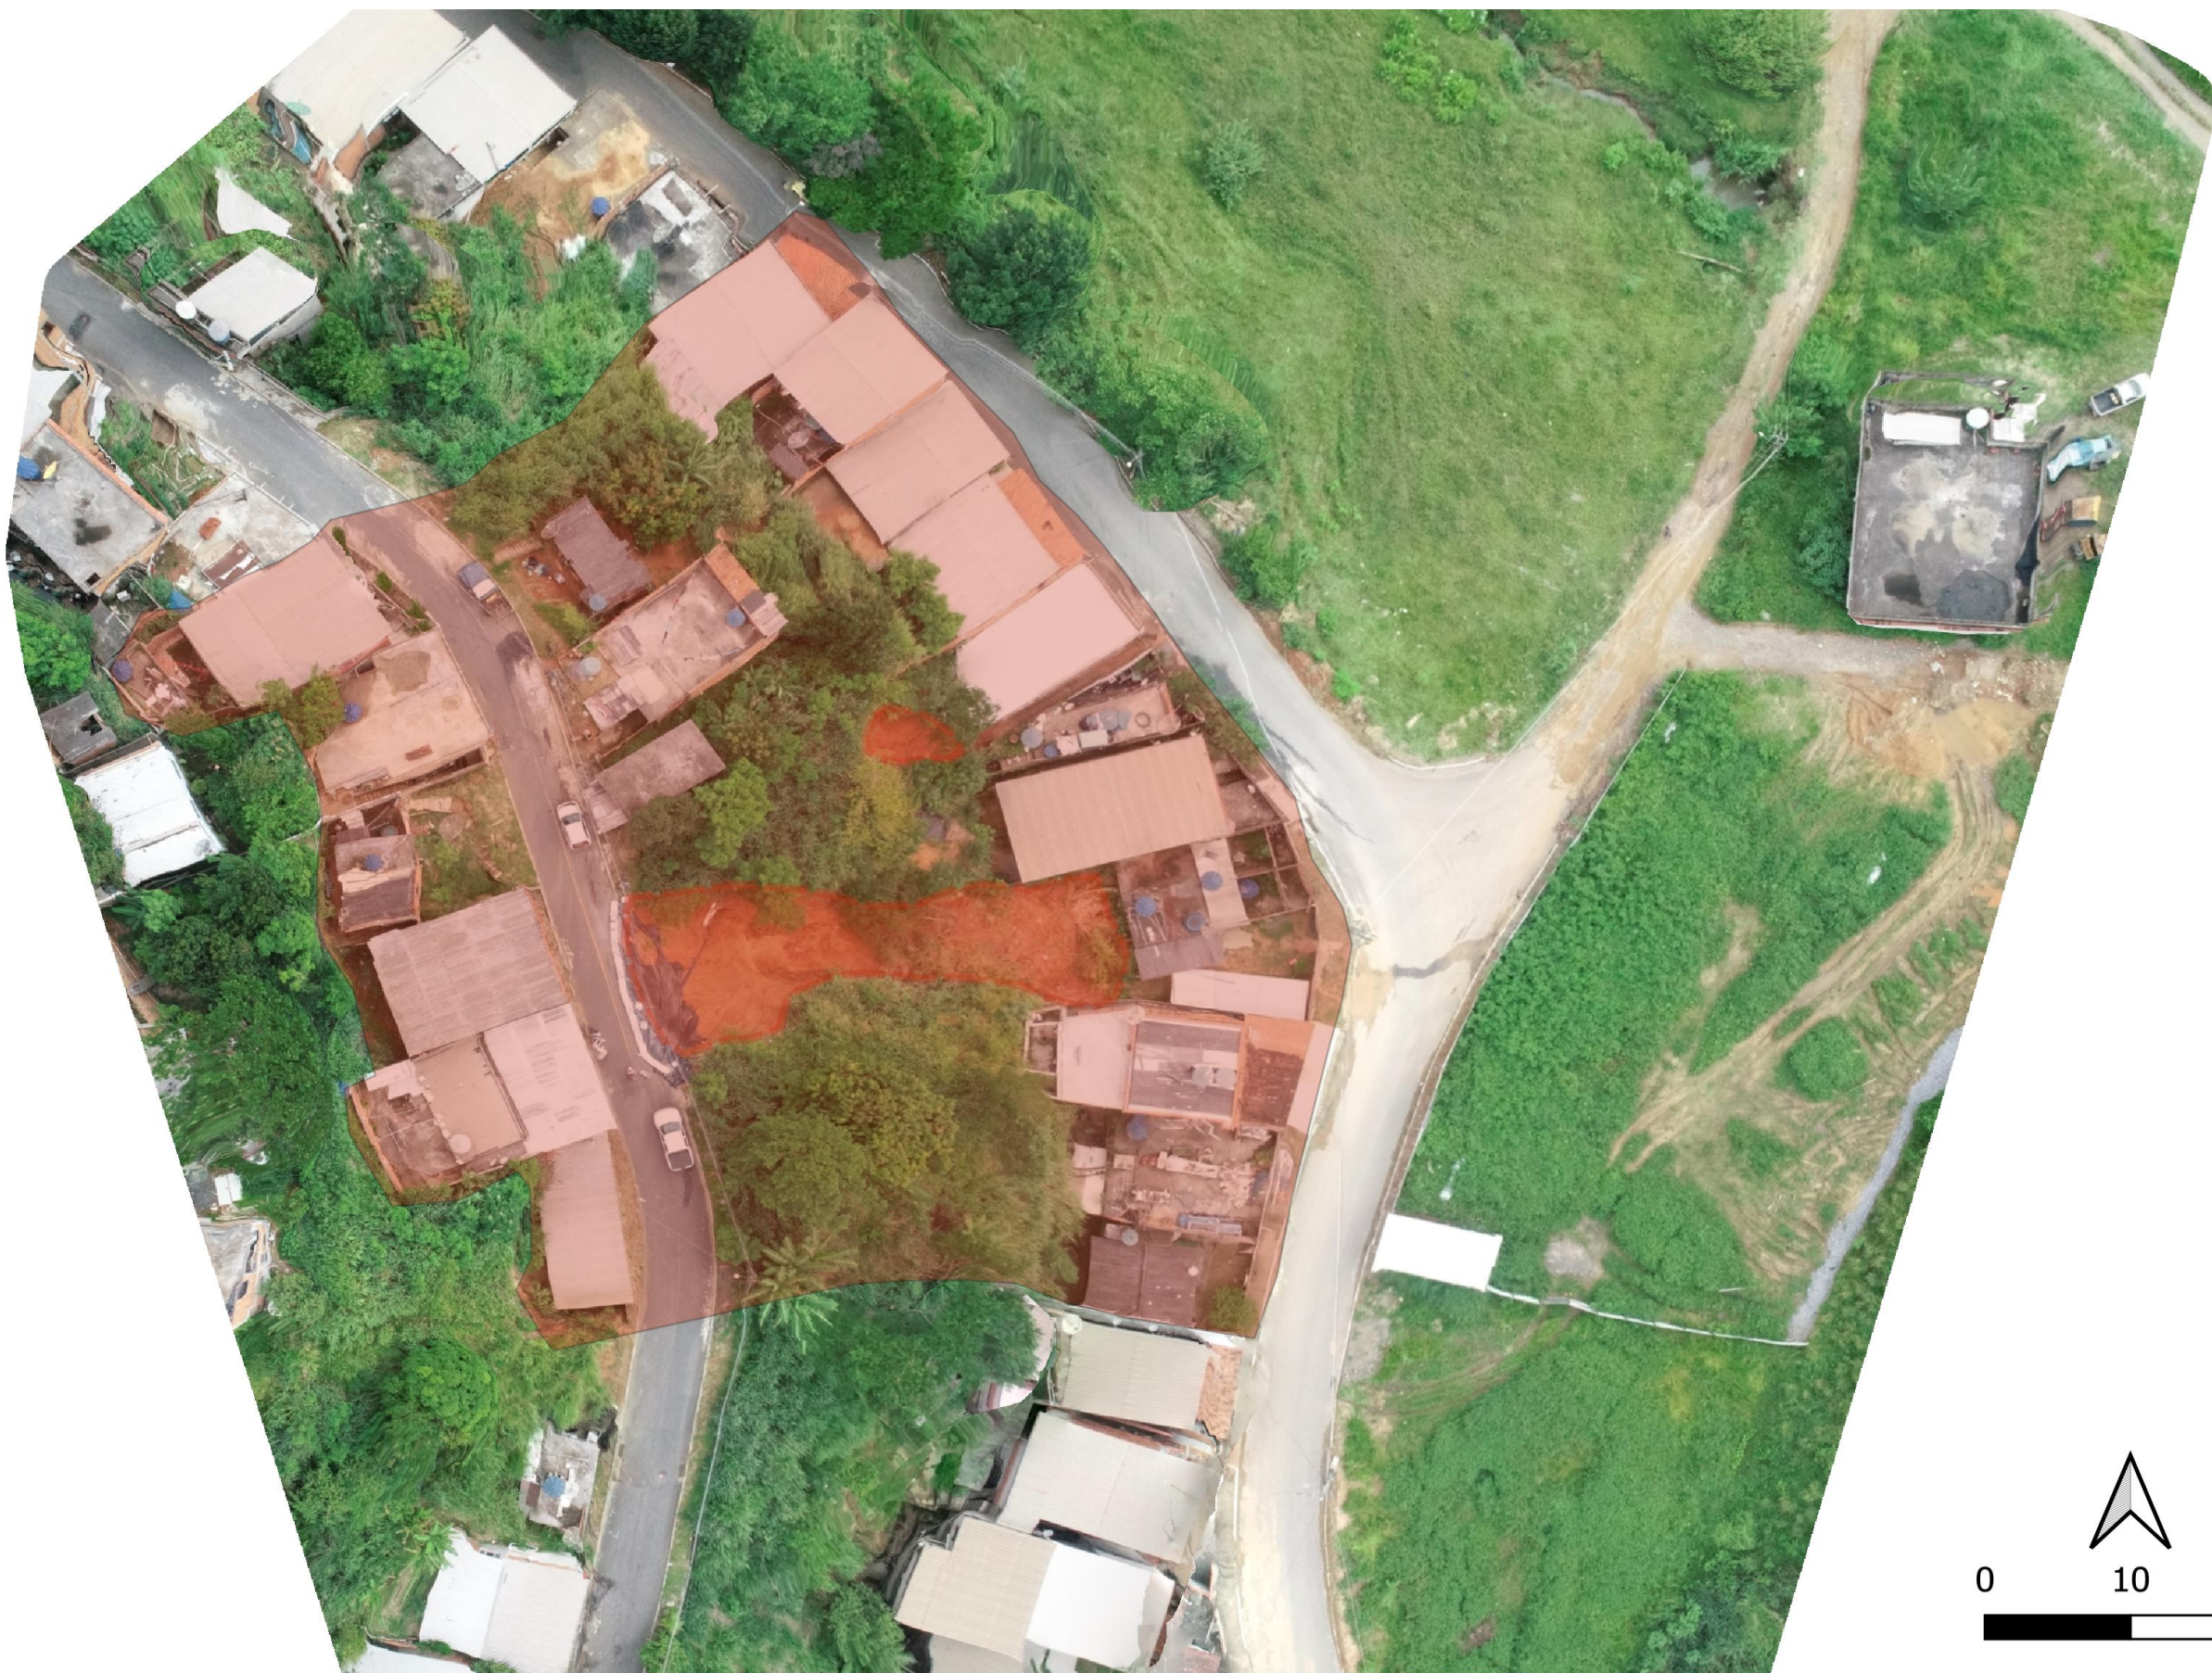
Em atendimento ao município de Barra Mansa, o DRM-RJ realizou no dia 16 de março de 2023, uma vistoria técnica emergencial, para a avaliação de uma ocorrência de deslizamento na Rua Vista Alegre, Lote Aiuroca, Santa Bárbara. No local, foi observado um deslizamento originado na crista de um talude, sob a rua supracitada, com consequente colapso parcial desta (Figura A) e atingimento de alguns imóveis no logradouro abaixo (Rua Boa Vista, Figura B). O evento foi deflagrado pelo alto índice pluviométrico e acumulados de chuvas anteriores, expondo rocha alterada e solo predominantemente argiloso, sendo o material bastante friável, rico em mica e possivelmente, ferro dada sua coloração avermelhada (Figura C). O trecho vistoriado possui edificações construídas a distâncias variando de nula a 1,0 m do talude, cujo trecho vistoriado possui dimensões aproximadas de: 25m de altura, inclinação variando de 70° a 90° e, pontualmente negativa, decorrentes do deslizamento. Sua cobertura vegetal é dada por espécies gramíneas, arbustivas e bananeiras (Figura D). No momento da vistoria não foi identificada a presença de blocos individualizados, mas foi possível observar que o deslizamento apresentava dois planos distintos (Figura D), mas até o momento, sem interseção deles. Todavia, em caso de evolução do processo tais características tornam-se sugestivas de uma possível feição de deslizamento em cunha. Havia ainda material mobilizado em decorrência do deslizamento, que de acordo com moradores locais era oriundo do imóvel nº 290, da Rua Boa Vista (Figura E). Destaca-se que o trecho da crista da encosta onde ocorreu o deslizamento apresentava significativa presença de trincas (Figura F) e, foi isolado e recoberto com plástico visando a minimização de infiltração no solo, contudo a faixa de isolamento já se encontrava no chão. Ainda próximo ao local ocorria realização de uma obra para conserto de rompimento de tubulação de água/esgoto, que pode ter favorecido o deslizamento dado aumento de umidade no solo. Dito isto, foi traçado um polígono de risco remanescente de acordo com a metodologia utilizada pelo DRM-RJ, uma vez que ocorre o período de chuvas e os processos geológico-geomorfológicos acima relatados encontram-se ativos. Ademais, recomenda-se o monitoramento do local até que medidas mitigadoras sejam realizadas para a redução de riscos.
