**ATENDIMENTOS EMERGENCIAIS EM PETRÓPOLIS**

**MARÇO DE 2022**

**Deslizamentos no Morro do Esqueleto e região adjacente - Siméria**

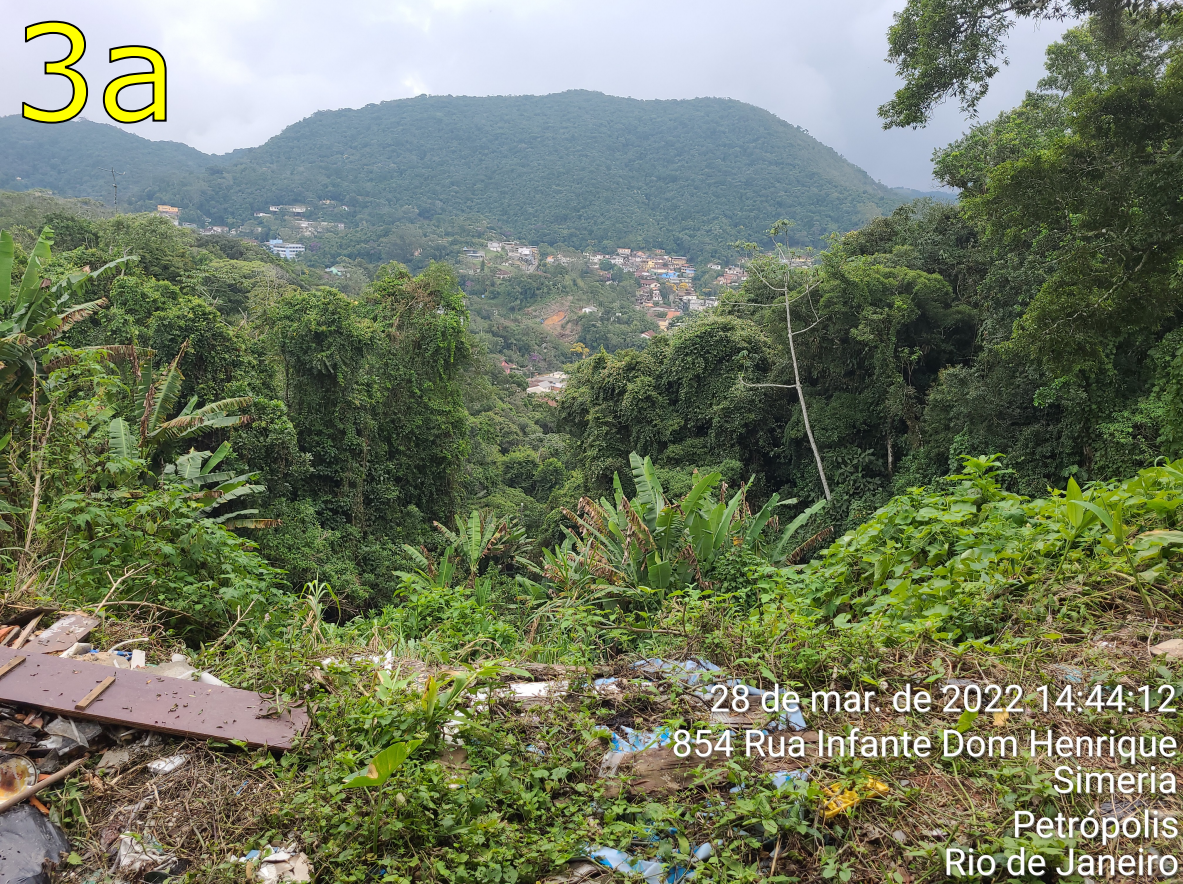
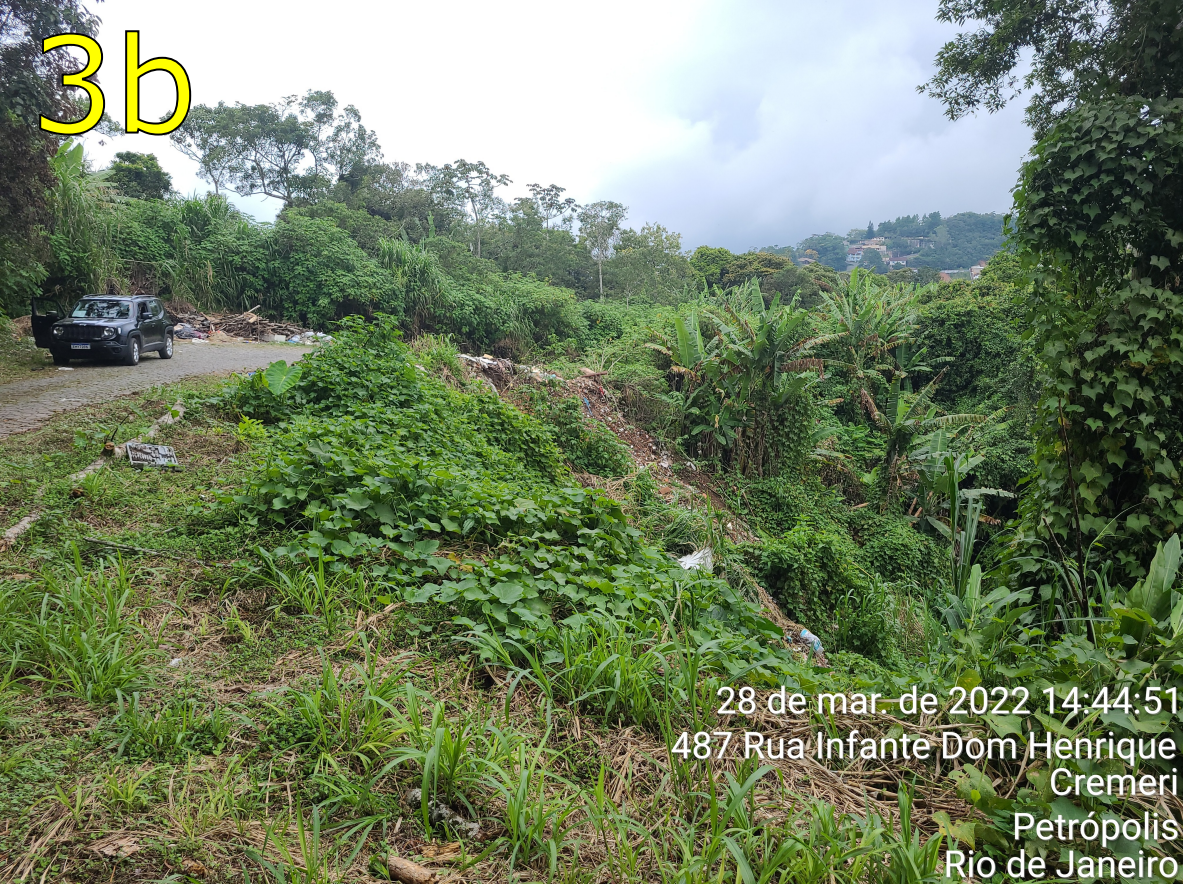
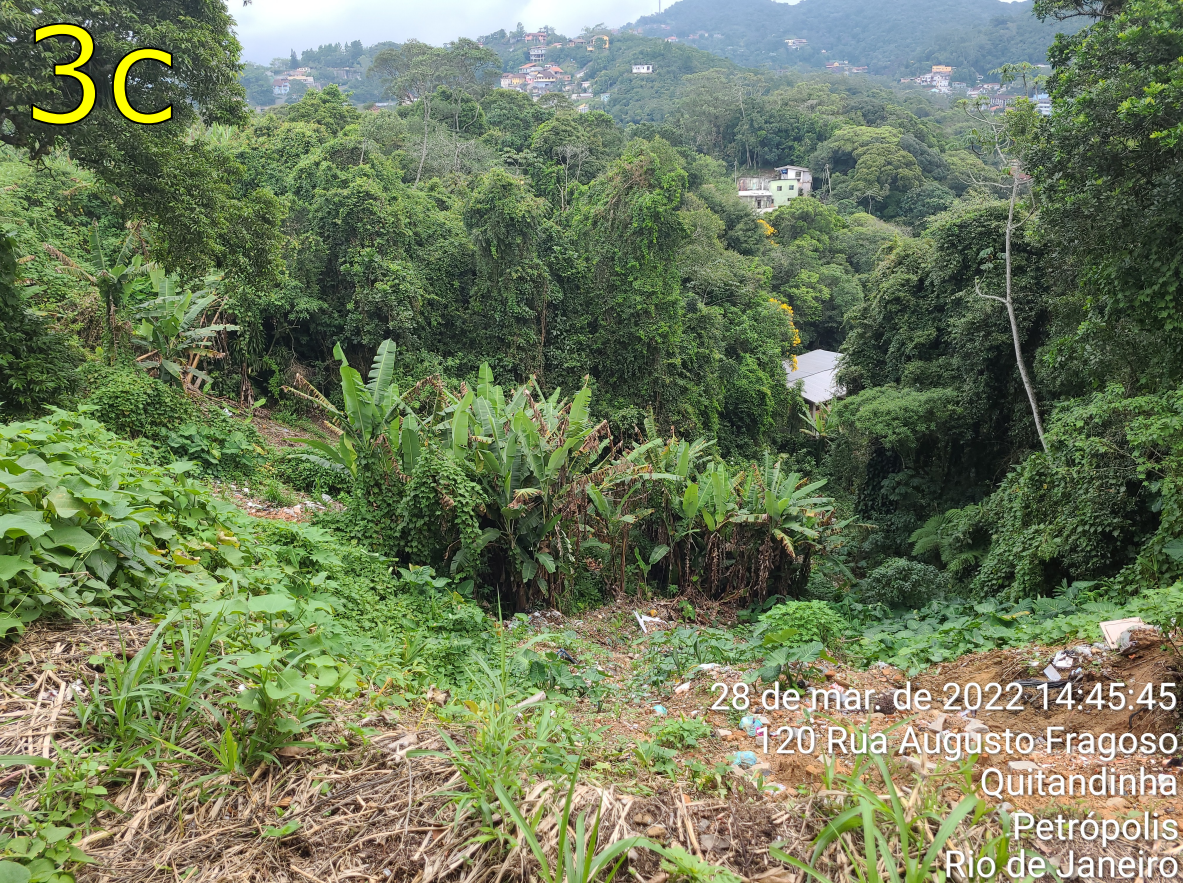
Encosta apresentando morfologia do tipo anfiteatro, caracterizado pelo padrão convergente do sistema de drenagem, a jusante da Rua Infante Dom Henrique, na porção também popularmente conhecida como "Rua Tuba". (3a) Presença de depósitos de lixo ao longo da crista da encosta, que se estendem a jusante. A vegetação ao longo da encosta é de médio a grande porte, com presença significativa de bananeiras entre a crista e a meia encosta. Há histórico de execução de aterro entre a crista da encosta a jusante e a estrada. (3b) Dois deslizamentos de baixo alcance, envolvendo solo e detritos, ocorreram nas extremidades do anfiteatro, em direção a jusante. (3c) Tendo em vista a morfologia da encosta, que favorece a concentração de águas pluviais, a alta declividade do terreno e a presença de árvores de grande porte inclinadas em direção ao talude, que podem indicar que o terreno já se encontra em balanço, o local apresenta alta suscetibilidade à deflagração de deslizamentos. Caso um processo de deslizamento seja deflagrado, este poderia mobilizar solo, vegetação e detritos, já que os moradores estão acumulando lixo na encosta. A depender de sua magnitude e alcance, uma moradia a jusante poderia ser atingida pelo material mobilizado e uma via obstruída.
